LE PATRIMOINE REMARQUABLE ET INTERESSANT

Fiches patrimoniales

COMMUNE DE RAMATUELLE

LES BASTIDES DE CATEGORIE 1

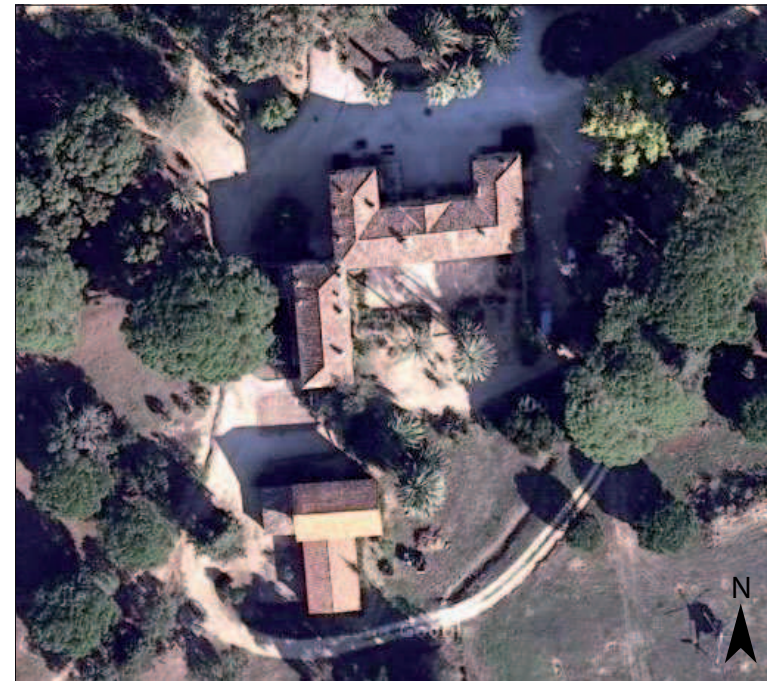
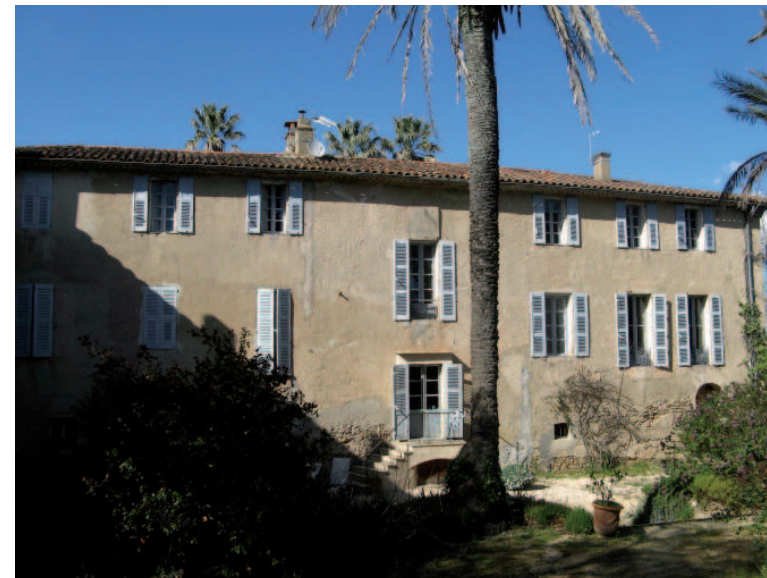
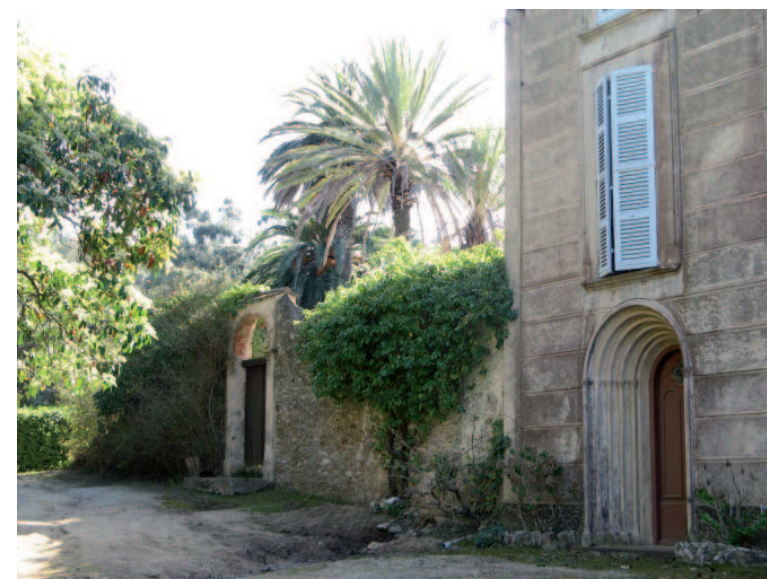
BASTIDE n°14 - catégorie 1

Parcelle : AE 231
Lieu-dit : Château de Pampelonne
Zone PLU : A
Bâtiment repéré par l'Inventaire : Oui
Site archéologique à proximité : Non
Nom et nature : Néant

Degré d'intérêt patrimonial : Remarquable
Enjeux liés à l'activité agricole : Pas d'enjeux liés à l'activité agricole, pas de dépendances agricoles inutilisées. L'ensemble du bâti est lié à l'habitation, hormis un atelier garage abritant le matériel d'entretien du parc et les voitures

Nord. Château, au milieu d'un parc

Accès par un chemin en terre avec allée d'eucalyptus, entrée marquée par deux piliers / Cour-terrasse à l'arrière (sud) avec ancien mur de clôture et porche

Moellons de calcaire enduits à la chaux

Modénature (corniche, pilastres, refends, fronton, putti) sur façade avant / Génoise à deux rangs à l'arrière /

Tuile canal en couverture / Toitures à 2 pans, croupes

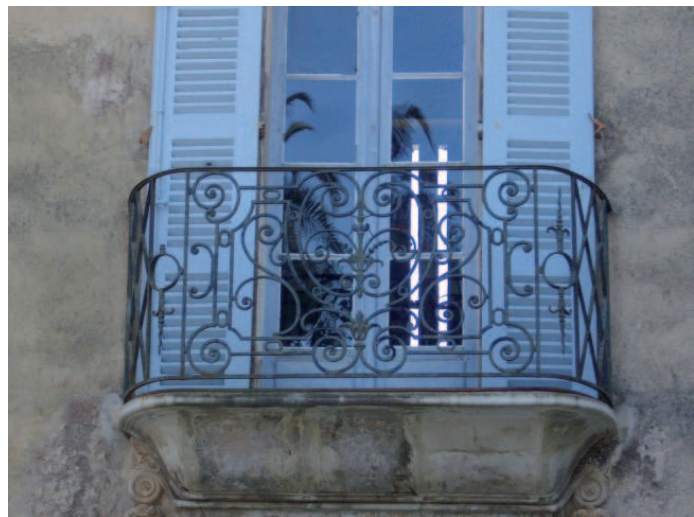
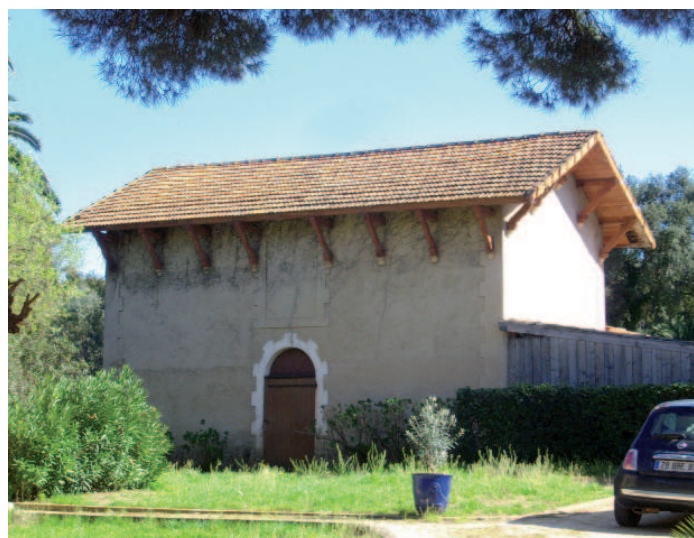
Le château de Pampelonne est un ensemble bâti remarquable présentant une certaine diversité architecturale représentative des différentes époques de construction. La particularité de chaque façade, la modénature et les détails de l'architecture constituent le caractère de l'édifice et de ses dépendances.

- Conserver les tuiles canal en toiture, les corniches et les génoises, préserver le festonnage de sous-toiture de l'aile transversale.
- Respecter la composition classique de la façade principale, préserver le balcon et sa ferronnerie et éviter les modifications de façades qui pourraient détruire l'équilibre harmonieux de cette composition.
- Préserver la simplicité des façades secondaires
- Préserver les enduits à la chaux des façades, le traitement du soubassement en galets,
- Préserver les emmarchements et escaliers en pierre et les ferronneries des garde corps
- Conserver les menuiseries en bois avec petits bois et les volets à persiennes, proscrire l'utilisation du PVC et de l'aluminium
- Préserver le caractère architectural du garage-atelier et les aisseliers en bois de la toiture

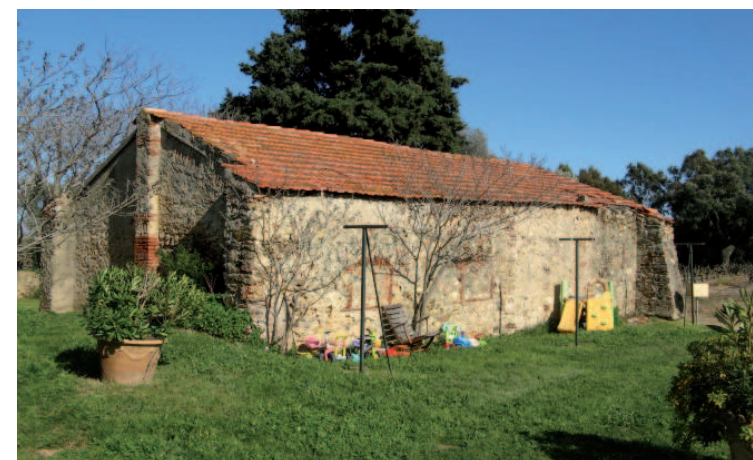
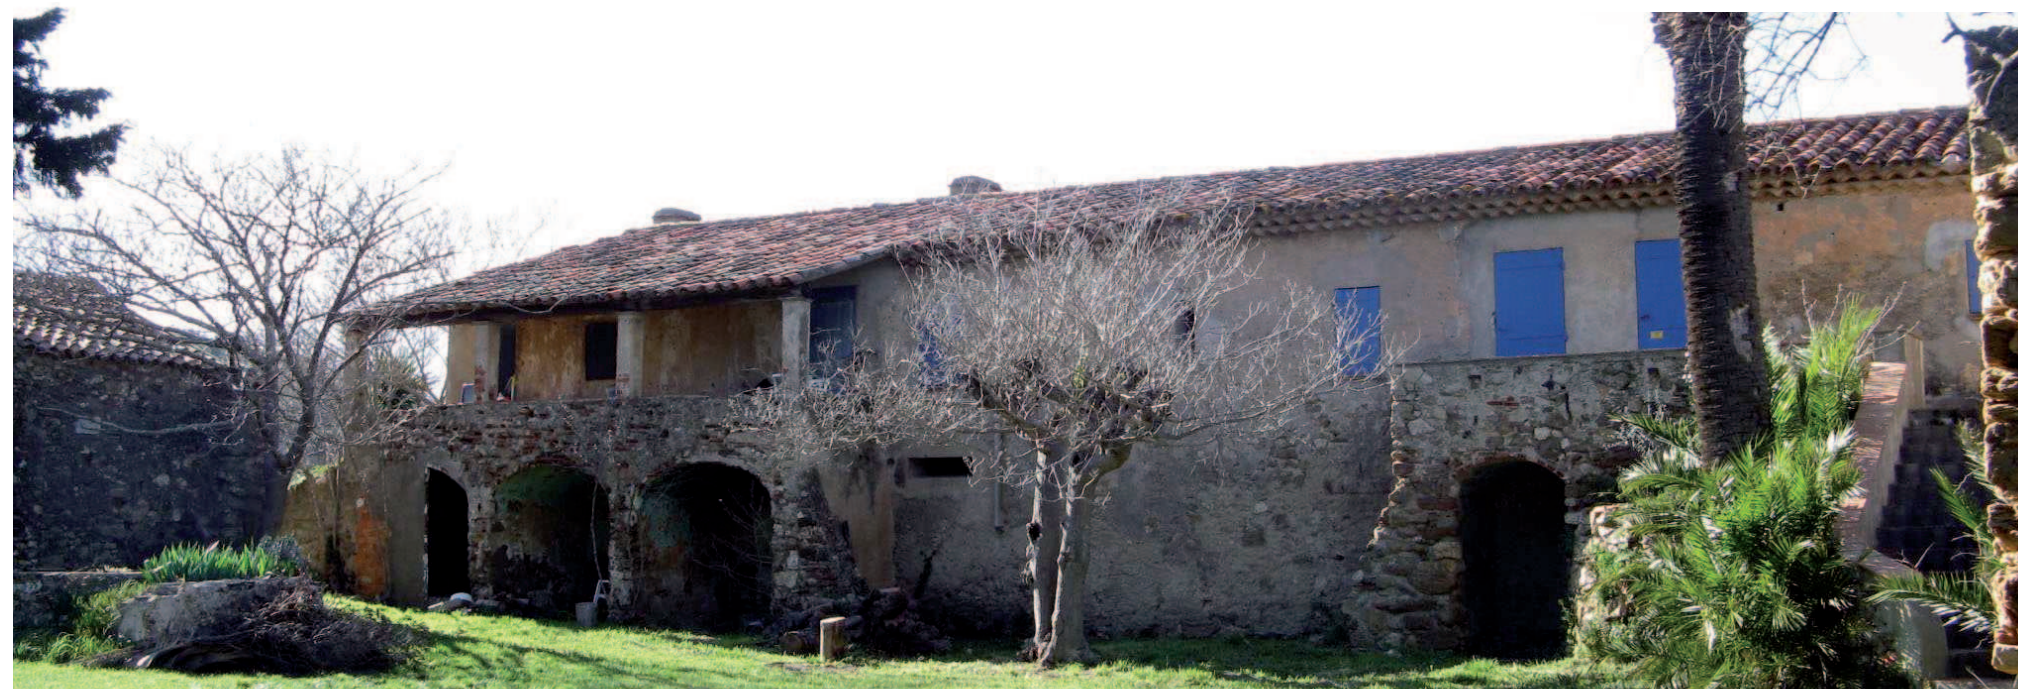
BASTIDE n°15 - catégorie 1

Sud-est. Bastide en longueur, au milieu des vignes

Accès par un chemin en terre avec allée de cyprès et de chênes lièges, entrée marquée par deux piliers

Briques et moellons de calcaire enduits à la chaux

Génoise à deux rangs / Menuiseries bois

Tuile canal en couverture / Toitures à 2 pans, appentis

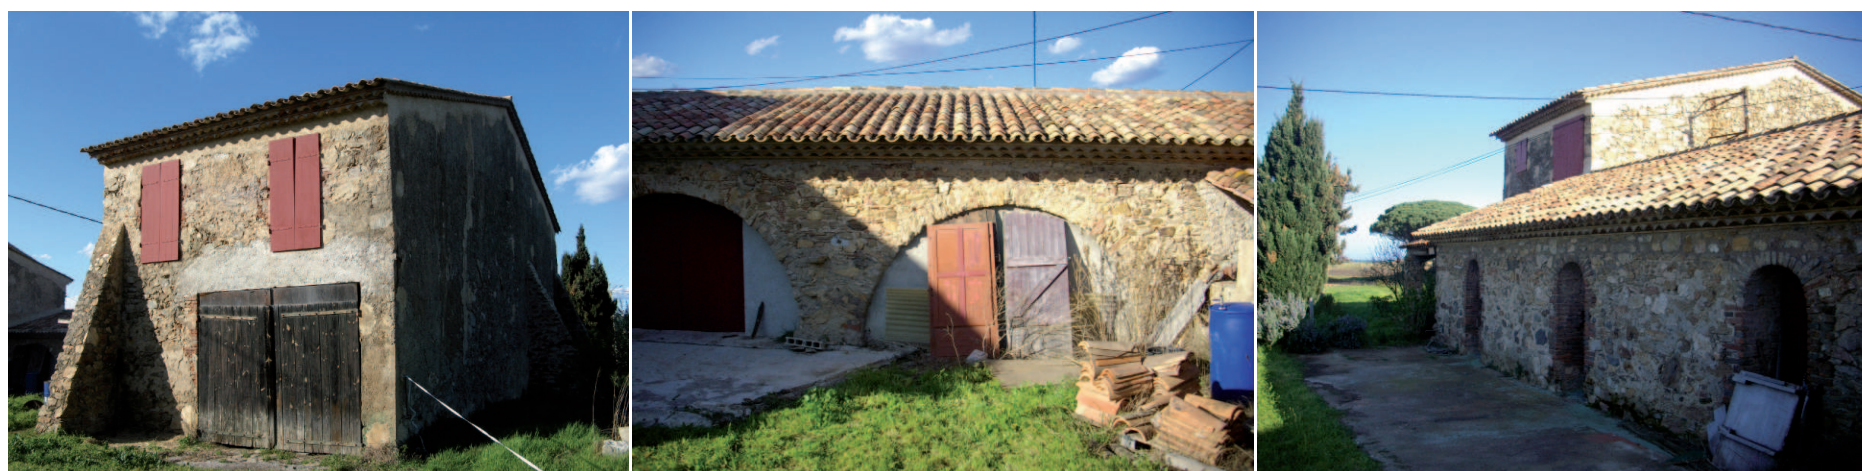
Les Tours de Gasquet

Cette ancienne maison-forte a été restaurée en grande partie. Il reste cependant à réhabiliter les dépendances agricoles. Cette construction flanquée de deux tours présente un caractère défensif accentué par son mur d'enceinte et ses façades nord et ouest presque aveugles. La façade sud largement ouverte donne sur la cour intérieure aménagée en jardin d'agrément. Elle est composée d'ouvertures alignées les unes au dessus des autres suivant un rythme régulier. Les ouvertures sont équipées de volets bois à double vantaux. Les fenêtres du rez-de-chaussée ont été modifiées. La toiture est d'une grande simplicité et ne présente des génoises que sur la partie la plus récente, construite au 19ème siècle.

Les dépendances construites en moellons de pierre sont longues et basses, les toitures sont en tuiles canal avec génoise à trois rang. Les ouvertures au sud sont de larges baies présentant un arc plein cintre en brique, les ouvertures au nord sont plus étroites avec les mêmes encadrements en briques.

- Préserver le caractère défensif de la construction principale, avec des possibilités très limitées de modification les façades nord et ouest.
- Préserver le mur d'enceinte et la cour intérieure

- Eviter de modifier la dimension des ouvertures de la façade sud
- Conserver les menuiseries bois des fenêtres et volets ; proscrire l'utilisation du PVC et de l'aluminium

- Préserver la simplicité de la toiture en conservant les tuiles canal
- Préserver les enduits de façade à la chaux aérienne colorée dans la masse avec des sables ou des terres

- Préserver le caractère agricole des constructions annexes
- Conserver les toitures en tuiles canal avec plusieurs rangs de génoises.
- Préserver et restaurer les encadrements plein cintre en brique.

- Conserver les menuiseries bois pour les ouvertures de petites dimensions ou utiliser la ferronnerie pour les baies de grandes dimensions.
- Protéger les façades avec au minimum un enduit à pierre vues

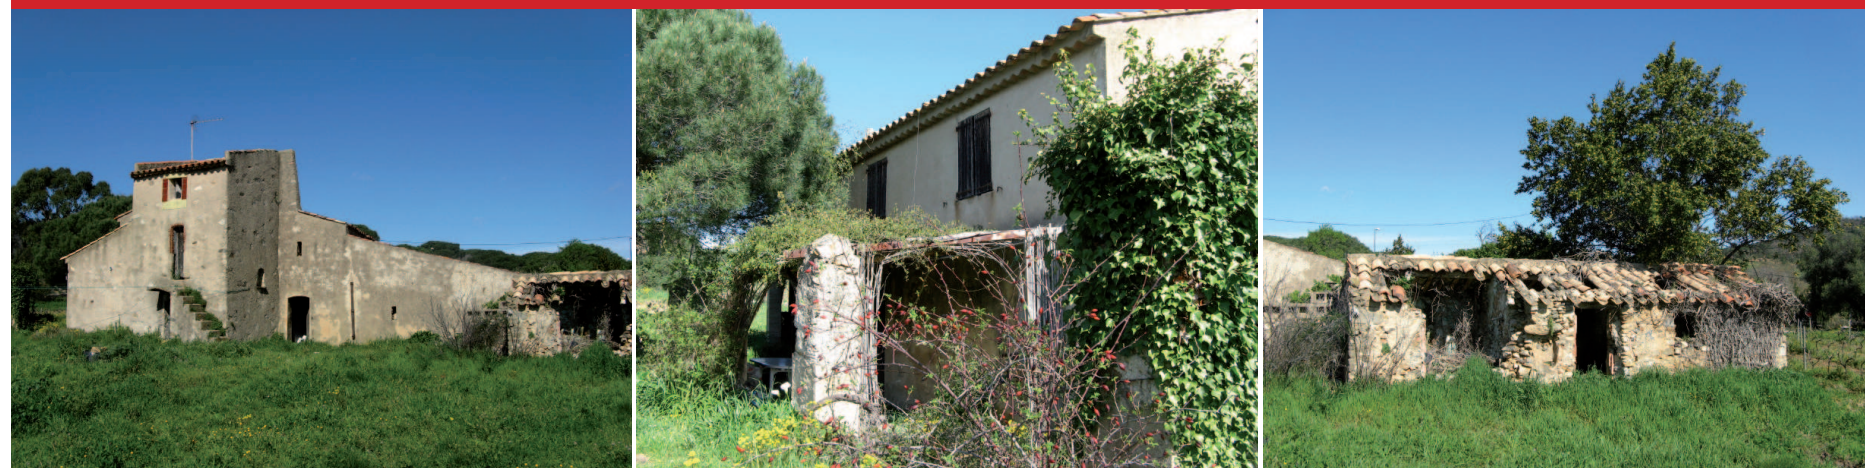
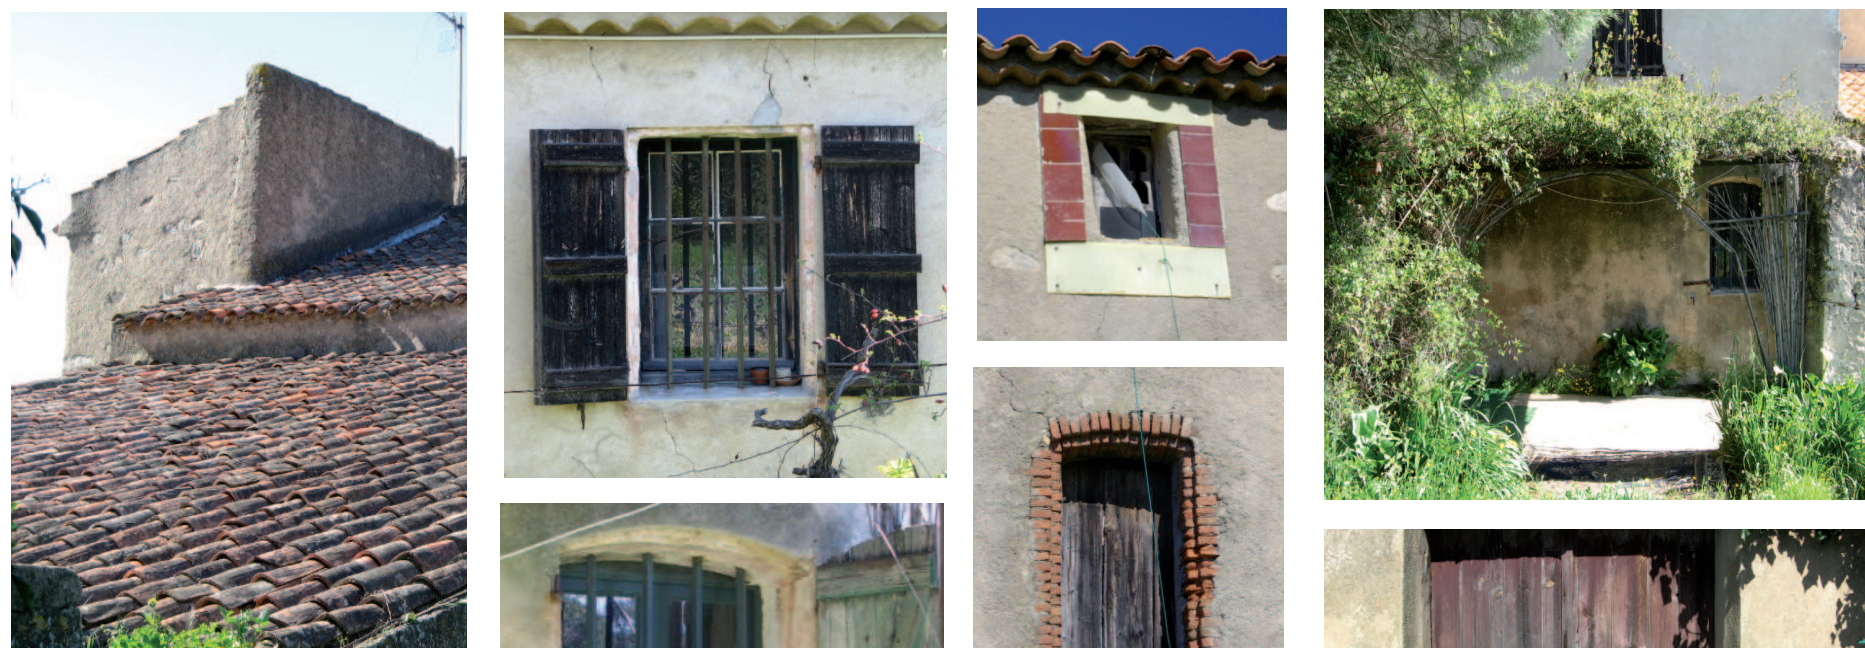
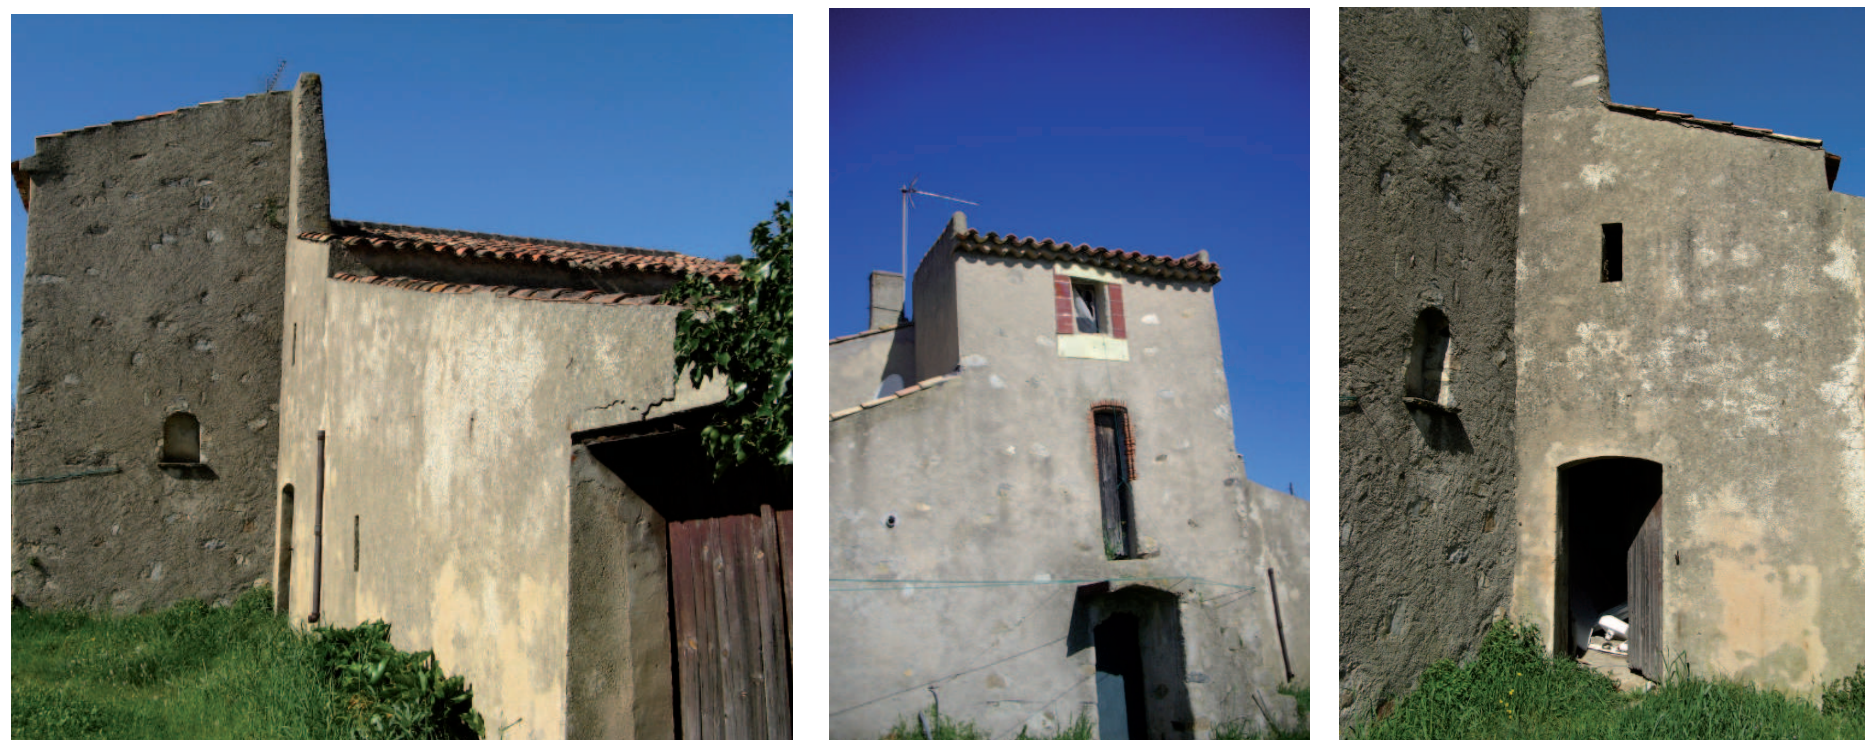
Le Colombier

Cette ancienne ferme viticole avec colombier est implantée au milieu des vignes. Elle présente encore toutes les caractéristiques architecturales et fonctionnelles d'origine. Elle est constituée de l'habitation du métayer, d'un colombier, d'une cave avec encore les cuves, les pressoirs, les fûts... et d'une ancienne porcherie en ruine. Par sa composition et sa situation, c'est une des bastides les plus intéressantes de Ramatuelle. La construction présente une importante toiture réalisée en tuiles canal avec une génoise à un rang. La partie habitation au sud présente une organisation régulière des ouvertures. Le colombier de forme carrée est flanqué d'un petit escalier en pierre. Les autres façades sont très fermées. Au sud une terrasse est protégée par une treille en ferronnerie.

- Préserver l'unité architecturale de l'ensemble.
- Préserver la composition des façades, ne pas modifier les proportions des ouvertures de façade et utiliser autant que possible les ouvertures existantes pour faire pénétrer la lumière.

- Préserver les toitures en tuiles canal, la génoise à un rang et les formes de pentes.
- Eviter la mise en place de châssis de toit,
- Ne pas modifier la façade du colombier et restaurer son escalier.

- Restaurer la terrasse au sud et la treille.
- Préserver les poteaux cylindriques en pierre qui soutiennent la charpente dans la partie cave.
- Conserver les enduits à la chaux aérienne colorée dans la masse avec des sables ou des terres.

- Préserver les menuiseries en bois peint : fenêtres avec petits bois, volets à lames larges et écharpes droite identiques à l'existant, porte à lames larges.

- Préserver les encadrements en brique et les carreaux de terre cuite émaillée sur la façade du colombier.
- Dans la mesure du possible, adapter voire démolir l'appendice de la façade Est

- Préserver les puits, le lavoir et si possible le cochonnier

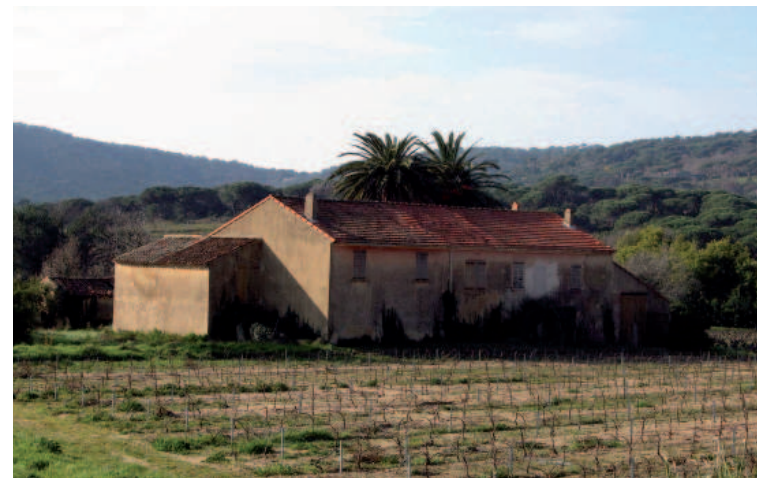
BASTIDE n°48 - catégorie 1

Enjeux liés à l'activité agricole : Les bâtiments n'ont plus de fonction agricole, les vignes sont cultivées par un métayer, cuvage et la vinification sont réalisés à la cave coopérative de Ramatuelle. La maison n'est plus habitable. L'ensemble est en mauvais état, il y a des risques de disparition

Sud. Bastide à pignons, au milieu des vignes

Moellons de calcaire enduits à la chaux colorée

Tuiles canal et tuiles mécaniques en couverture /

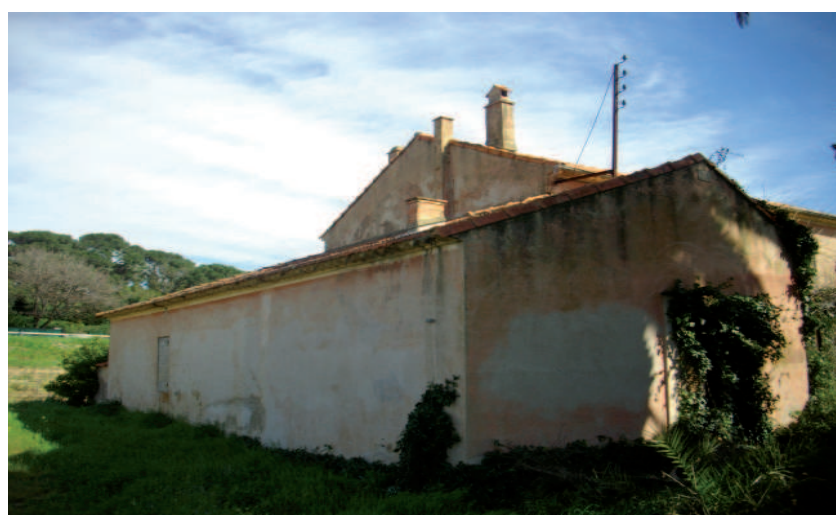
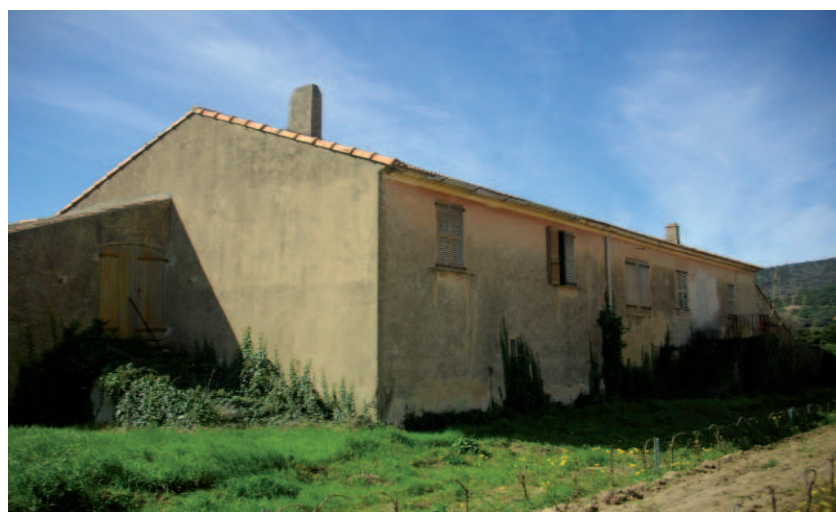
Les Pradugues

C'est une ancienne ferme viticole de la fin du 19e siècle. La construction forme un U. La partie centrale abrite le logement du métayer sur deux niveaux avec une terrasse couverte, les étables et les granges. L'aile de gauche accueille une longue grange et l'aile de droite les cuves à vin. On note autour de la bastide plusieurs dépendances avec une cochonnerie, un puits et la fosse à purin...

Les dernières modifications remontent aux années 1950 avec la création d'un balcon terrasse qui déséquilibre la façade sud, la modification des proportions de certaines ouvertures et l'adjonction au sud d'une véranda aujourd'hui en très mauvais état. Les toitures sont aujourd'hui en tuile mécanique sauf la porcherie et la cuverie qui sont en tuile canal. Il existe un rang de génoise sur toutes les façades, celle-ci était badigeonnée à la chaux blanche. Les enduits teintés dans la masse sont de couleur rose claire. Les peintures des menuiseries sont ocre jaune.

Réhabiliter l'ensemble bâti avec si possible la préservation des dépendances.

Remplacement des tuiles mécanique par des tuiles canal sur le corps principal en préservant la génoise

Restaurer les enduits de façade colorés en conservant la génoise et les encadrements de fenêtre badigeonnée à la chaux blanche

Retrouver si possible les proportions des ouvertures d'origine et conserver l'irrégularité des façades

Préserver la forme des portes de granges et proposer un traitement ne modifiant pas l'aspect fonctionnel de ces ouvertures

Conservier les menuiseries en bois peint (portes fermières, fenêtres à petit bois et volets à persiennes)

Retrouver la couleur ocre jaune des menuiseries d'origine

A l'occasion d'une opération de restauration, la terrasse balcon en béton de la façade sud pourra être supprimée. La véranda pourra également être remplacée par une treille, afin de retrouver la composition d'origine.
