LE PATRIMOINE REMARQUABLE ET INTERESSANT

Fiches patrimoniales

COMMUNE DE RAMATUELLE

LES BASTIDES DE CATEGORIE 1

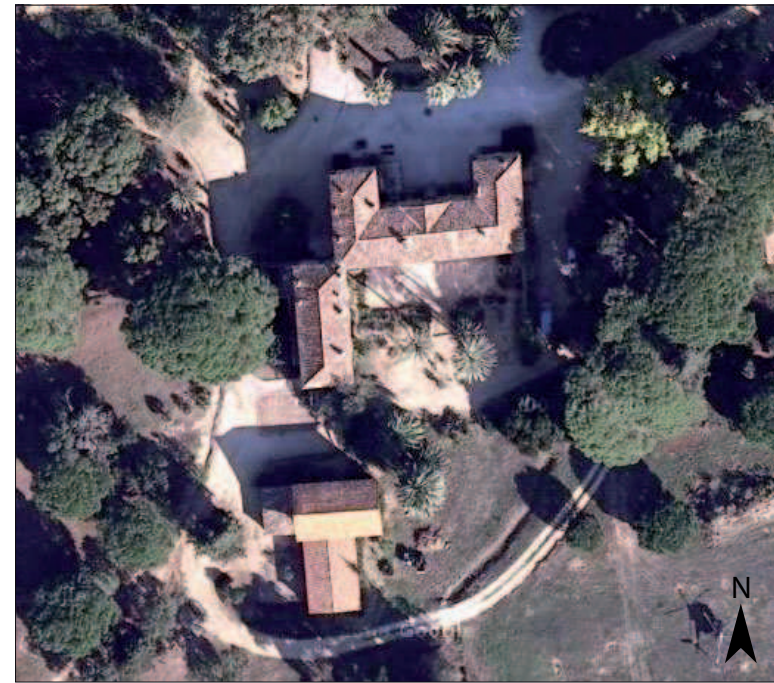
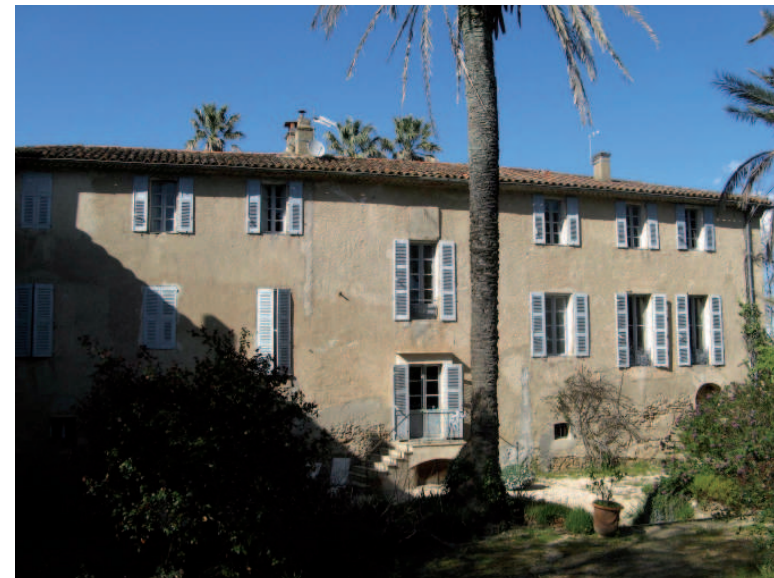
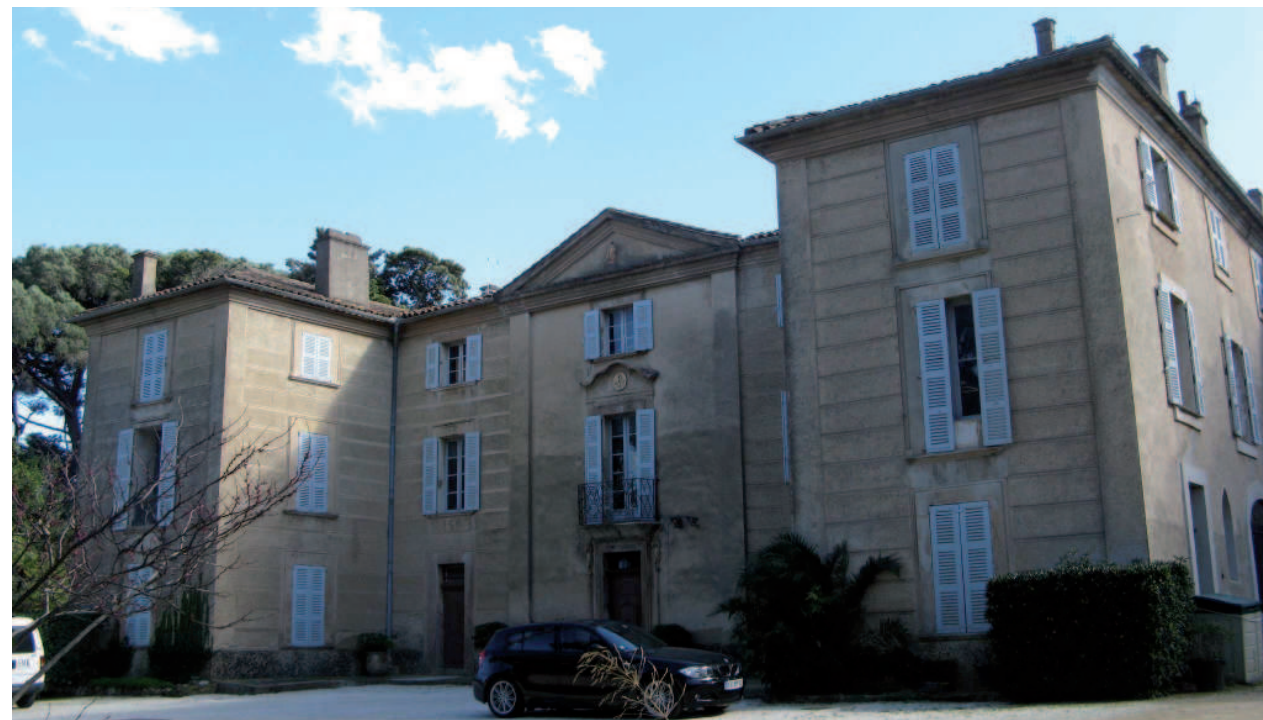
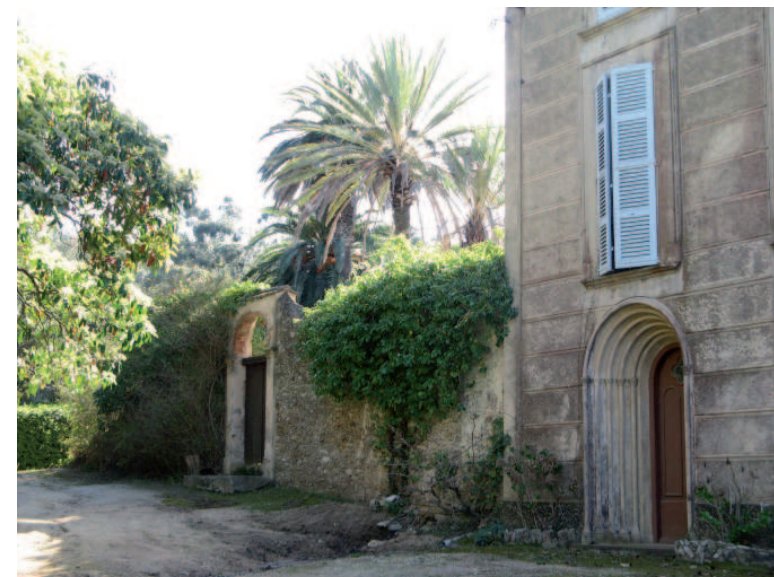
BASTIDE n°14 - catégorie 1

Façade nord : ouverte et ordonnancée, modénature

Accès par un chemin en terre avec allée d'eucalyptus, entrée marquée par deux piliers / Cour-terrasse à l'arrière (sud) avec ancien mur de clôture et porche

Moellons de calcaire enduits à la chaux

Modénature (corniche, pilastres, refends, fronton, putti) sur façade avant / Génoise à deux rangs à l'arrière /

Tuile canal en couverture / Toitures à 2 pans, croupes

- Conserver les tuiles canal en toiture, les corniches et les génoises, préserver le festonnage de sous-toiture de l'aile transversale.
- Respecter la composition classique de la façade principale, préserver le balcon et sa ferronnerie et éviter les modifications de façades qui pourraient détruire l'équilibre harmonieux de cette composition.
- Préserver la simplicité des façades secondaires
- Préserver les enduits à la chaux des façades, le traitement du soubassement en galets,
- Préserver les emmarchements et escaliers en pierre et les ferronneries des garde corps
- Conserver les menuiseries en bois avec petits bois et les volets à persiennes, proscrire l'utilisation du PVC et de l'aluminium
- Préserver le caractère architectural du garage-atelier et les aisseliers en bois de la toiture

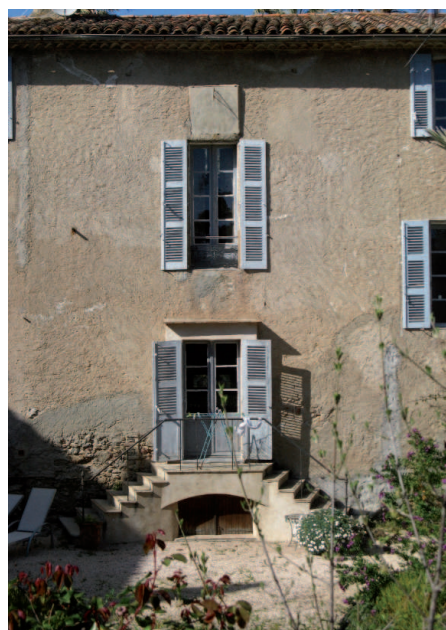
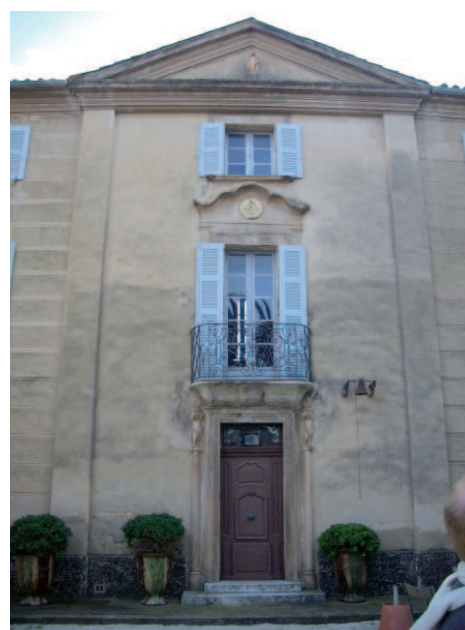
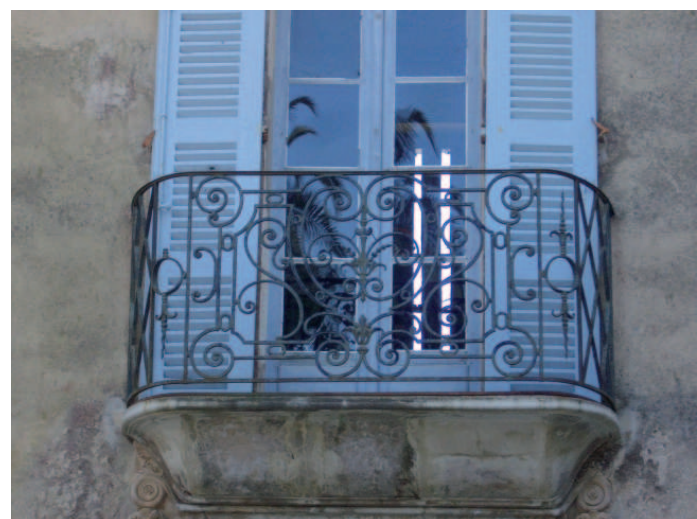
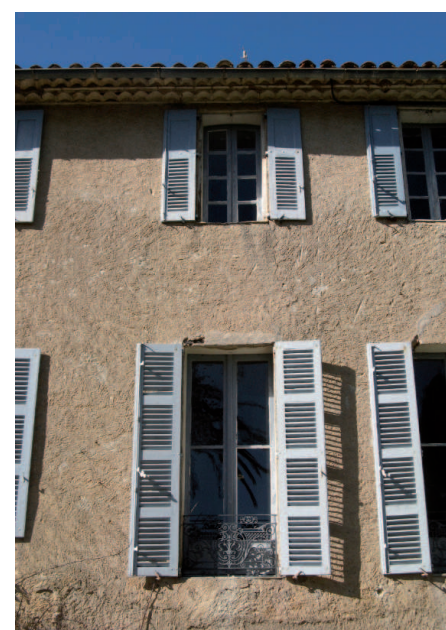
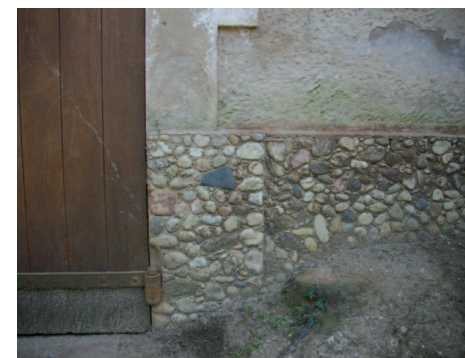
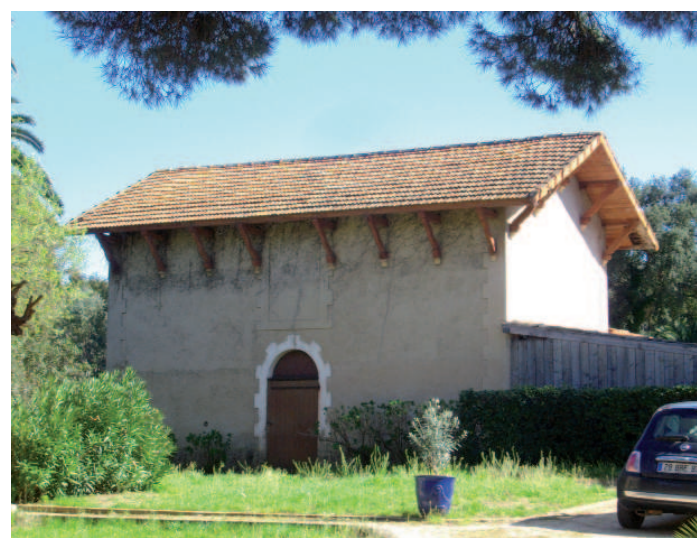
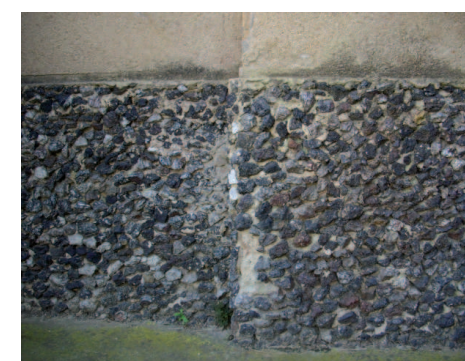
BASTIDE n°14 - Catégorie 1 - Prescriptions et recommandations

Le château de Pampelonne est un ensemble bâti remarquable présentant une certaine diversité architecturale représentative des différentes époques de construction. La particularité de chaque façade, la modénature et les détails de l'architecture constituent le caractère de l'édifice et de ses dépendances.

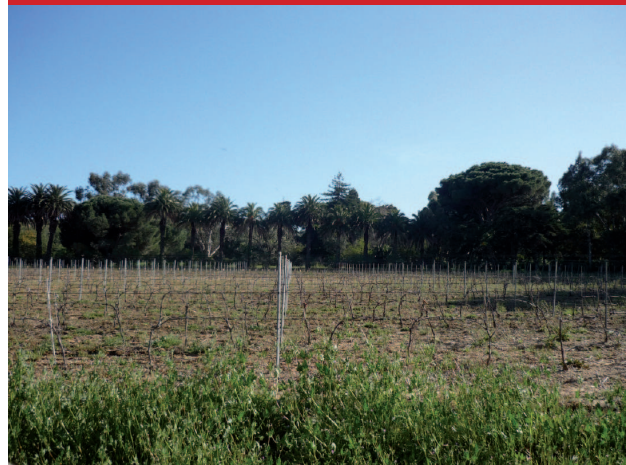
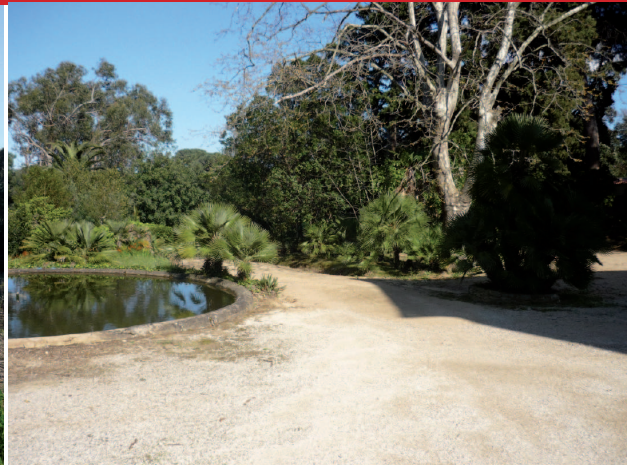
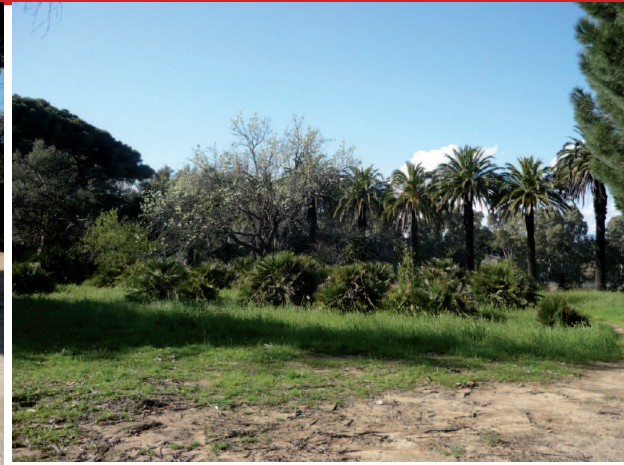
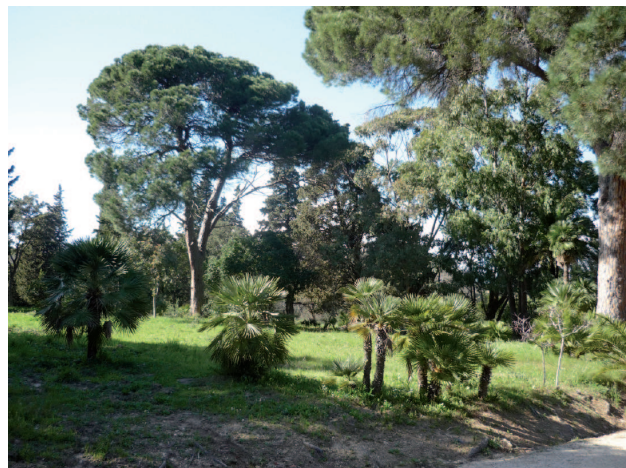
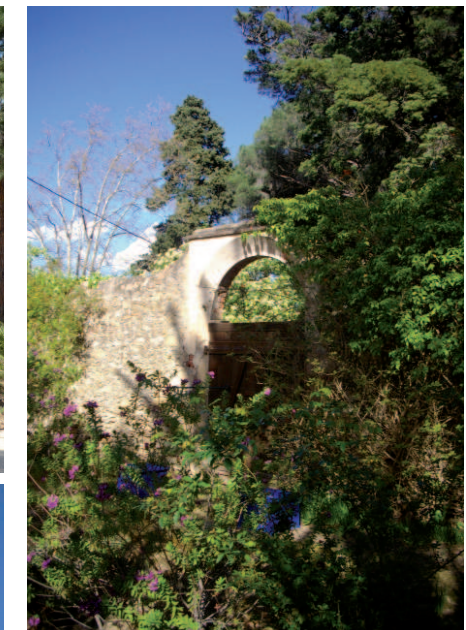
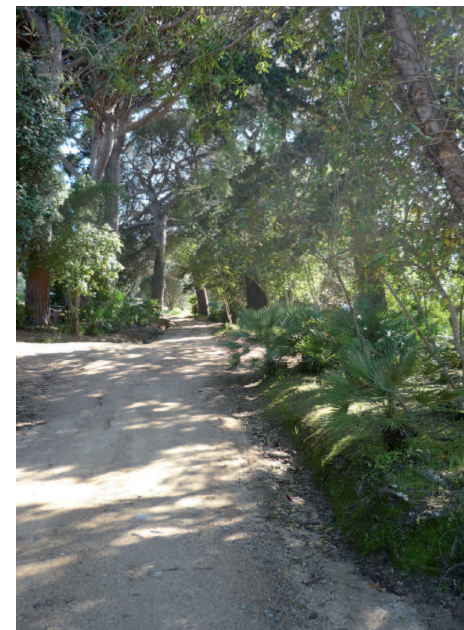
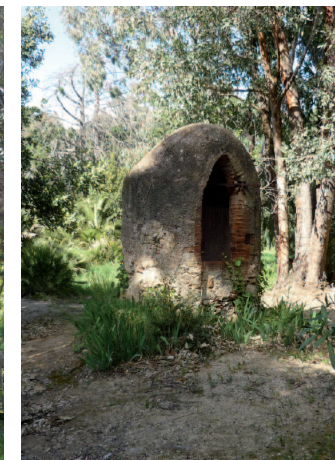
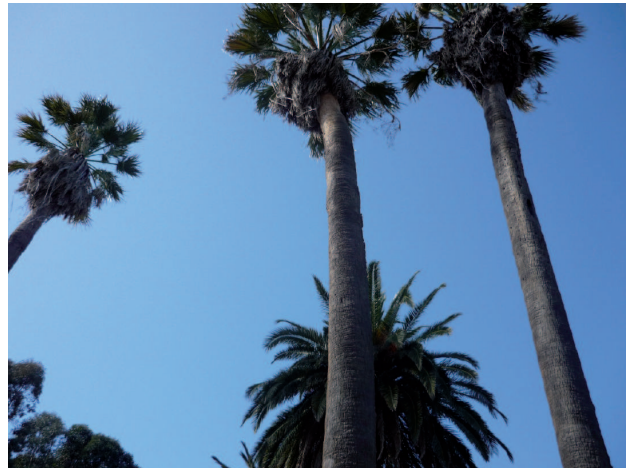
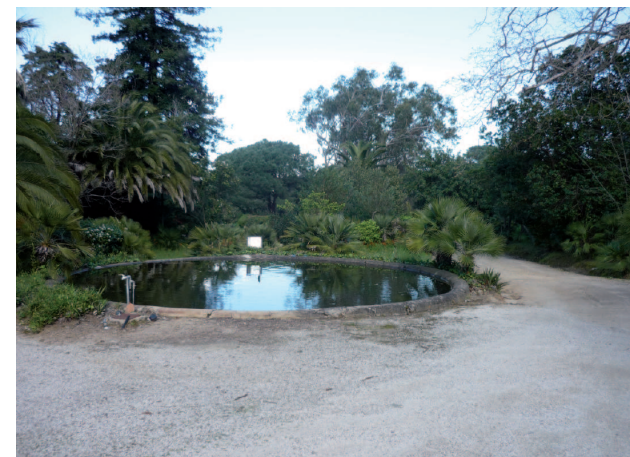
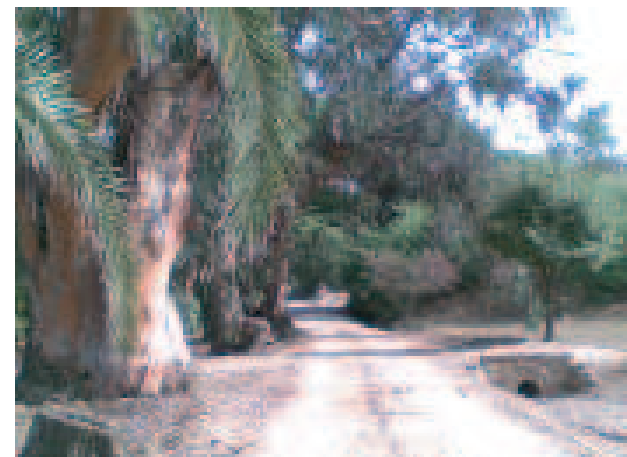
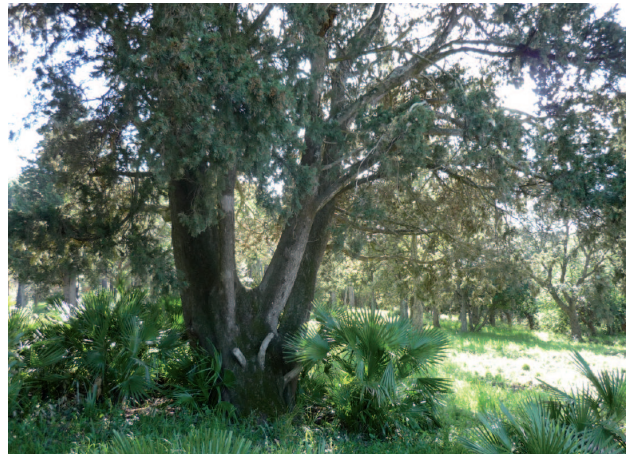
BASTIDE n°14 - Catégorie 1 - Prescriptions et recommandations

Le château de Pampelonne s'intègre encore aujourd'hui parfaitement dans le paysage Ramatuellois. On peut noter la qualité et la simplicité des accès depuis la route des plages, l'absence de clôture et de portail, le lien entretenu entre les vignes et les bords de route.

Le parc qui entoure le château comporte des arbres remarquables et notamment les palmiers dont les alignements sont mentionnés dans le PLU.

Dans le parc on peut noter la présence d'un vieux bassin rond en pierre et de nombreuses allées bordées de haies restées en sol stabilisé et perméable.

- Préserver dans cet esprit de simplicité les deux piles qui marquent le seuil de la propriété, intemporel et discret.
- Préserver les alignements de palmiers le long des allées du jardin.
- Préserver les bassins d'une grande simplicité à bordure de pierres.
- Préserver les eucalyptus qui font la particularité de ce parc.
- Conserver la simplicité des chemins stabilisés du parc et les fossés attenants qui drainent les eaux de pluie.
- Préserver le mur du jardin clos qui renferme un potager et un jardin de fleurs.

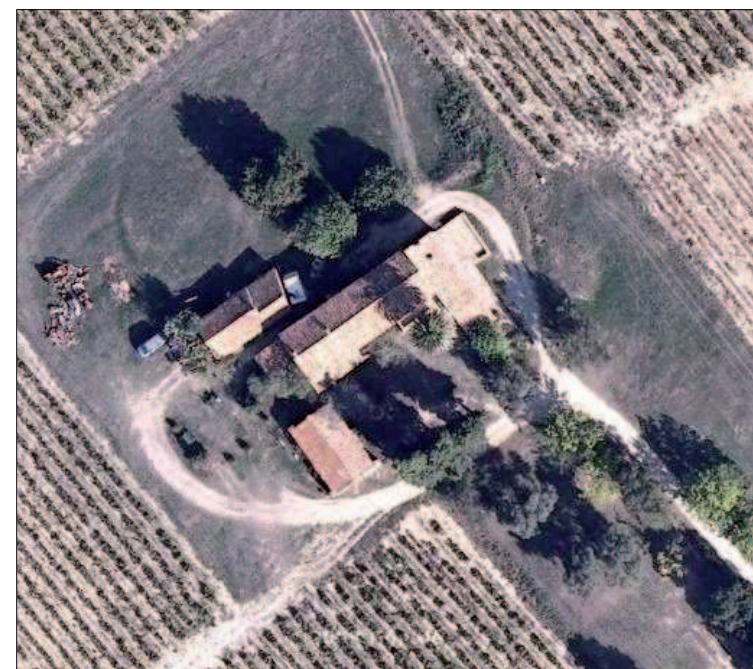
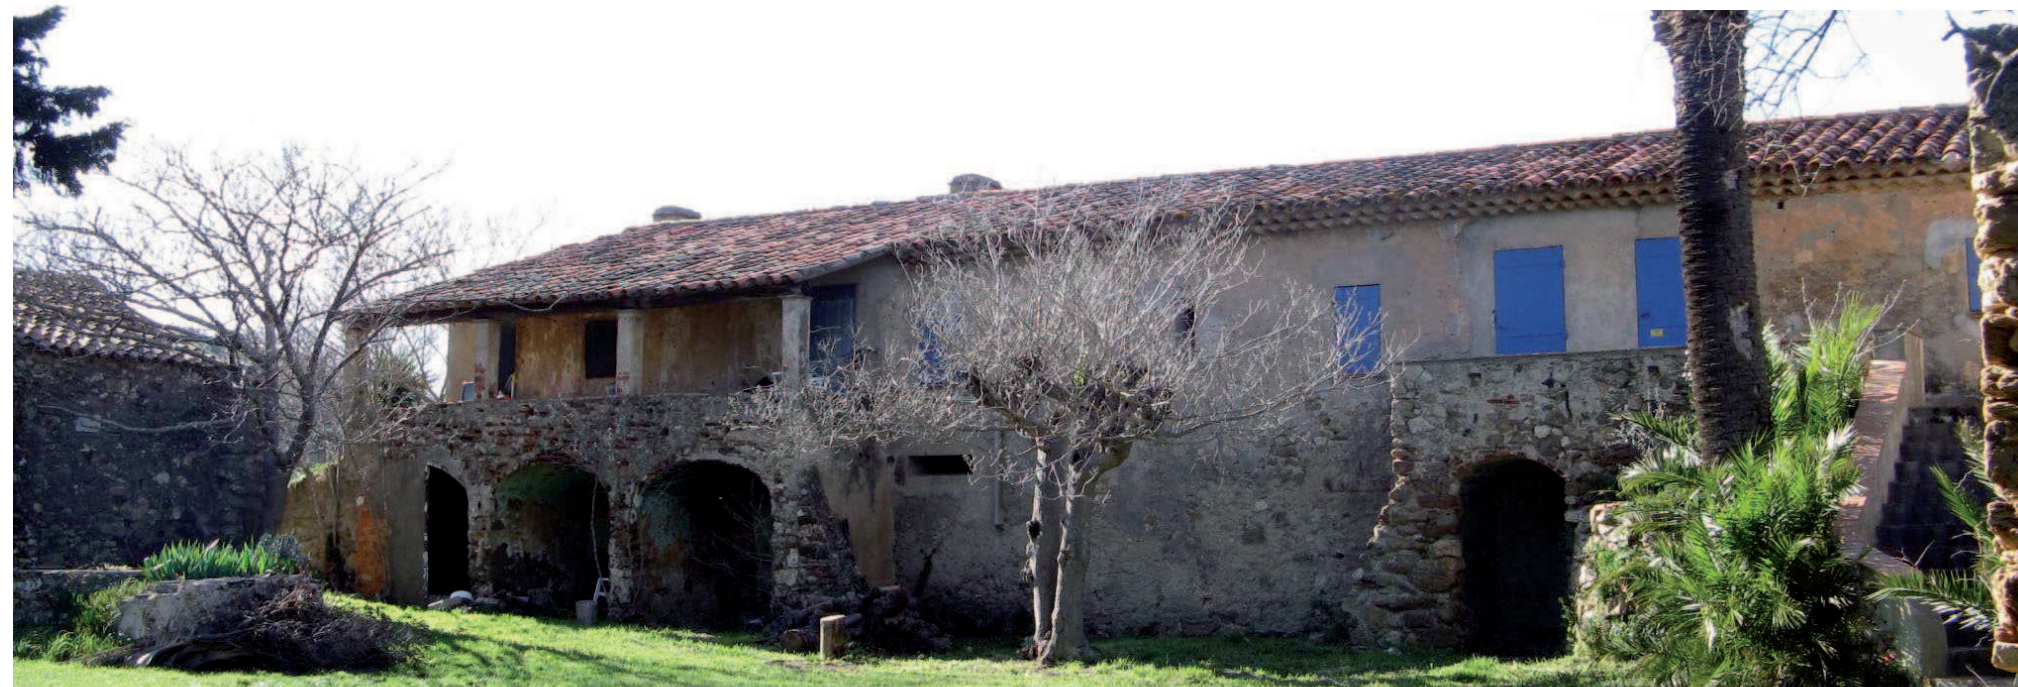
BASTIDE n°15 - catégorie 1

Façade sud-est : ouverte avec galerie

Accès par un chemin en terre avec allée de cyprès et de chênes lièges, entrée marquée par deux piliers

Briques et moellons de calcaire enduits à la chaux

Génoise à deux rangs / Menuiseries bois

Tuile canal en couverture / Toitures à 2 pans, appentis

- Conserver les tuiles canal en toiture et les génoises maçonnées.
- Respecter la composition asymétrique des façades et préserver la loggia avec l'escalier d'accès et les piles du auvent.

- Préserver la tour-pigeonnier et son aspect «défensif» avec les petites meurtrières.
- Préserver les enduits à la chaux des façades, le traitement à pierres vues de certaines façades. Ne surtout pas rejointoyer les pierres et préserver et reconstituer les encadrement en brique, traces de l'ancienne fabrique.

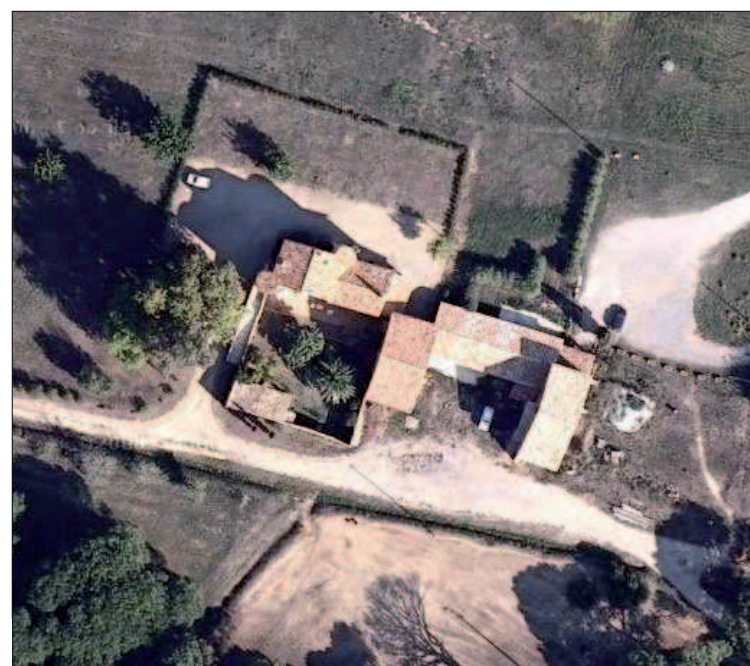
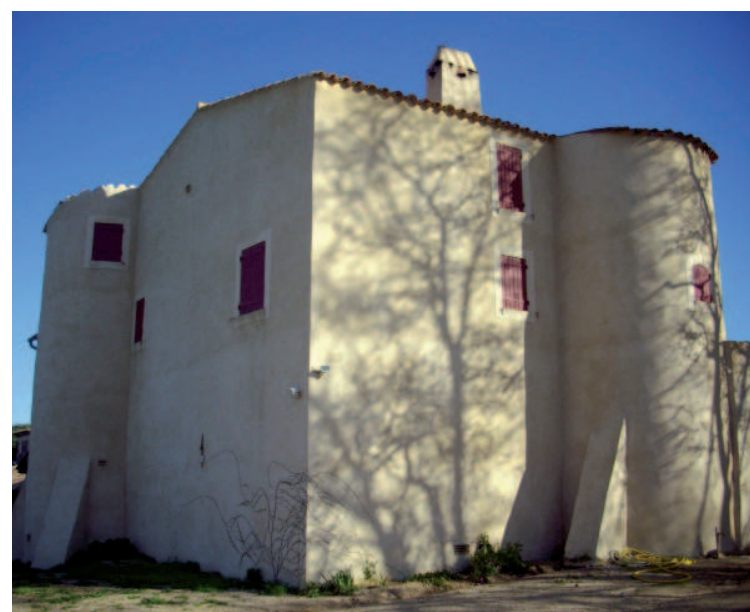
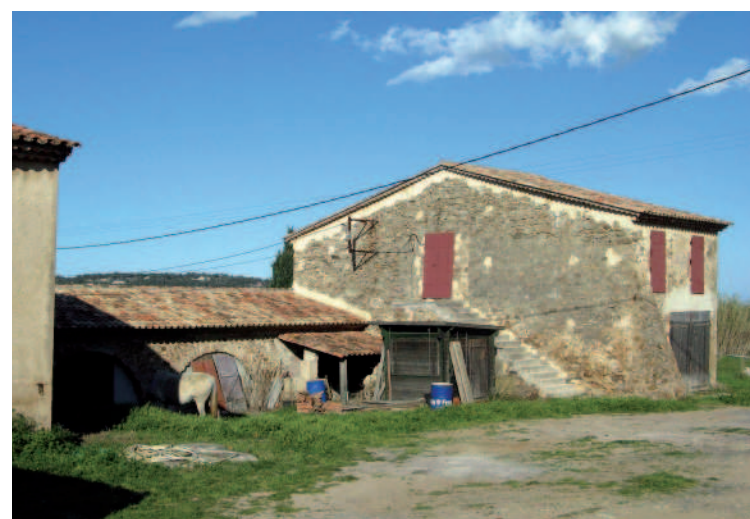
BASTIDE n°16 - catégorie 1

Nord. Bastide à tour, avec cour, au milieu des vignes

Accès par un chemin en terre avec allée de muriers, entrée marquée par deux piliers / Cour au sud avec ancien mur de clôture et porche / Rampe d'accès à la tour ouest

Moellons de calcaire enduits à la chaux

Tuile canal en couverture / Toitures à 2 pans

- Préserver le caractère défensif de la construction principale, avec des possibilités très limitées de modification les façades nord et ouest.
- Préserver le mur d'enceinte et la cour intérieure

- Préserver le caractère agricole des constructions annexes
- Conserver les toitures en tuiles canal avec plusieurs rangs de génoises.
- Préserver et restaurer les encadrements plein cintre en brique.

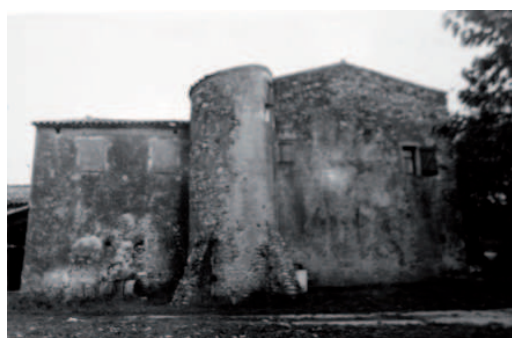
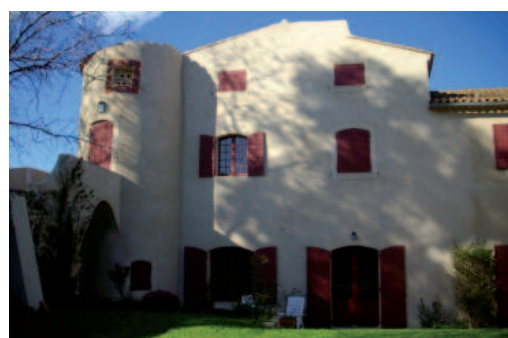
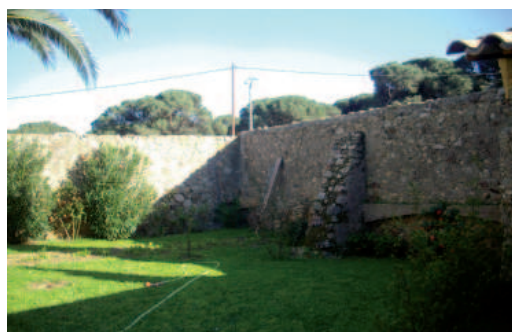
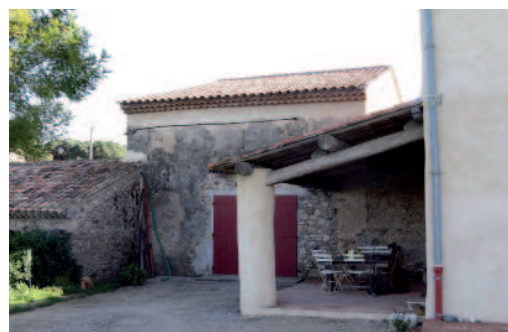
Génoises à un ou deux rangs (sur annexes)

Menuiseries bois / Carreaux de céramique (pigeonnier)

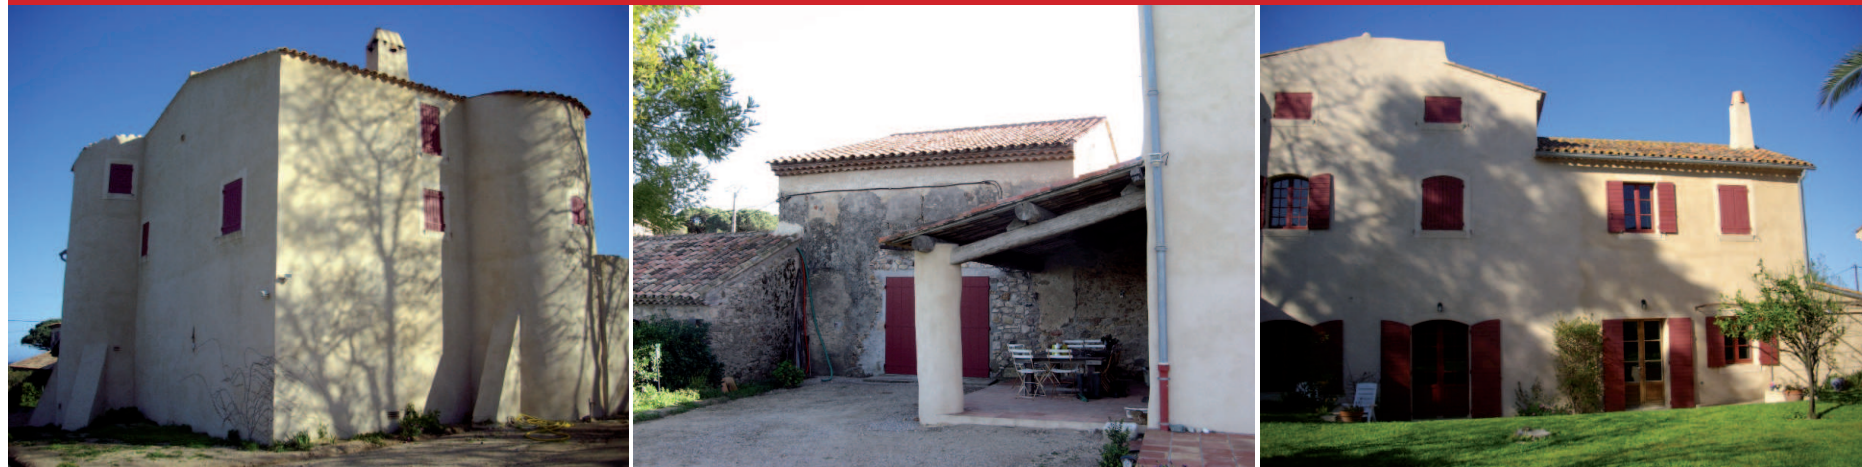
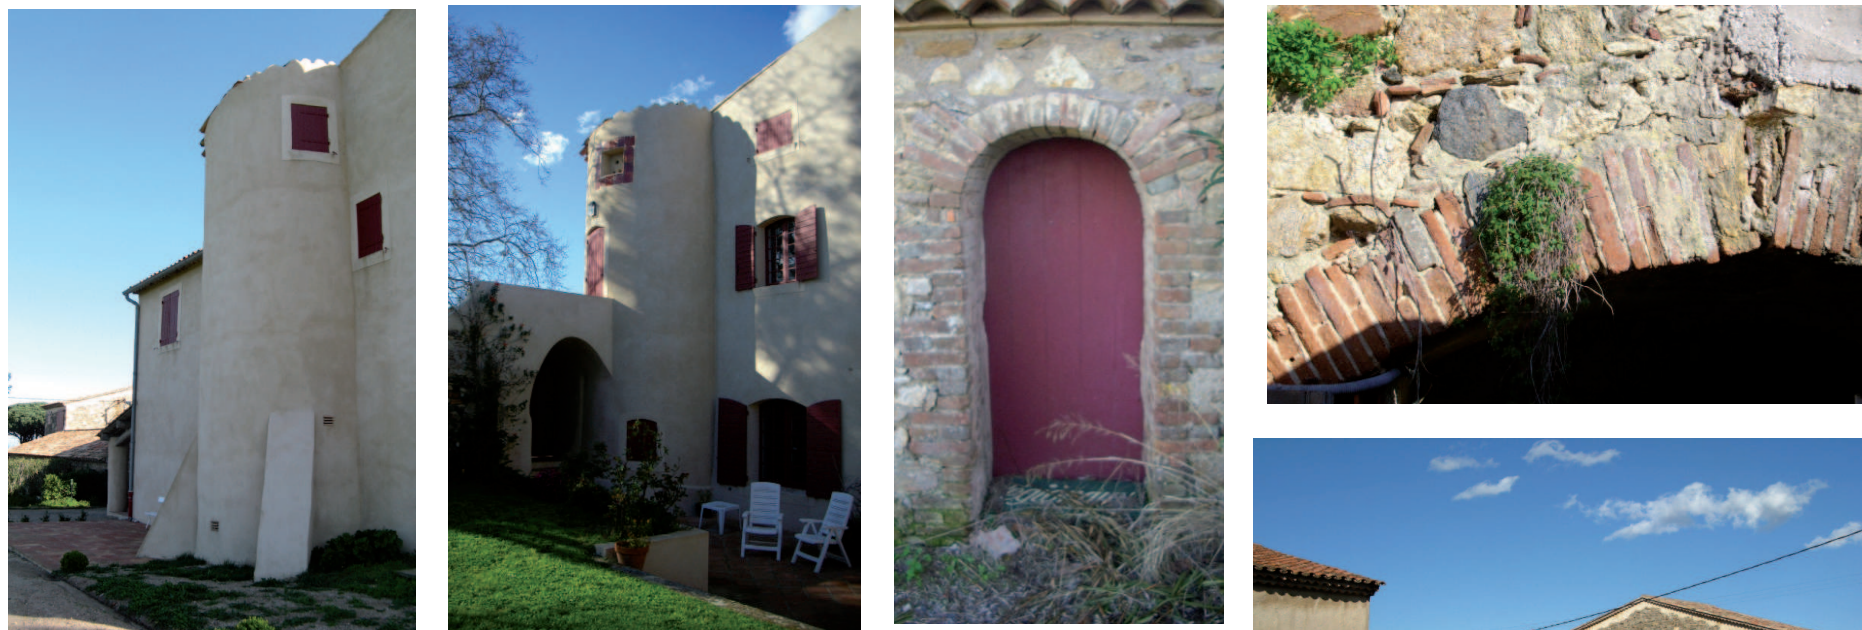
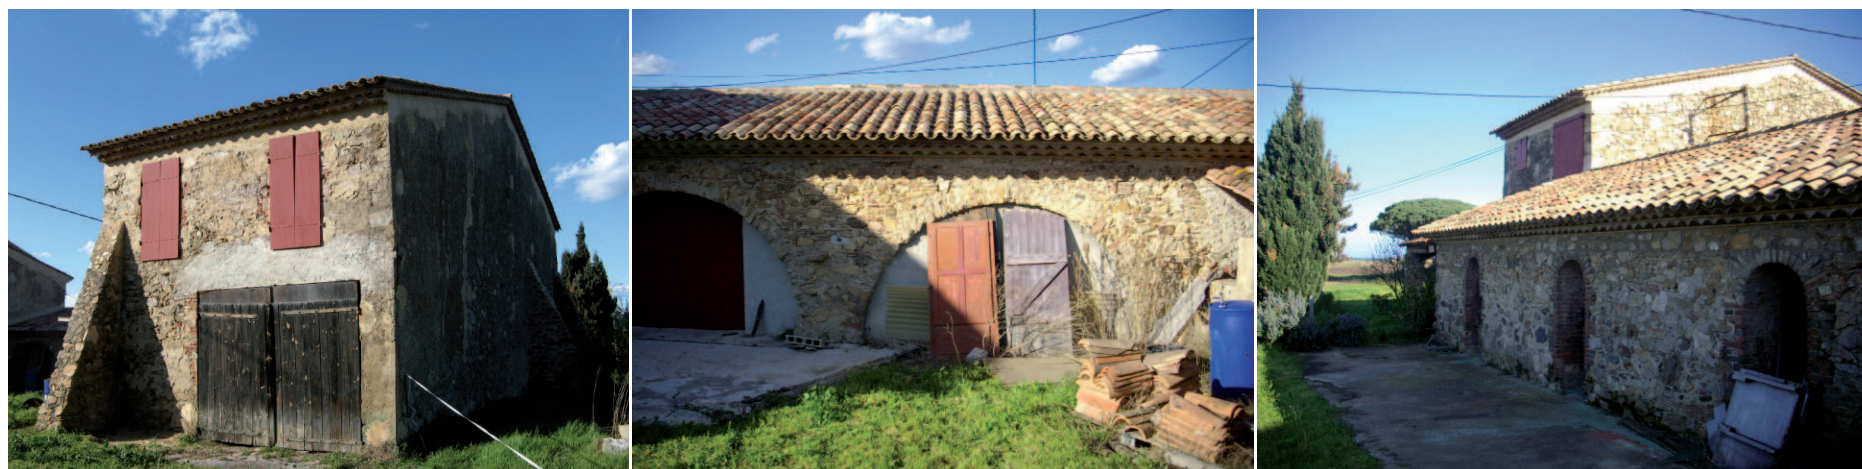
BASTIDE n°16 - Catégorie 1 - Prescriptions et recommandations

Cette ancienne maison-forte a été restaurée en grande partie. Il reste cependant à réhabiliter les dépendances agricoles. Cette construction flanquée de deux tours présente un caractère défensif accentué par son mur d'enceinte et ses façades nord et ouest presque aveugles. La façade sud largement ouverte donne sur la cour intérieure aménagée en jardin d'agrément. Elle est composée d'ouvertures alignées les unes au dessus des autres suivant un rythme régulier. Les ouvertures sont équipées de volets bois à double vantaux. Les fenêtres du rez-de-chaussée ont été modifiées. La toiture est d'une grande simplicité et ne présente des génoises que sur la partie la plus récente, construite au 19ème siècle.

Les dépendances construites en moellons de pierre sont longues et basses, les toitures sont en tuiles canal avec génoise à trois rang. Les ouvertures au sud sont de larges baies présentant un arc plein cintre en brique, les ouvertures au nord sont plus étroites avec les mêmes encadrements en briques.

- Eviter de modifier la dimension des ouvertures de la façade sud
- Conserver les menuiseries bois des fenêtres et volets ; proscrire l'utilisation du PVC et de l'aluminium

- Préserver la simplicité de la toiture en conservant les tuiles canal
- Préserver les enduits de façade à la chaux aérienne colorée dans la masse avec des sables ou des terres

- Conserver les menuiseries bois pour les ouvertures de petites dimensions ou utiliser la ferronnerie pour les baies de grandes dimensions.
- Protéger les façades avec au minimum un enduit à pierre vues

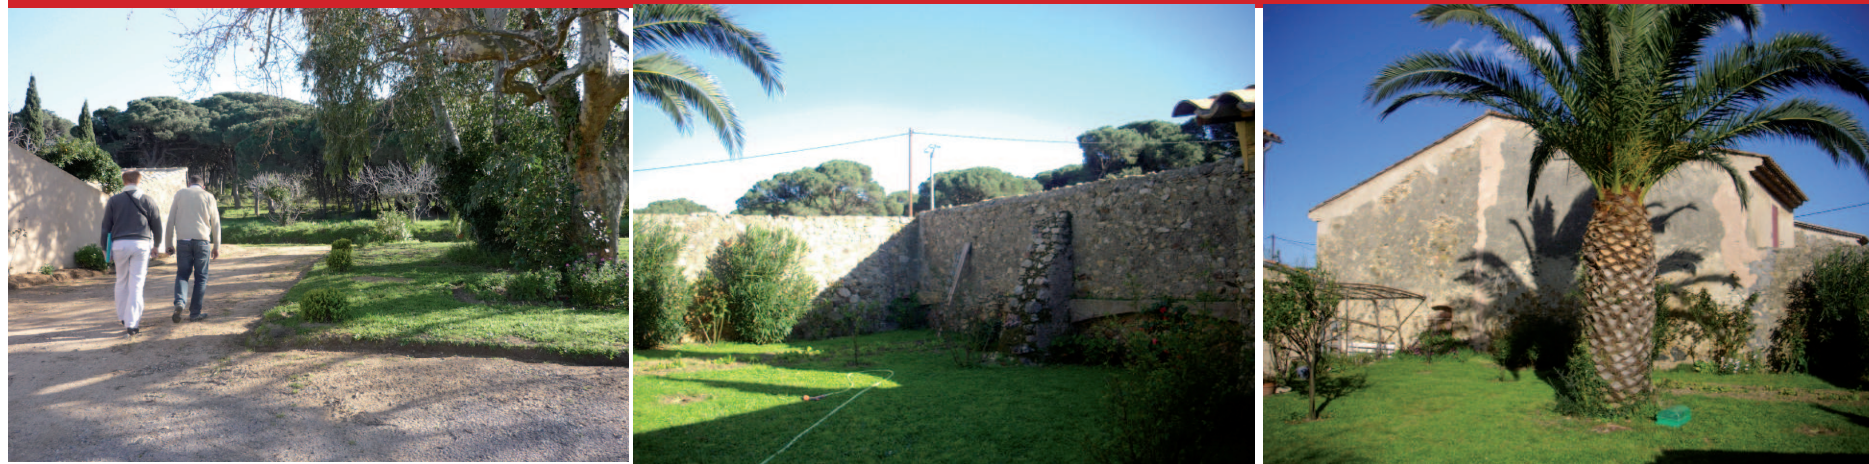
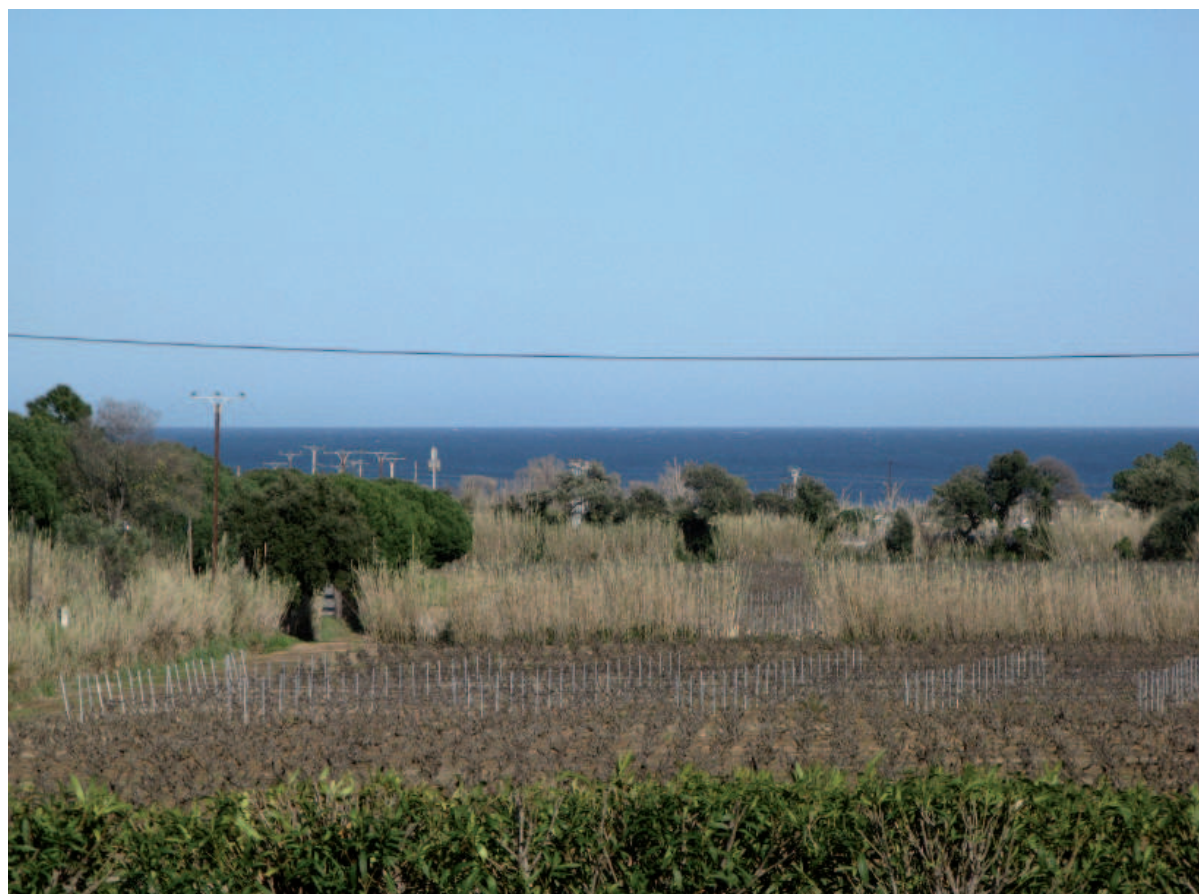
BASTIDE n°16 - Catégorie 1 - Prescriptions et recommandations

Situé entre route et mer, cet ensemble bâti remarquable est très exposé à la vue. La construction se détache au sud sur un fond de pinède. Peu d'arbres entourent cette maison forte.

Le chemin d'accès en terre révèle une grande simplicité de mise en oeuvre, comme tout le reste d'ailleurs.

Le jardin aménagé dans la cour intérieure n'est pas visible depuis les environs. Il est constitué de quelques petits palmiers et de plantations d'agrément.

- Préserver les vues sur les rivages et les boisements proches
- Conserver le paysage dégagé depuis la route
- Préserver les vignes qui viennent mourrir aux abords de la construction
- Préserver les quelques mûriers encore présents
- Conserver la simplicité du traitement des accès
- Préserver le jardin clos de murs avec ses contreforts massifs et ses rigoles d'irrigation maçonnées
- Réaménager les abords des dépendances agricoles

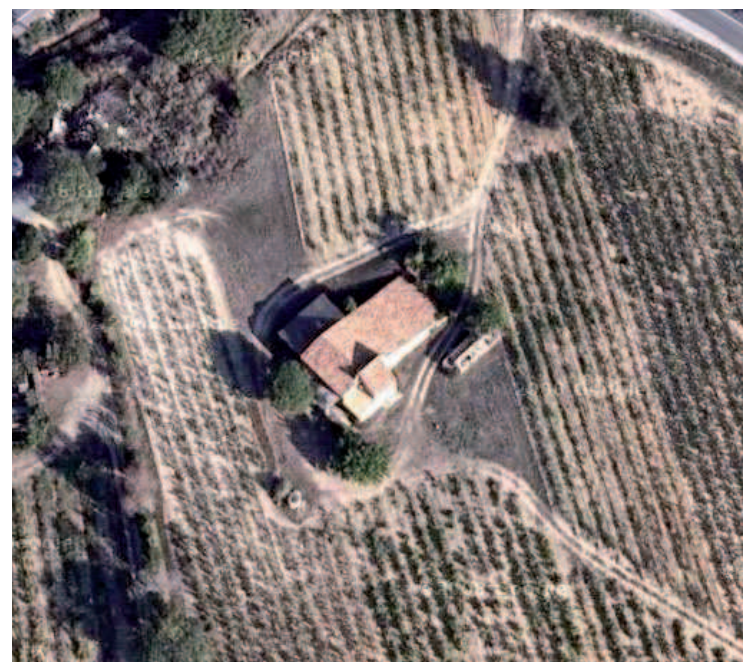
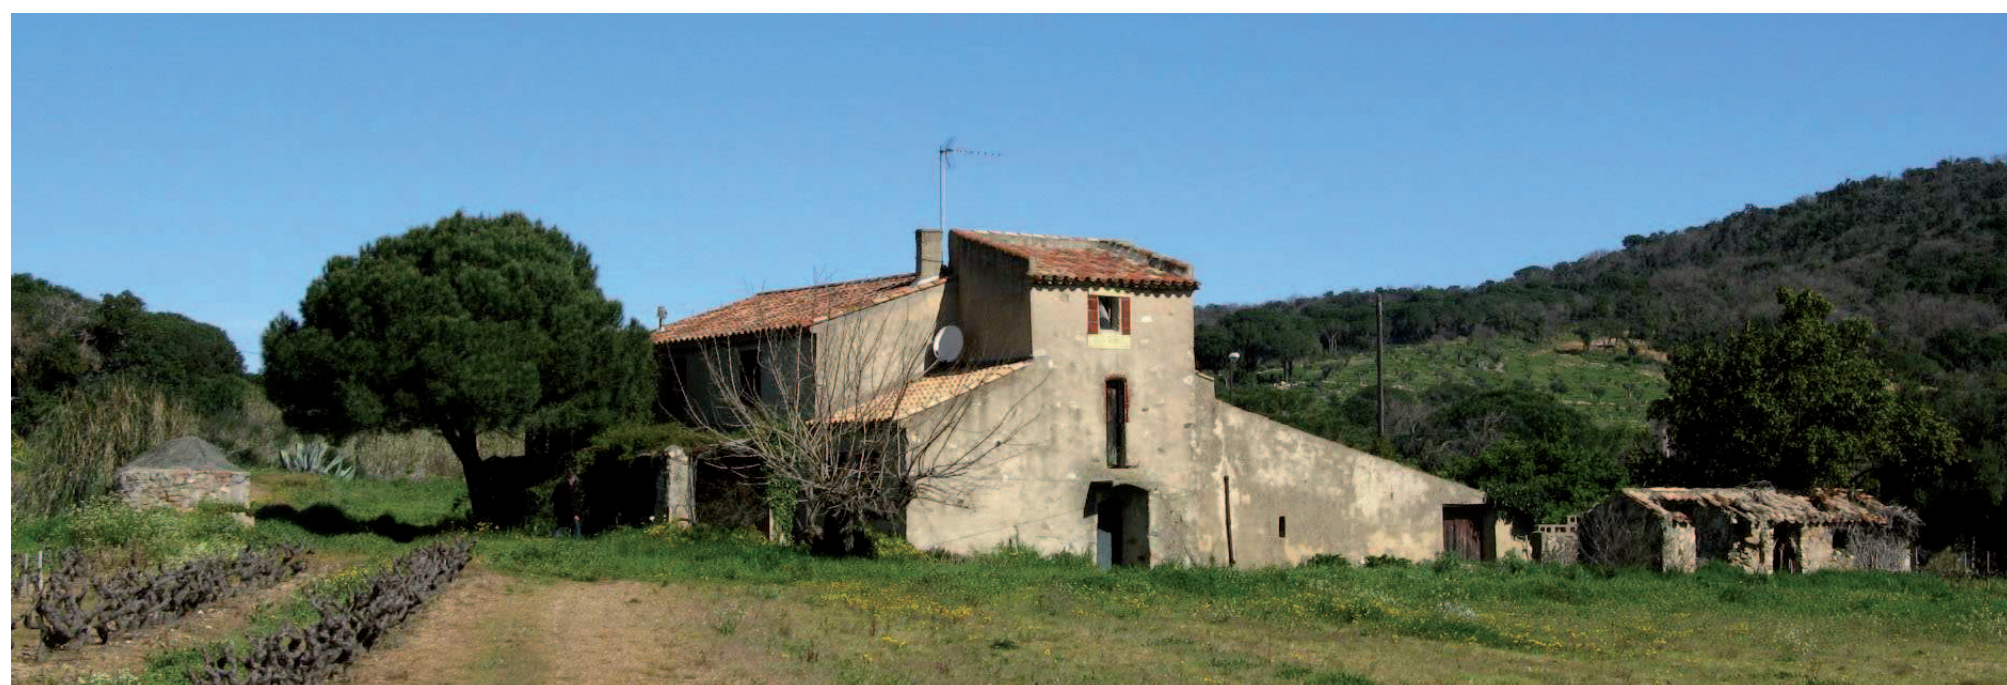
BASTIDE n°31 - catégorie 1

Sud / Sud-est. Bastide à tour, au milieu des vignes

Moellons enduits à la chaux / Génoise à un rang sur les façades principales / Menuiseries bois

Ensemble compact accolé au nord-est du logis
Cuvage avec toiture en basse-goutte et accès haut/bas
Tour-pigeonnier carrée surélevée avec murs surhaussés

Cette ancienne ferme viticole avec colombier est implantée au milieu des vignes. Elle présente encore toutes les caractéristiques architecturales et fonctionnelles d'origine. Elle est constituée de l'habitation du métayer, d'un colombier, d'une cave avec encore les cuves, les pressoirs, les fûts... et d'une ancienne porcherie en ruine. Par sa composition et sa situation, c'est une des bastides les plus intéressantes de Ramatuelle. La construction présente une importante toiture réalisée en tuiles canal avec une génoise à un rang. La partie habitation au sud présente une organisation régulière des ouvertures. Le colombier de forme carrée est flanqué d'un petit escalier en pierre. Les autres façades sont très fermées. Au sud une terrasse est protégée par une treille en ferronnerie.

- Préserver l'unité architecturale de l'ensemble.
- Préserver la composition des façades, ne pas modifier les proportions des ouvertures de façade et utiliser autant que possible les ouvertures existantes pour faire pénétrer la lumière.

- Préserver les toitures en tuiles canal, la génoise à un rang et les formes de pentes.
- Eviter la mise en place de châssis de toit,
- Ne pas modifier la façade du colombier et restaurer son escalier.

- Restaurer la terrasse au sud et la treille.
- Préserver les poteaux cylindriques en pierre qui soutiennent la charpente dans la partie cave.
- Conserver les enduits à la chaux aérienne colorée dans la masse avec des sables ou des terres.

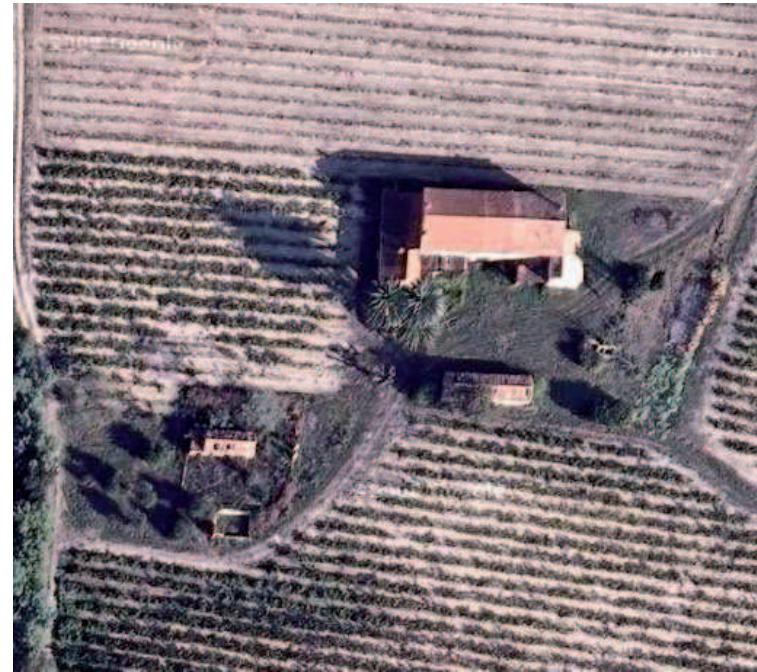
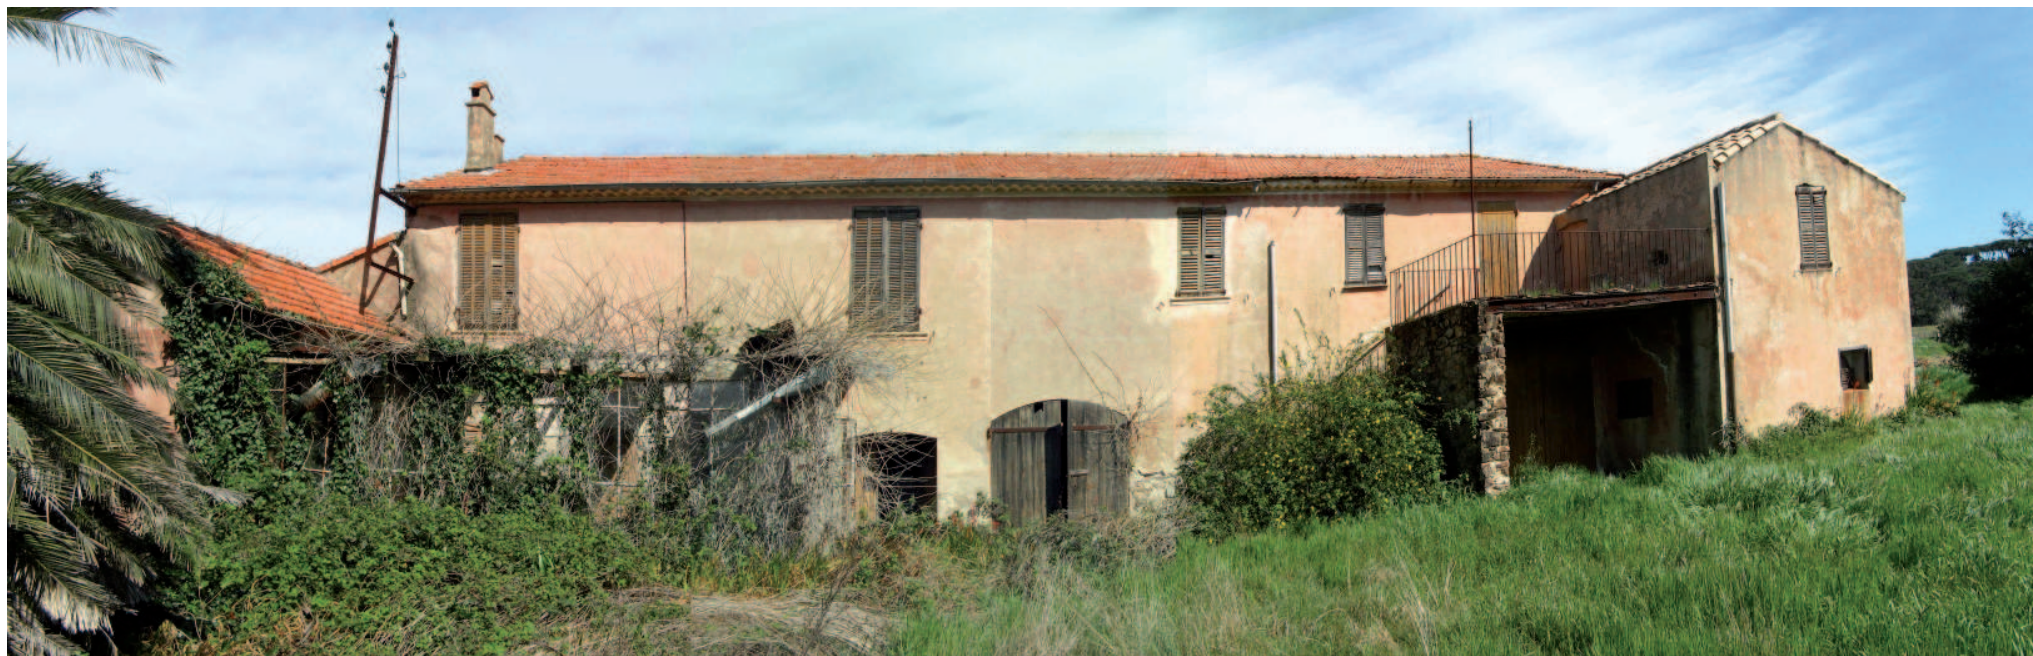
BASTIDE n°48 - catégorie 1

Sud. Bastide à pignons, au milieu des vignes

Façade sud : ouverte, avec terrasse et treille-véranda

Moellons de calcaire enduits à la chaux colorée

Tuiles canal et tuiles mécaniques en couverture /

Les dernières modifications remontent aux années 1950 avec la création d'un balcon terrasse qui déséquilibre la façade sud, la modification des proportions de certaines ouvertures et l'adjonction au sud d'une véranda aujourd'hui en très mauvais état. Les toitures sont aujourd'hui en tuile mécanique sauf la porcherie et la cuverie qui sont en tuile canal. Il existe un rang de génoise sur toutes les façades, celle-ci était badigeonnée à la chaux blanche. Les enduits teintés dans la masse sont de couleur rose claire. Les peintures des menuiseries sont ocre jaune.

Réhabiliter l'ensemble bâti avec si possible la préservation des dépendances.

Remplacement des tuiles mécanique par des tuiles canal sur le corps principal en préservant la génoise

A l'occasion d'une opération de restauration, la terrasse balcon en béton de la façade sud pourra être supprimée. La véranda pourra également être remplacée par une treille, afin de retrouver la composition d'origine.
