LE PATRIMOINE REMARQUABLE ET INTERESSANT

Fiches patrimoniales

COMMUNE DE RAMATUELLE

LES BASTIDES DE CATEGORIE 1

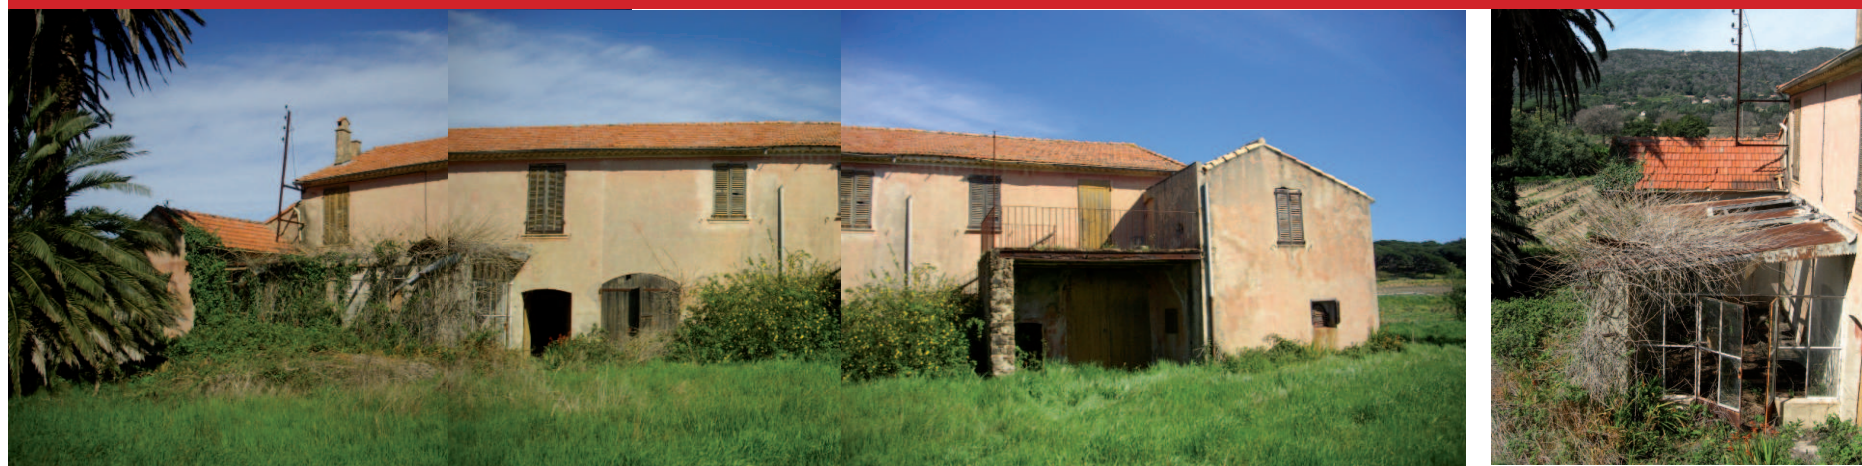
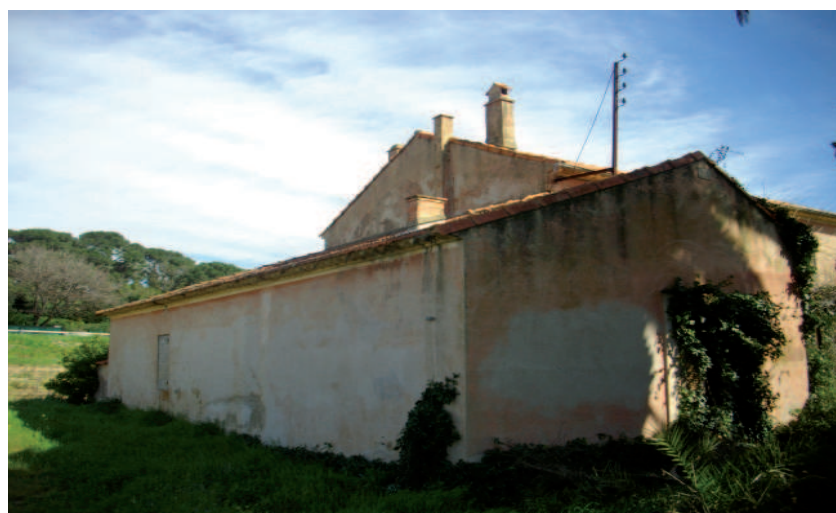
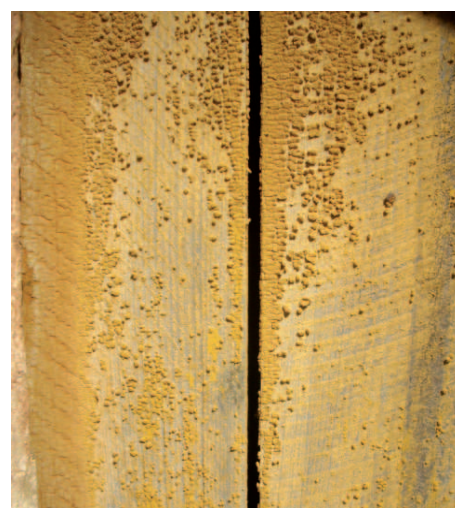
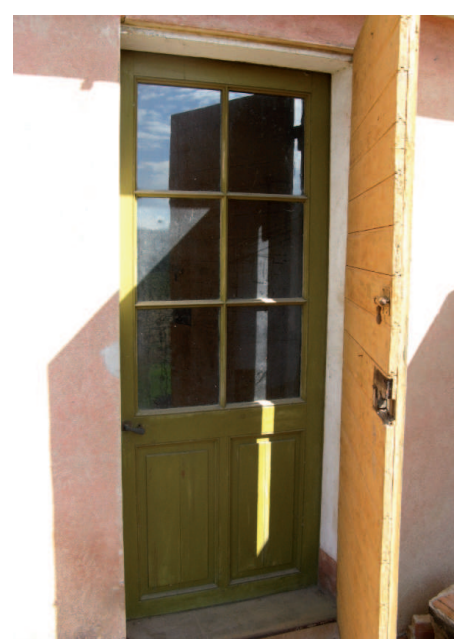
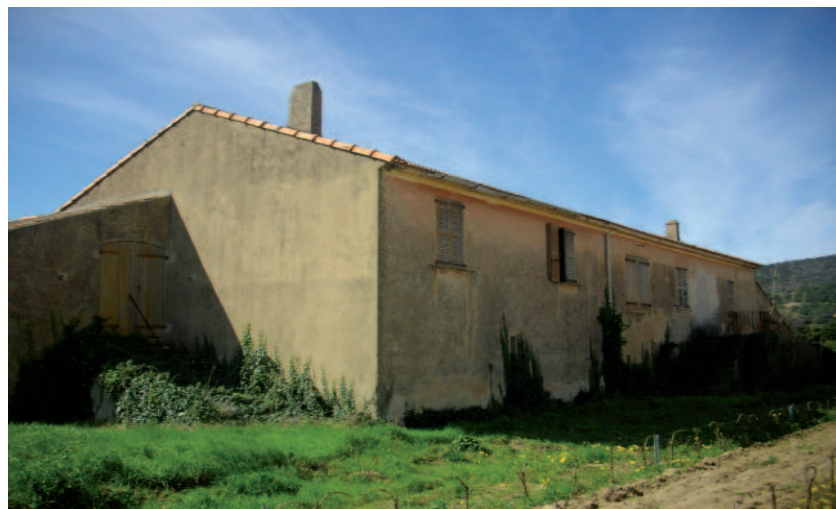
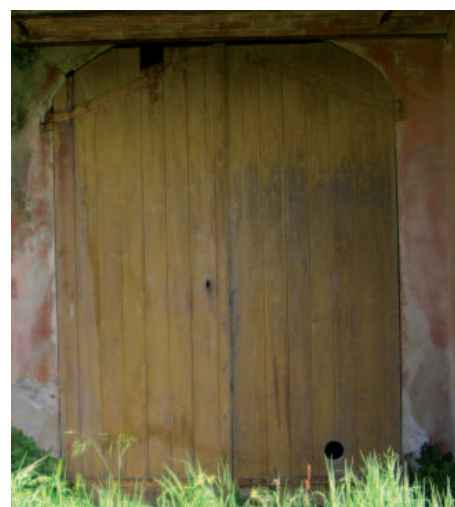
BASTIDE n°48 - Catégorie 1 - Prescriptions et recommandations

C'est une ancienne ferme viticole de la fin du 19e siècle. La construction forme un U. La partie centrale abrite le logement du métayer sur deux niveaux avec une terrasse couverte, les étables et les granges. L'aile de gauche accueille une longue grange et l'aile de droite les cuves à vin. On note autour de la bastide plusieurs dépendances avec une cochonnerie, un puits et la fosse à purin...

Les dernières modifications remontent aux années 1950 avec la création d'un balcon terrasse qui déséquilibre la façade sud, la modification des proportions de certaines ouvertures et l'adjonction au sud d'une véranda aujourd'hui en très mauvais état. Les toitures sont aujourd'hui en tuile mécanique sauf la porcherie et la cuverie qui sont en tuile canal. Il existe un rang de génoise sur toutes les façades, celle-ci était badigeonnée à la chaux blanche. Les enduits teintés dans la masse sont de couleur rose claire. Les peintures des menuiseries sont ocre jaune.

Réhabiliter l'ensemble bâti avec si possible la préservation des dépendances.

Remplacement des tuiles mécanique par des tuiles canal sur le corps principal en préservant la génoise

Restaurer les enduits de façade colorés en conservant la génoise et les encadrements de fenêtre badigeonnée à la chaux blanche

Retrouver si possible les proportions des ouvertures d'origine et conserver l'irrégularité des façades

Préserver la forme des portes de granges et proposer un traitement ne modifiant pas l'aspect fonctionnel de ces ouvertures

Conservier les menuiseries en bois peint (portes fermières, fenêtres à petit bois et volets à persiennes)

Retrouver la couleur ocre jaune des menuiseries d'origine

A l'occasion d'une opération de restauration, la terrasse balcon en béton de la façade sud pourra être supprimée. La véranda pourra également être remplacée par une treille, afin de retrouver la composition d'origine.

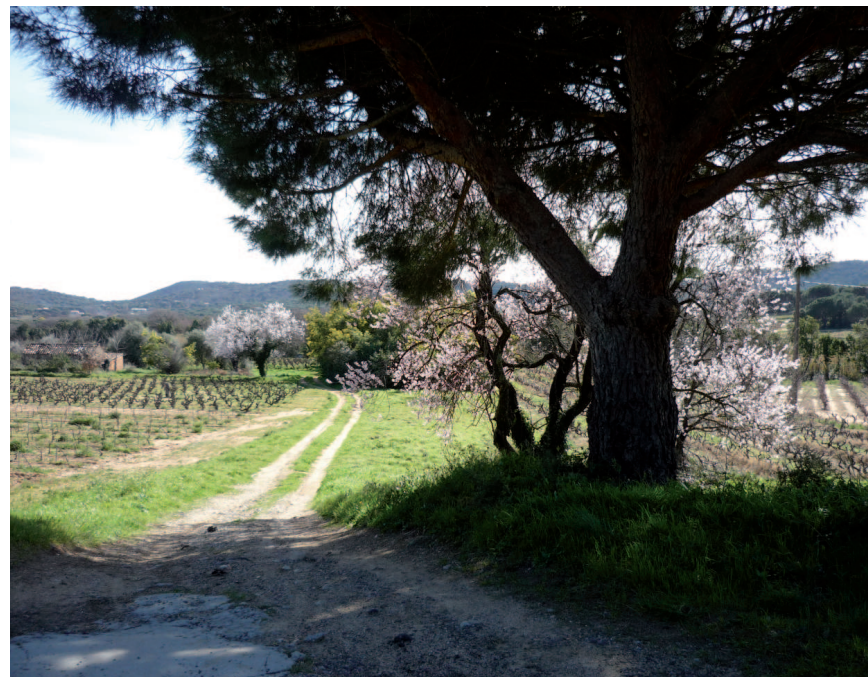
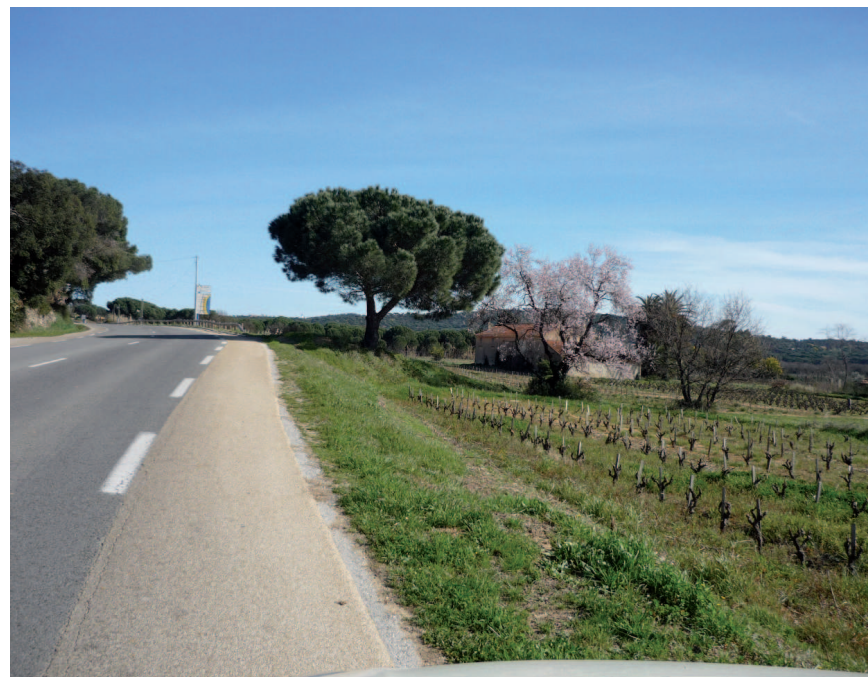
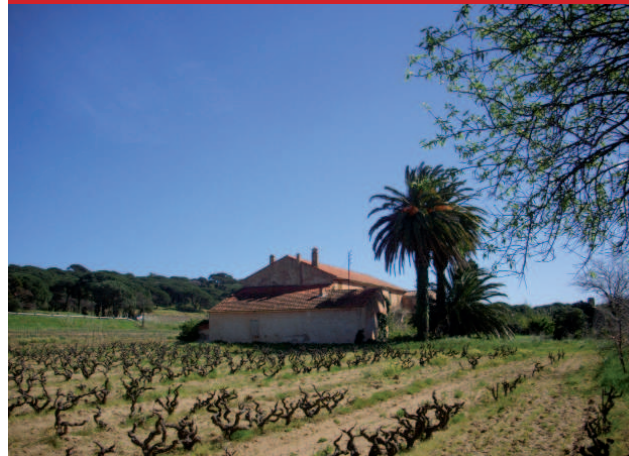
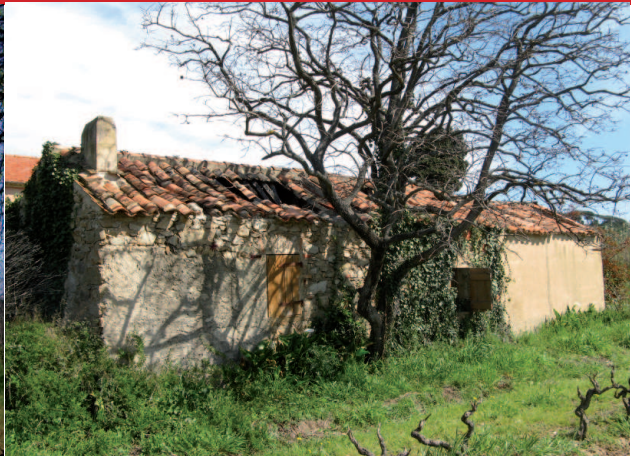
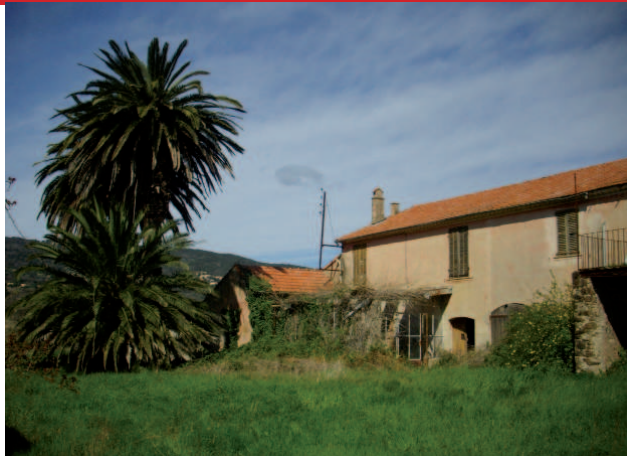
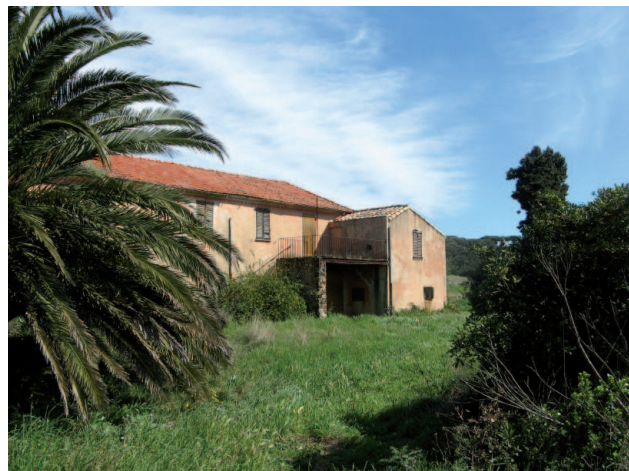
BASTIDE n°48 - Catégorie 1 - Prescriptions et recommandations

Cette bastide est très visible depuis la RD93. Le contexte paysager est remarquable, la maison est située au coeur des vignes. Les perceptibilités de cet ensemble sont très sensibles du fait de sa situation. Un bouquet de palmiers des Canaries indique de loin la présence de la bastide, il compose la base du jardin à l'abandon aménagé au sud.

- Préserver cette construction visible de la route et le lien qu'elle entretient avec la vigne et le paysage.
- Conserver l'aspect naturel des limites de la propriété, éviter la pose de clôtures qui refermeraient le paysage
- Préserver les arbres marqueurs de l'entrée de propriété : pin parasol et amandier
- Préserver la végétation d'accompagnement, la simplicité et l'authenticité du lieu.
- Conserver la simplicité du chemin d'accès en terre battue
- Entretenir les palmiers des Canaries situés au sud du bâti
- Préserver la diversité et la sophistication très «19ème» des plantations situées à l'intérieur de l'espace « cour » formé par l'implantation du bâti
- Préserver le verger et le petit patrimoine attenant : lavoir, bassin, puits.

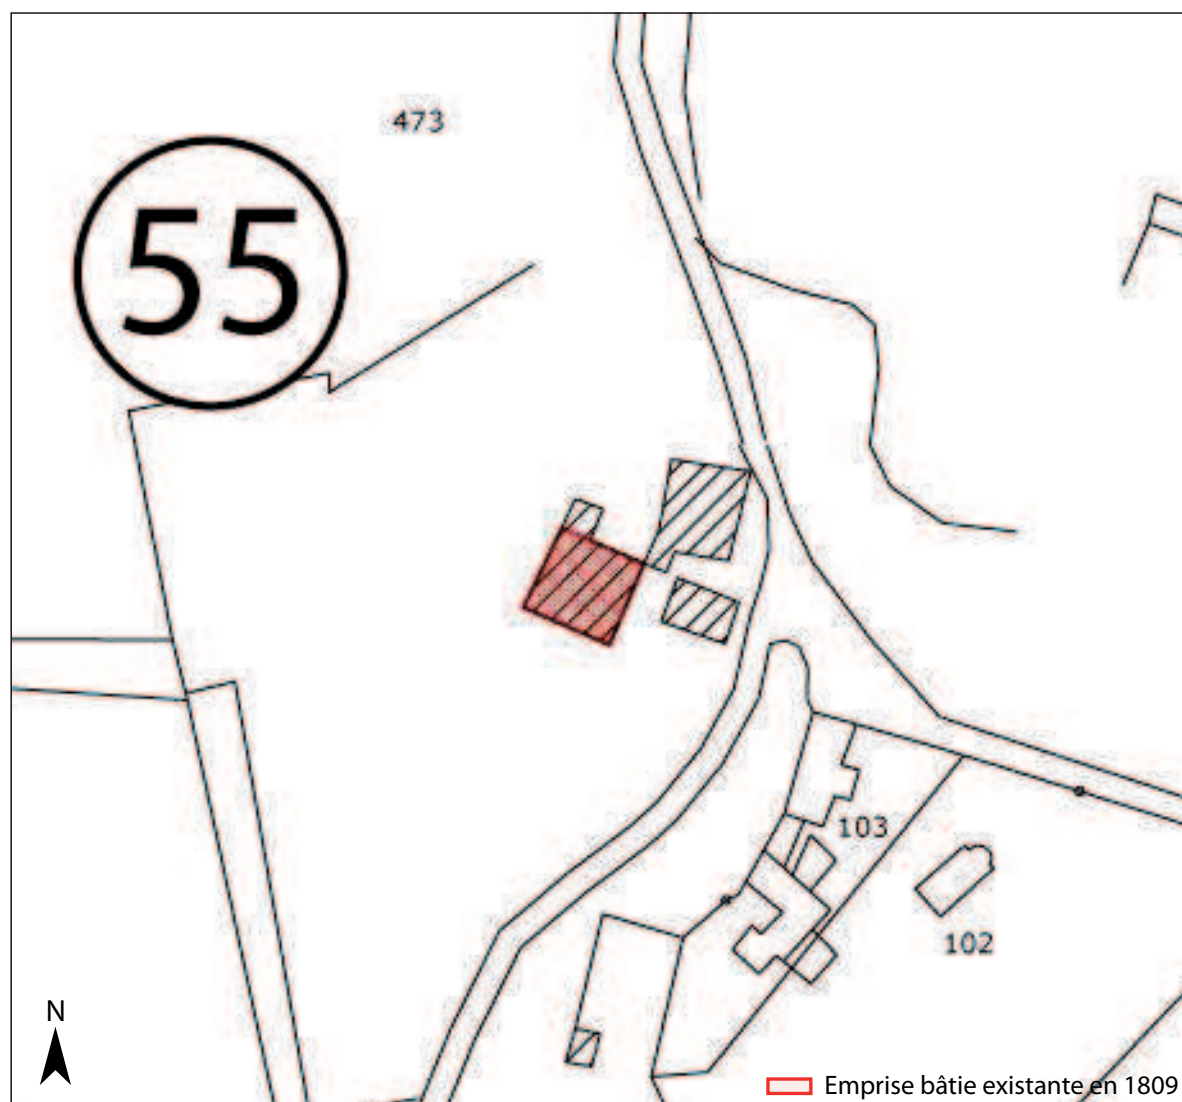
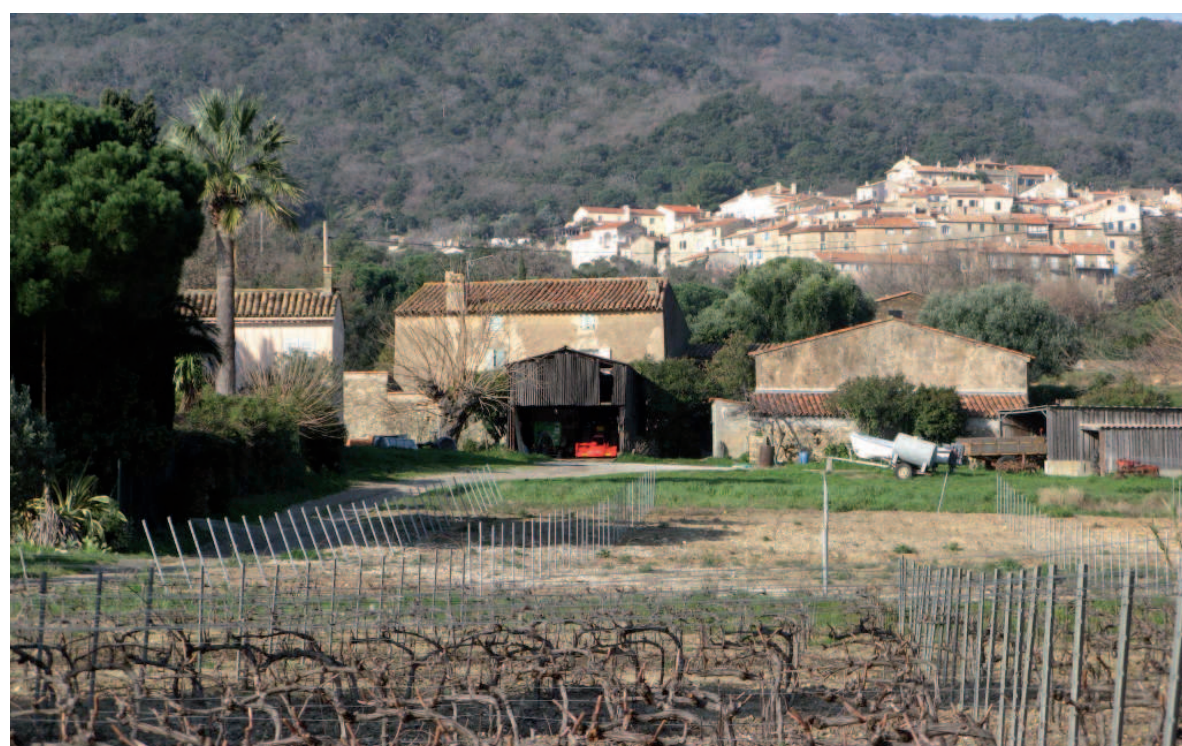
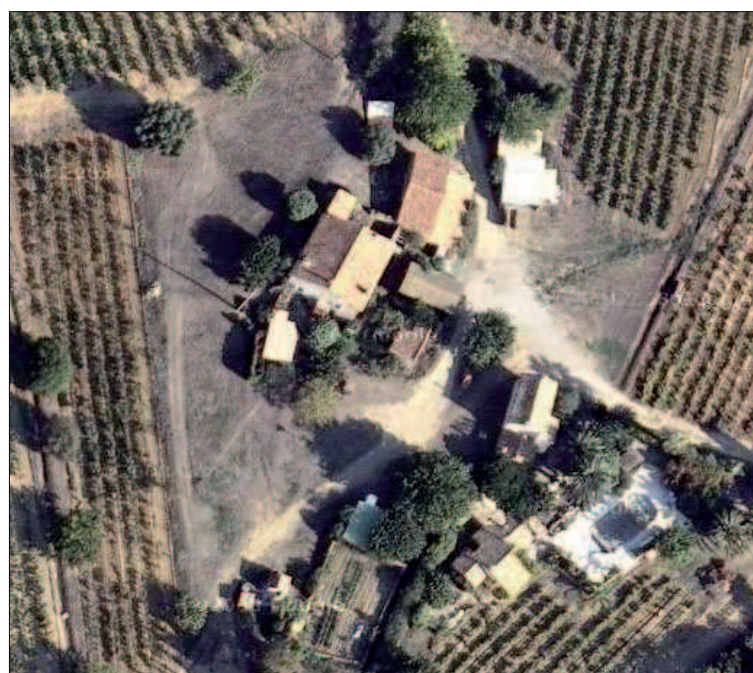
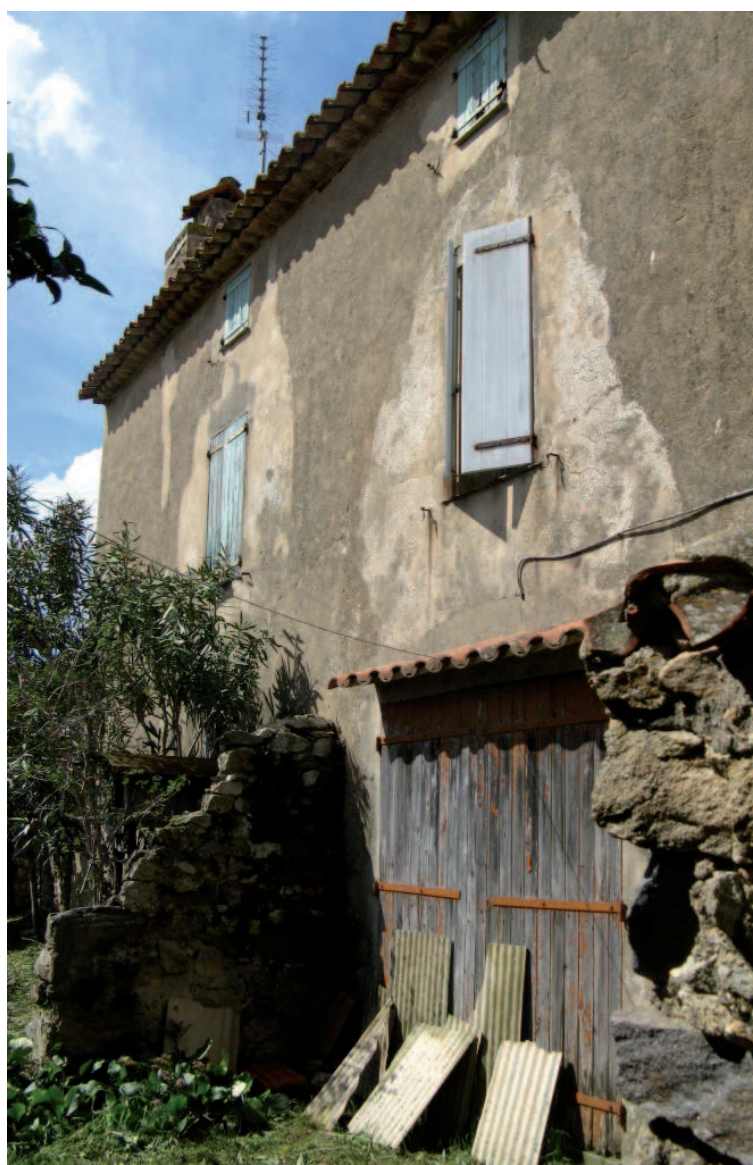
BASTIDE n°55 - catégorie 1

Maison habitée par un métayer qui cultive les vignes en AOC de plusieurs exploitations appartenant au même propriétaire. Bâtiments inadaptés au besoin actuel de la vinification.

XIXe s., n'existe pas en 1809

Est. Bastide au milieu des vignes

Moellons de calcaire enduits à la chaux

Tuiles canal en couverture, génoise à un rang

Toitures à 2 pans

Cuvages (en ruine), lavoir, remise, étable avec sol pavé, puits, cabane de vigne, hangar, poulailler, cochonnier

- Restaurer et conserver l'ensemble du bâti.
- Préserver et restaurer le cabanon des vignes qui est aujourd'hui en ruine.
- Conserver les toitures en tuiles canal et le rang de génoise lorsqu'il existe.
- Préserver les menuiseries bois peint, éviter le PVC et l'aluminium
- Ne pas modifier les ouvertures traditionnelles, conserver les proportions d'origine.

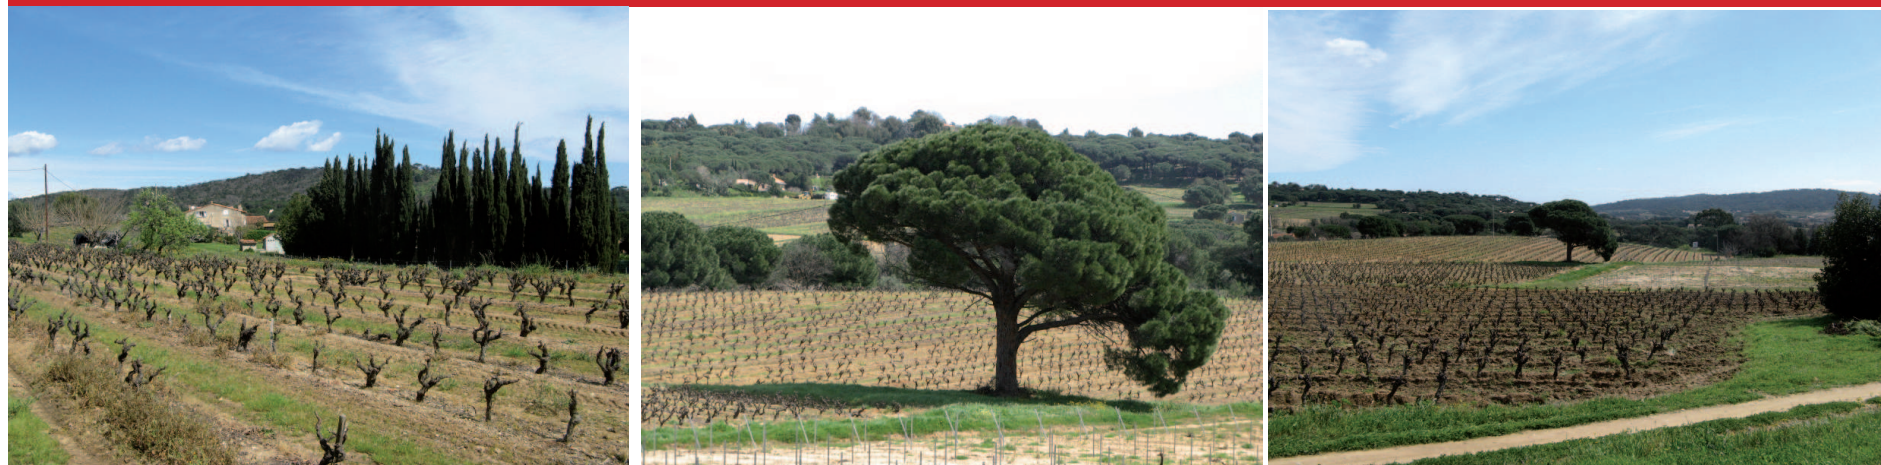
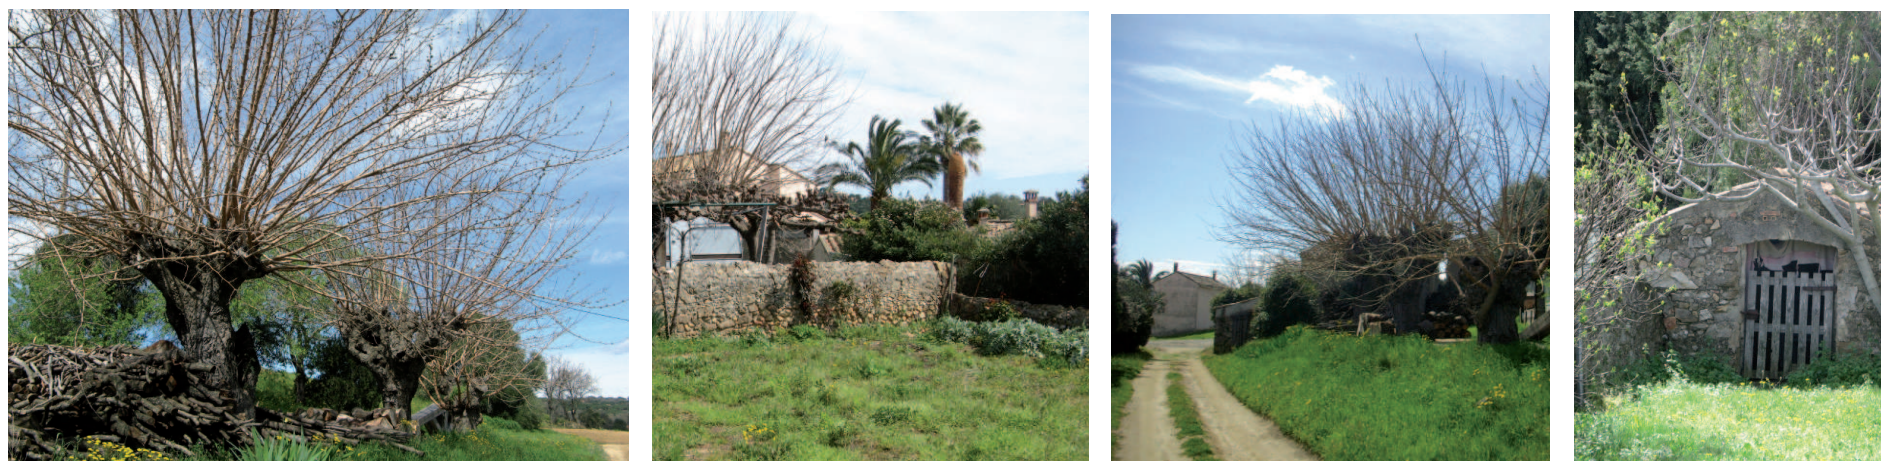
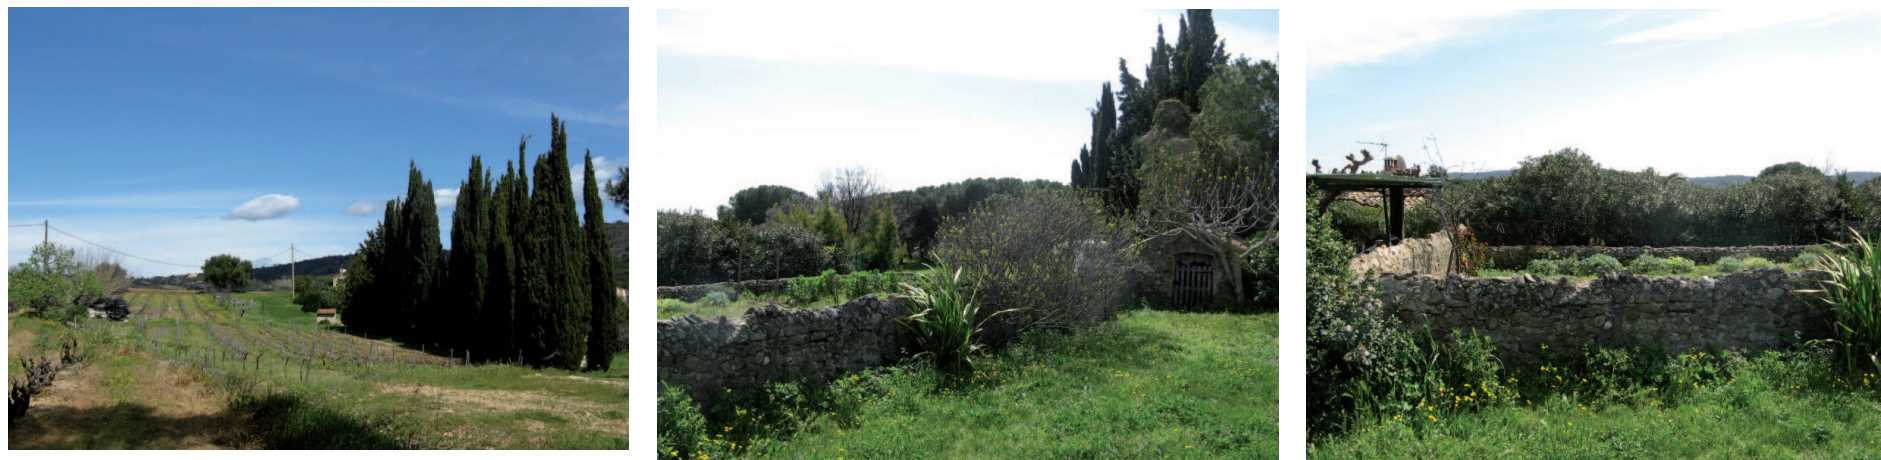
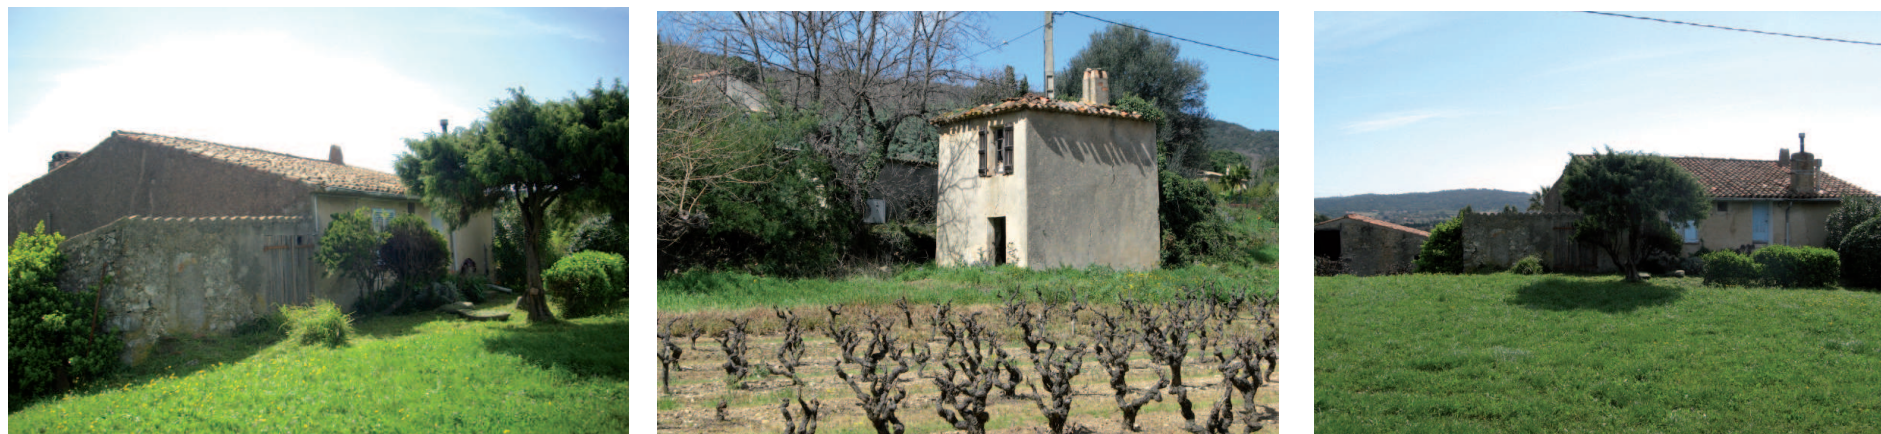
BASTIDE n°55 - Catégorie 1 - Prescriptions et recommandations

Il s'agit d'une exploitation encore en activité. Les vignes sont très présentes dans ce paysage très ouvert et ponctuées de quelques arbres.

Un jardin clos de murs permet la culture de légumes, de petits arbres fruitiers palissés et fleurs à couper. De très beaux mûriers sont situés à proximité de la bastide qui va de paire avec un cabanon situé dans les vignes permettant d'élever autrefois les vers à soie.

- Préserver la qualité de ce paysage caractéristique des paysages de vignes
- Conserver la simplicité du chemin d'accès en terre battue et des bandes enherbées
- Préserver le pin parasol isolé en plein milieu des vignes
- Préserver l'alignement de cyprès coupe-vent situé au nord de la bastide
- Préserver les mûriers le long du chemin d'accès
- Mettre en valeur le potager et ses murs d'enceinte
- Préserver le petit patrimoine bâti en lien avec l'histoire de l'exploitation (puits, bassins, petits cabanon)

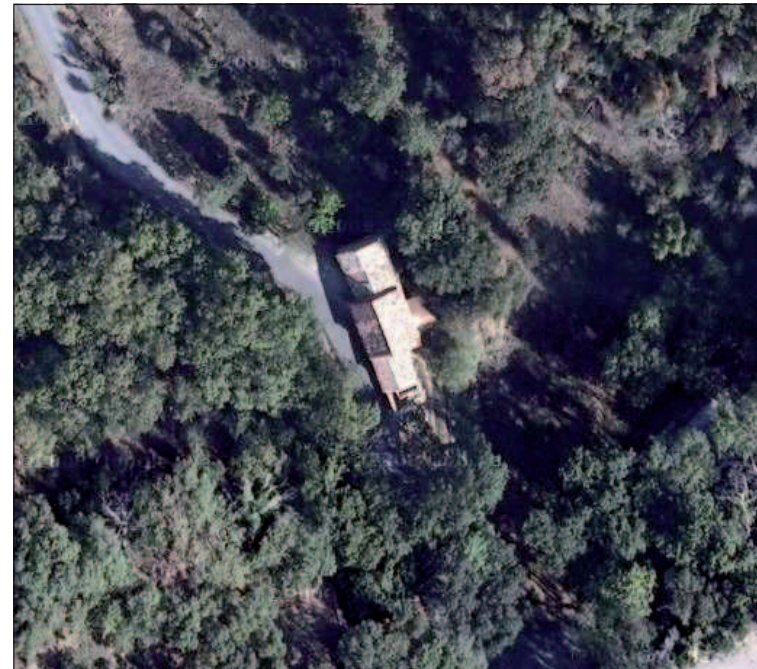
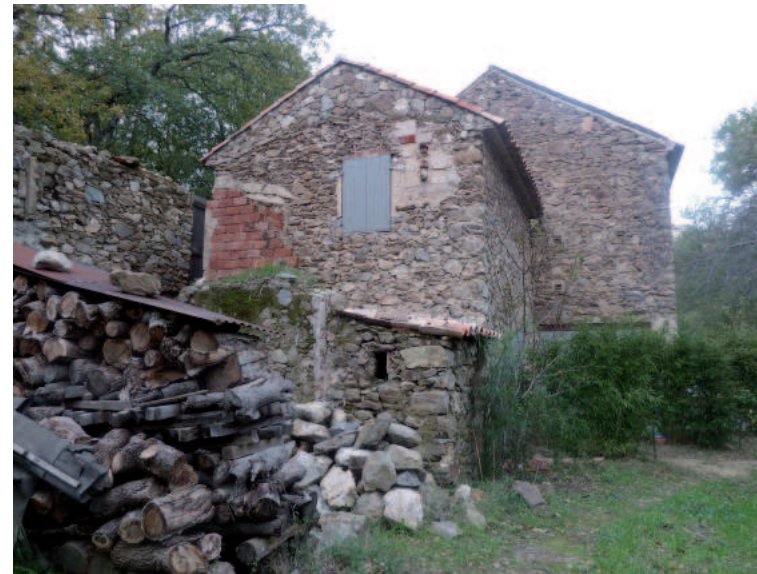
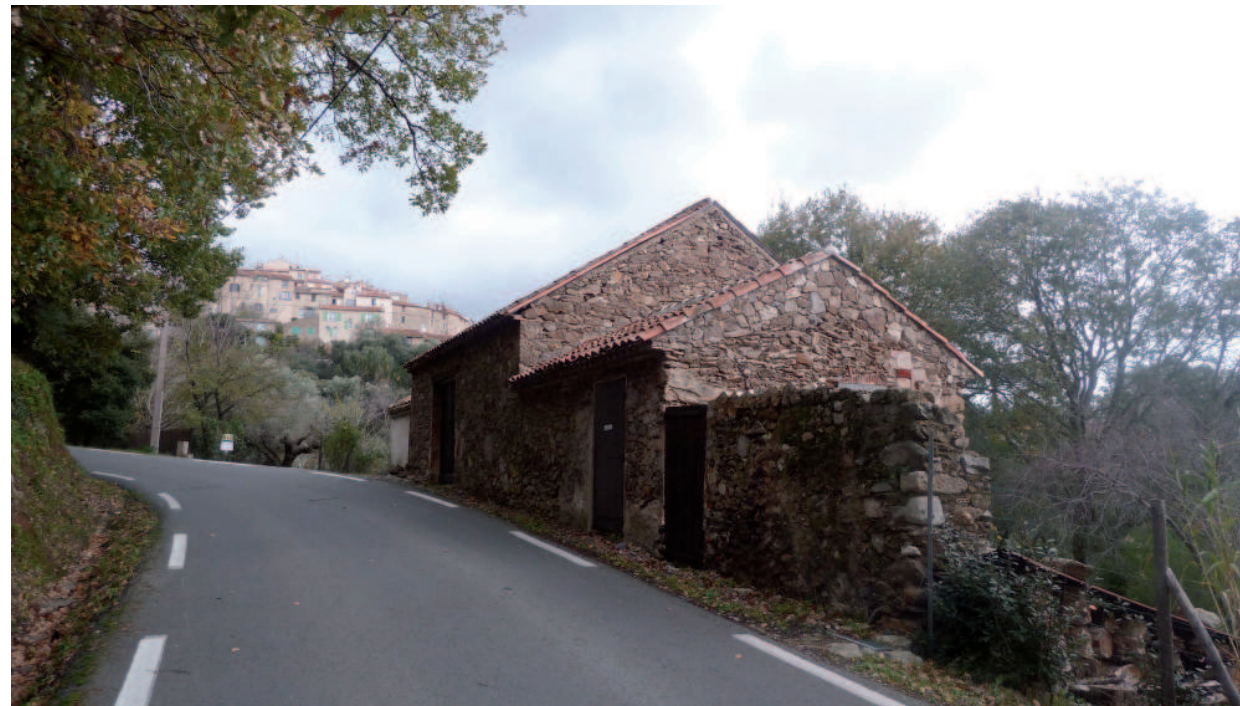
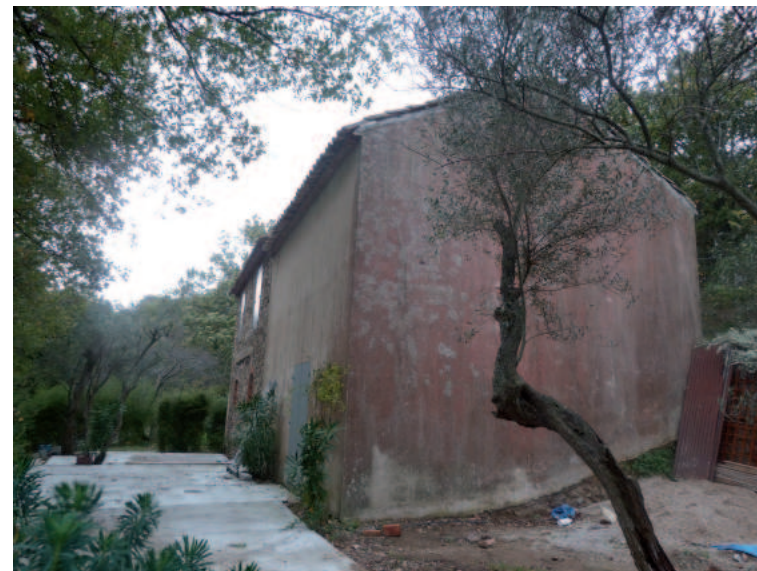
BASTIDE n°103 - catégorie 1

XIXe s., n'existe pas en 1809

Est. Bastide en longueur, dans une chênaie

Moellons enduits

Brique en encadrement des baies

Menuiseries bois / Génoises à un rang

Toitures à 2 pans / Tuiles canal en couverture

Grange, remise, cochonnier, puits

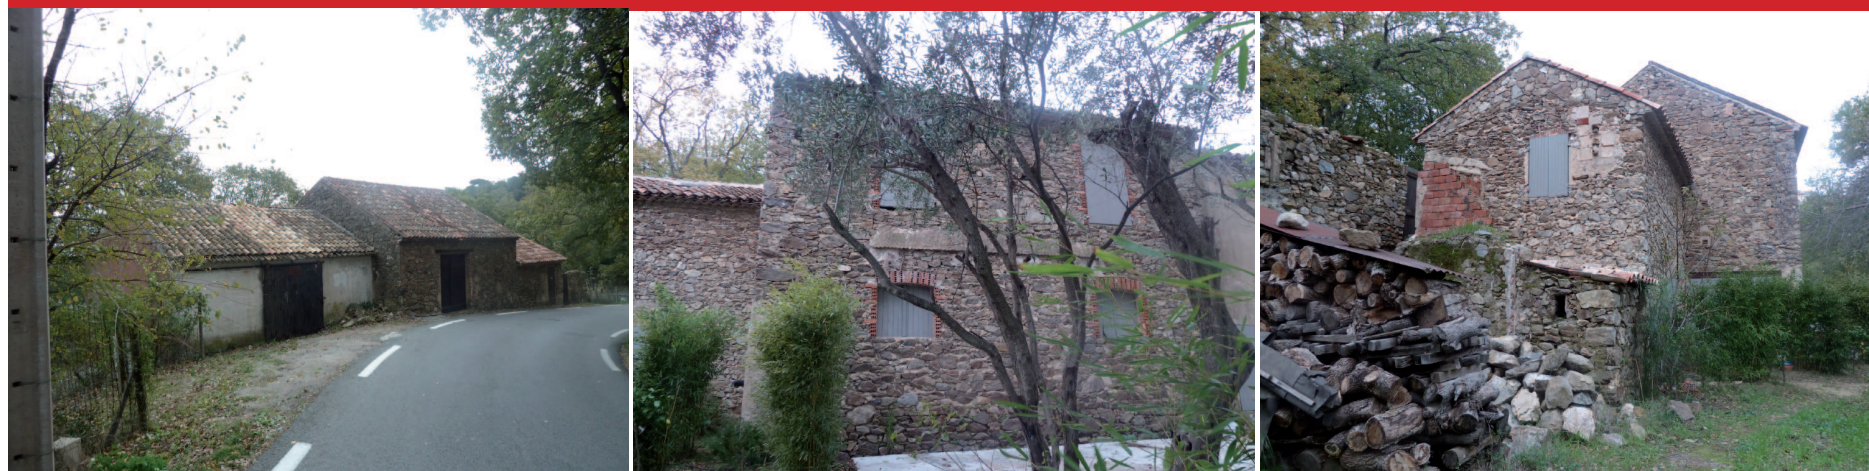
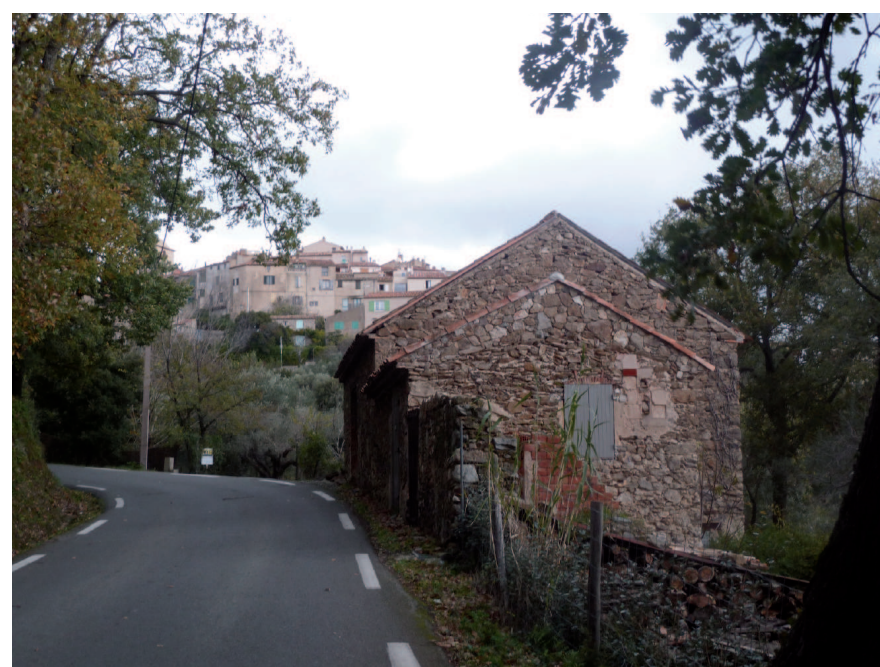
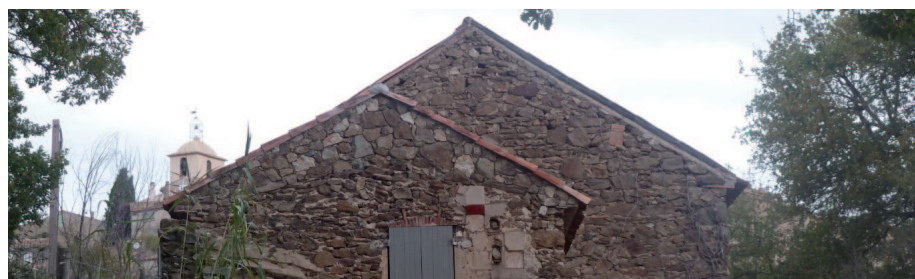
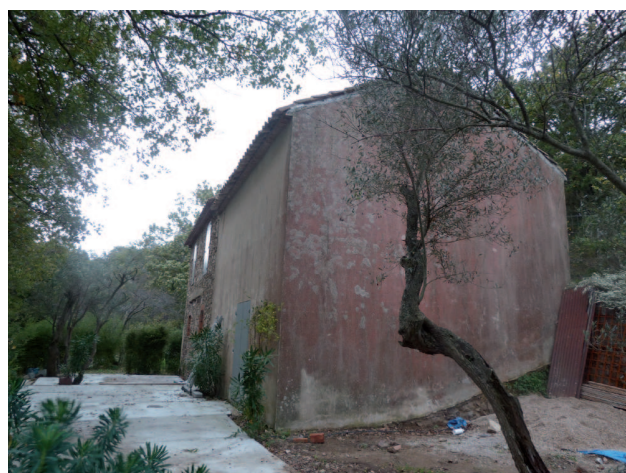
BASTIDE n°103 - Catégorie 1 - Prescriptions et recommandations

Cette ancienne petite ferme, construite le long de la route, est la première construction que l'on rencontre en entrant sur le village. Elle est constituée de plusieurs corps de bâtiment adossés les uns aux autres, offrant plusieurs pignons qui se détachent sur la silhouette du village. Le caractère architectural de la construction est encore très rural. Elle est constituée de moellons de pierre et certains linteaux cintrés sont en brique. Les toitures sont en tuiles canal avec ou sans génoise. La façade sur rue, enduite partiellement, présente deux portes de grange et une porte piétonne, aucune autre ouverture ne rythme cette façade. La façade de la partie habitation, la plus ouverte, donne à l'arrière sur le jardin. Une petite dépendance située sur le pignon sud est en ruine.

Les façades Est et Nord présentent encore des enduits de couleur ocre rouge qui se fondent assez bien avec les teintes chaudes de la pierre utilisée pour la construction.

- Préserver le caractère rural et authentique de la construction et surtout la juxtaposition des pignons au sud
- Ne pas modifier le gabarit de la construction existante pour conserver les proportions des pignons.

- Conserver les toitures en tuiles canal anciennes et conserver les génoises lorsqu'elles existent.
- Ne pas modifier les ouvertures existantes, respecter les proportions des ouvertures traditionnelles.

- Conserver le pignon nord aveugle et ne pas modifier le pignon sud
- Ne pas créer d'ouvertures complémentaires sur les façades sur rue et conserver les ouvertures existantes.

La partie en ruine pourrait être reconstruite à condition de réaliser une construction en pierre identique à l'existant. Une attention particulière devra être portée sur le traitement de la toiture obligatoirement réalisée avec des tuiles canal de récupération et sur les mortiers à la chaux teinté.
