BASTIDES DE CATEGORIE 2
Cartographie

BASTIDE n°03 - catégorie 2

RAMATUELLE - Vignes et bastides

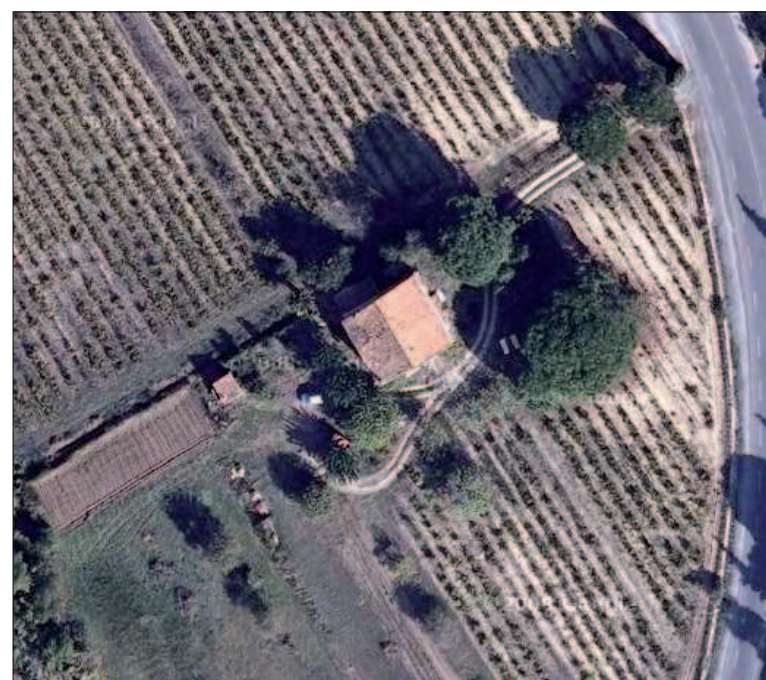
Parcelle : AC 32
Lieu-dit : Les Moulins
Zone PLU : A
Bâtiment repéré par l'Inventaire : Non
Site archéologique à proximité : Non
Nom et nature : Néant

Degré d'intérêt patrimonial : Intéressant
Enjeux liés à l'activité agricole :
Les bâtiments n'ont plus de fonction agricole.

XIXe s., existant en 1809

Sud-Ouest. Bastide au milieu des vignes

Habitation du métayer

Façade est : peu ouverte

Façade ouest : ouverte

Accès par un chemin en terre

Entrée marquée par deux cyprès

Moellons enduits / Génoise à un rang

Menuiseries bois

Tuile canal en couverture / Toitures à 2 pans

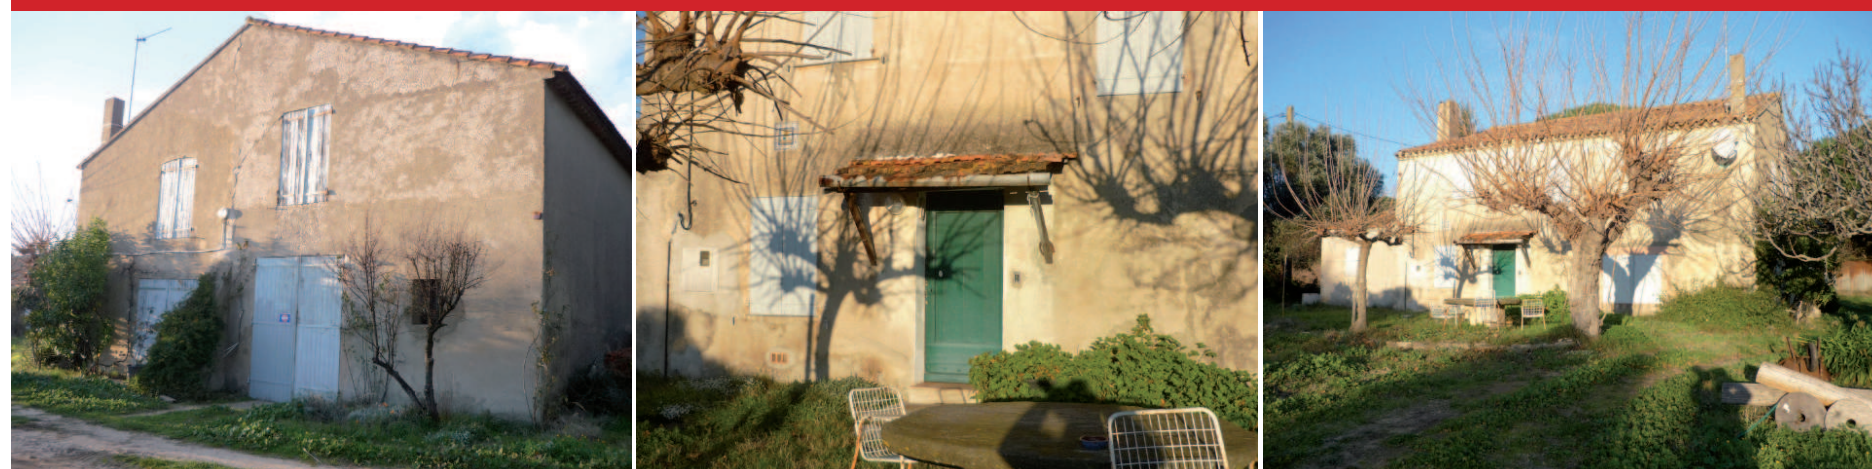
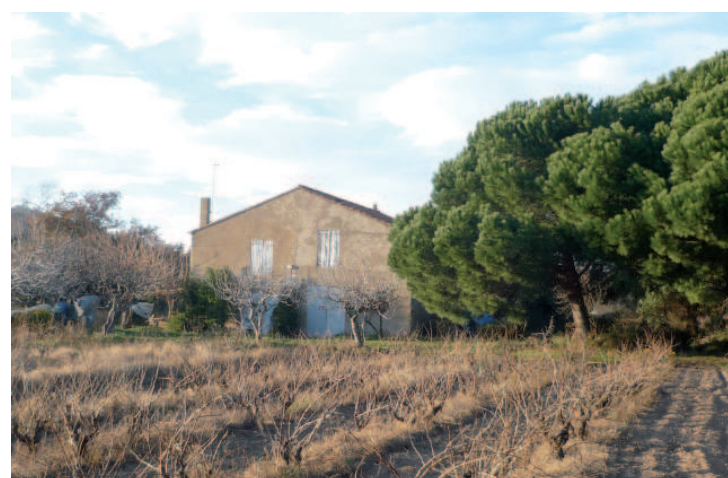
BASTIDE n°03 - Catégorie 2 - Prescriptions et recommandations

Cette bastide est de forme carrée. La construction abrite sous le même toit la partie habitation et les dépendances agricoles. L'habitation s'ouvre au sud sur une petite esplanade plantée de deux mûriers dont le feuillage fait ombrage l'été. La toiture est en tuile canal avec une génoise maçonnée à un rang. Les ouvertures en façade sont positionnées de façon aléatoire. Une sorte de auvent marque et protège l'entrée. Les dépendances donnent sur l'Est de la construction. La façade nord est presque aveugle. Toutes les façades sont enduites dans une teinte ocre rosée. Les menuiseries sont blanches avec la porte d'entrée vert anglais. Les volets sont en bois mais de mauvaise facture. La façade comportait des modénatures peintes en trompe-l'oeil : génoise, encadrement et chaînages d'angle. Le soubassement est plus foncé que le reste de la façade.

Cette petite bastide à plan carré est située en bord de route à l'entrée de la commune. L'entrée de la propriété est d'une grande simplicité, marquée par la présence de deux cyprès qui bordent le chemin d'accès en terre battue. La maison est implantée dans les vignes. Au sud, deux mûriers protègent la façade du soleil en été. Sans doute un jardin potager devait être cultivé devant la maison.

- Préserver la toiture en tuiles canal, et le rang de génoise.
- Remplacer les menuiseries bois qui sont en mauvais état.
- Conserver les enduits, retrouver les décors peints.
- Eviter la couleur blanche pour les menuiseries, préférer les teintes chaudes ocre jaune ou rouge ou les teintes froides comme les gris bleu ou les gris vert.
- Supprimer le auvent sur la porte d'entrée, le remplacer éventuellement par une marquise en ferronnerie
- retrouver les dimensions des ouvertures d'origine.

- Préserver la simplicité de l'entrée de la propriété et du chemin
- Préserver si possible les vignes situées autour de la maison
- Préserver les mûriers situés à proximité du bâti
- Conserver la présence d'arbres fruitiers dans le jardin
- Conserver l'aspect naturel des limites de la propriété, éviter la pose de clôtures qui refermeraient le paysage

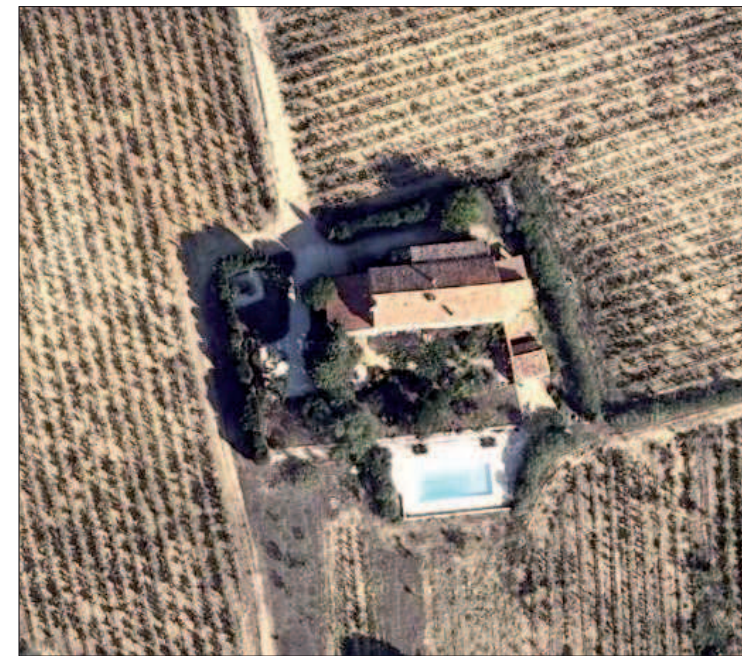
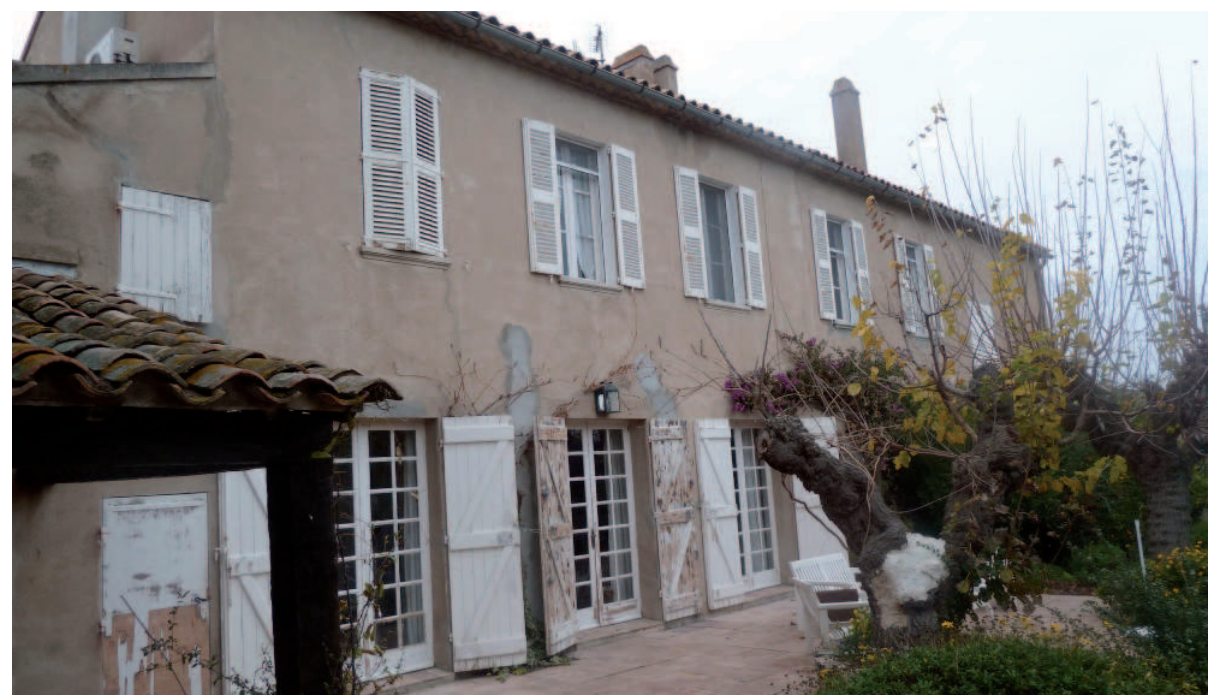
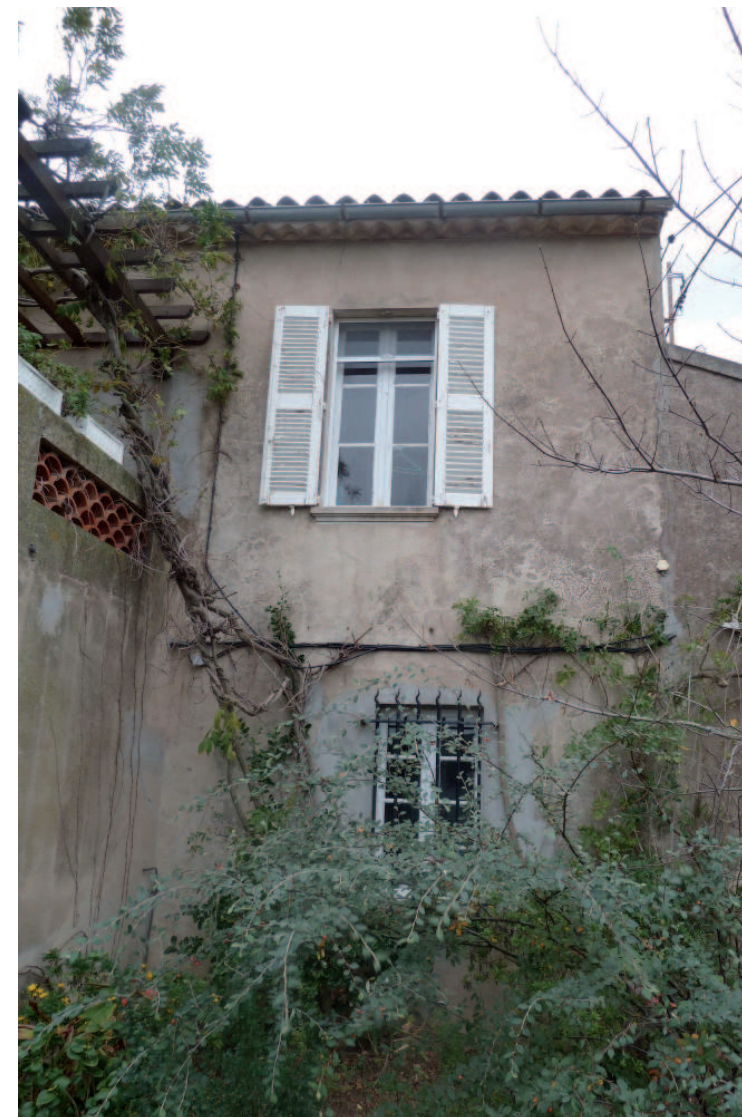
BASTIDE n°53 - catégorie 2

XIXe s., n'existe pas en 1809

Sud. Bastide à pignons, au milieu des vignes

Façade nord : fermée

Façade sud : ouverte avec terrasse

Terrasse et treille côté façade nord

Terrasse et auvent côté façade sud

Génoise à un rang

Tuiles canal en couverture

Toitures à 2 pans et appentis

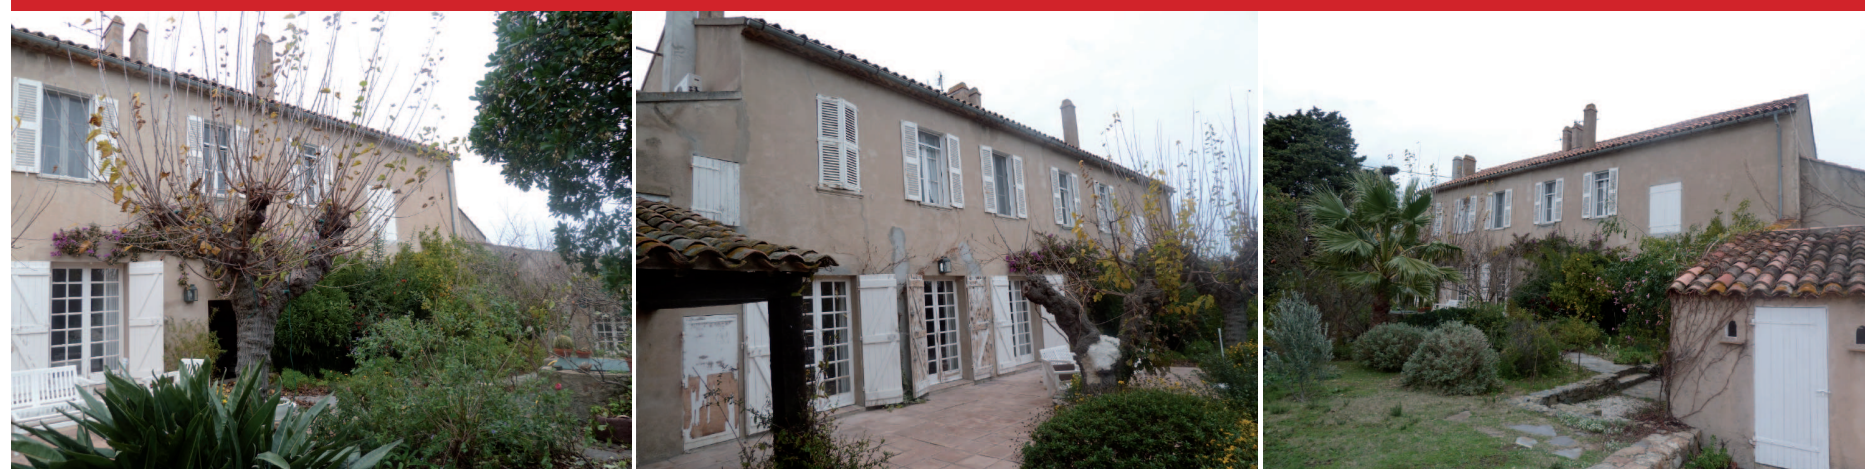
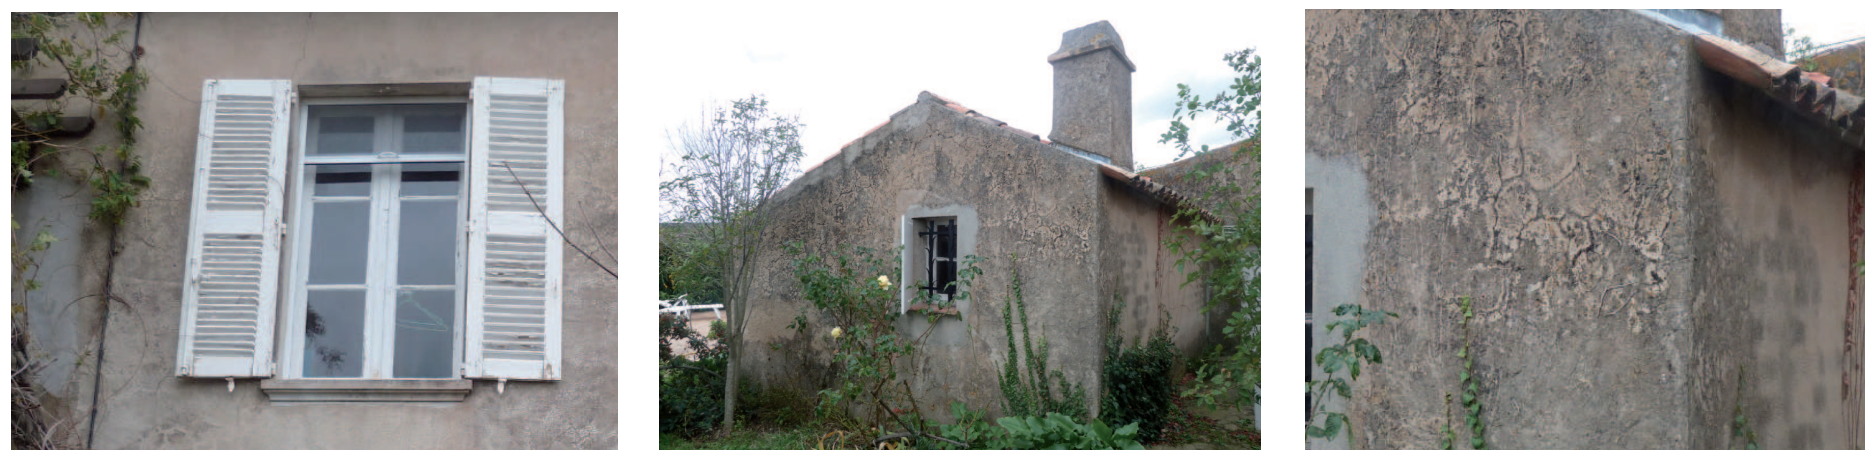
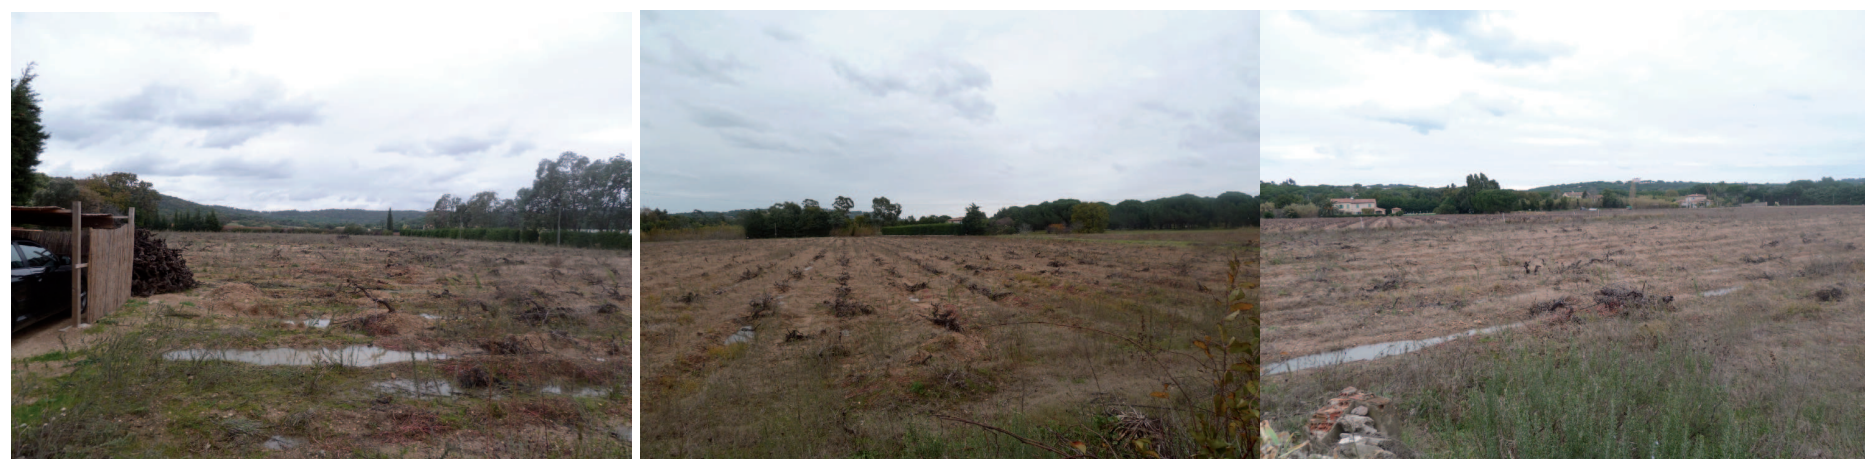
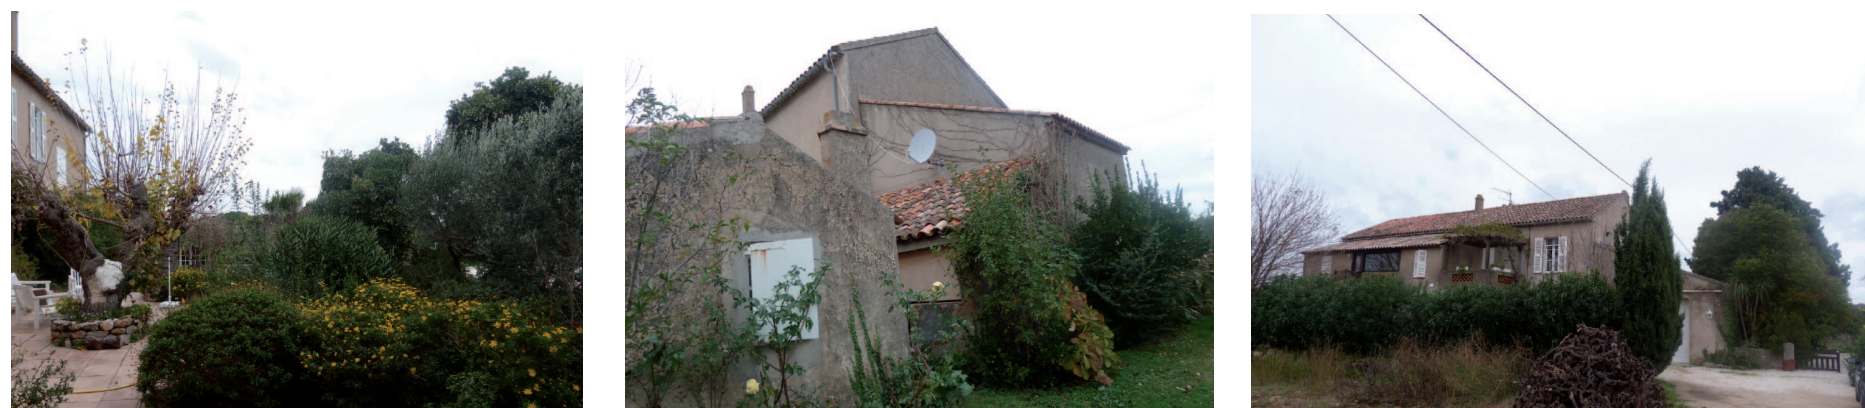
BASTIDE n°53 - Catégorie 2 - Prescriptions et recommandations

La propriété est constituée de plusieurs bâtiments adossés au bâtiment principal, elle a subi de nombreuses modifications. La construction présente une grande simplicité de forme, la bastide est implantée dans les vignes. La façade au nord est presque aveugle, avec l'adjonction de deux appentis qui modifient le caractère de la construction.

**Une dépendance est adossée au pignon est, un mur protège le jardin au sud. Enjeux patrimoniaux
Préserver cet ensemble bâti d'une grande simplicité implanté dans les vignes et qui caractérise le patrimoine local.**

Cette bastide était implantée au milieu de vignes qui ont été arrachées pour laisser place à de la prairie. La bastide n'est pas clôturée, elle est simplement entourée par un jardin d'agrément et un potager qui forment un écrin de verdure et protègent la maison des vents dominants.

- Préserver la toiture en tuiles canal et les génoises
- Préserver la composition de la façade principale et la proportion des ouvertures
- Préserver les enduits à la chaux aérienne sur l'ensemble des façades
- Conserver les menuiseries en bois peint et les volets à persiennes, éviter les menuiseries PVC et aluminium
- Remplacer les portes-fenêtres du RDC à tout petits carreaux
- Préserver la caractère rural des façades des dépendances
- Dans la mesure du possible, restaurer la façade nord qui a perdu son identité

- Préserver le jardin d'accompagnement et les arbres qui le constituent.
- Reconstituer le paysage d'origine en replantant les vignes si caractéristiques du paysages Ramatuellois

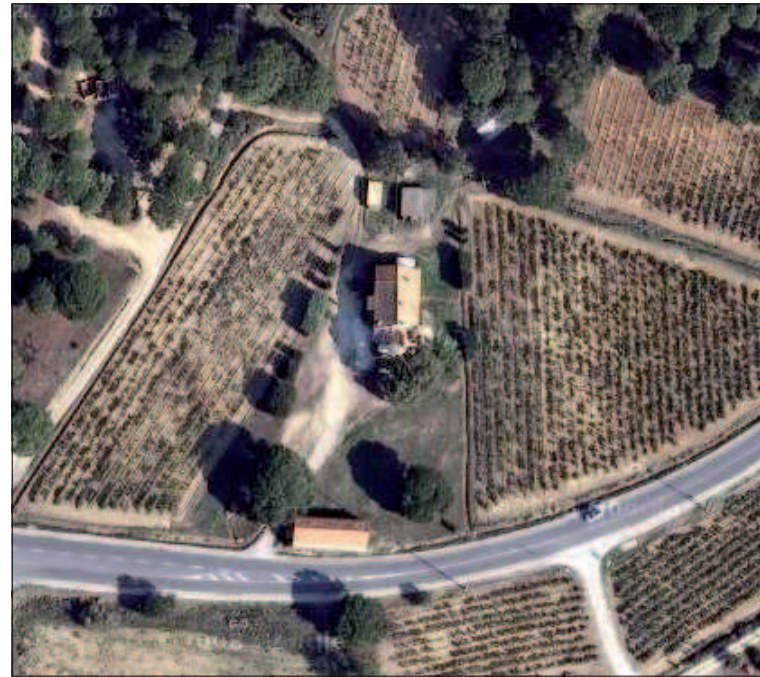
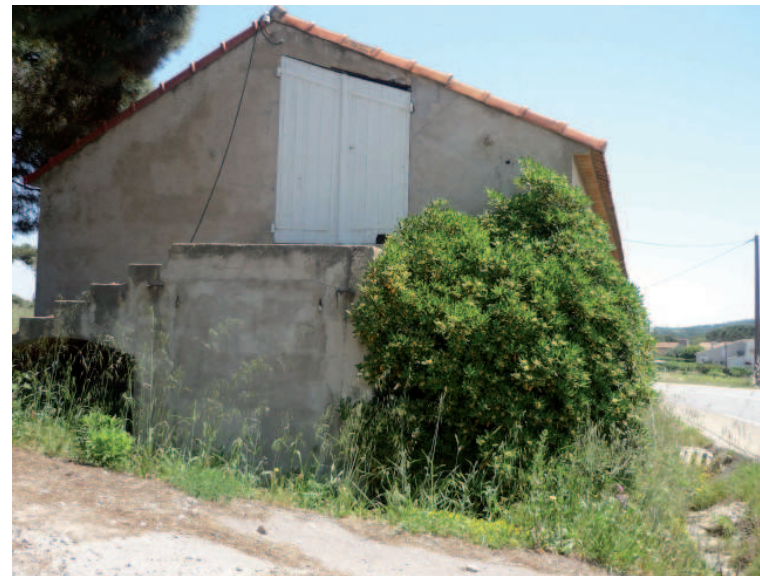
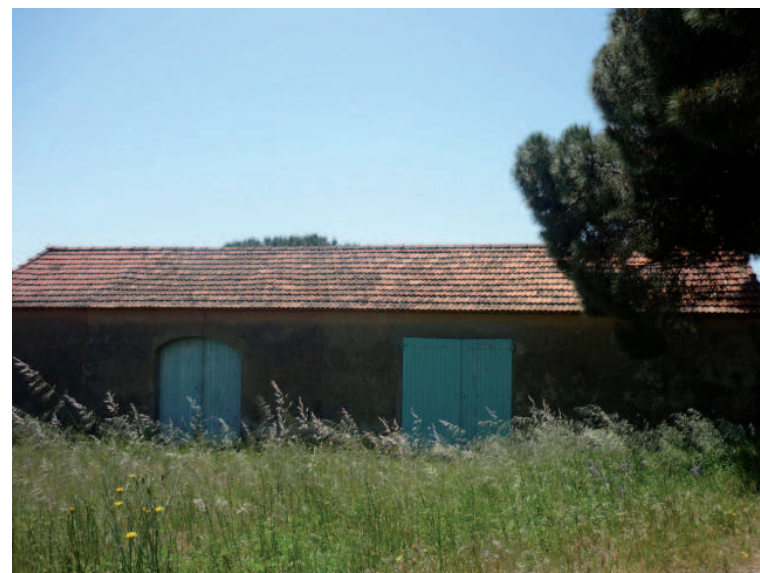
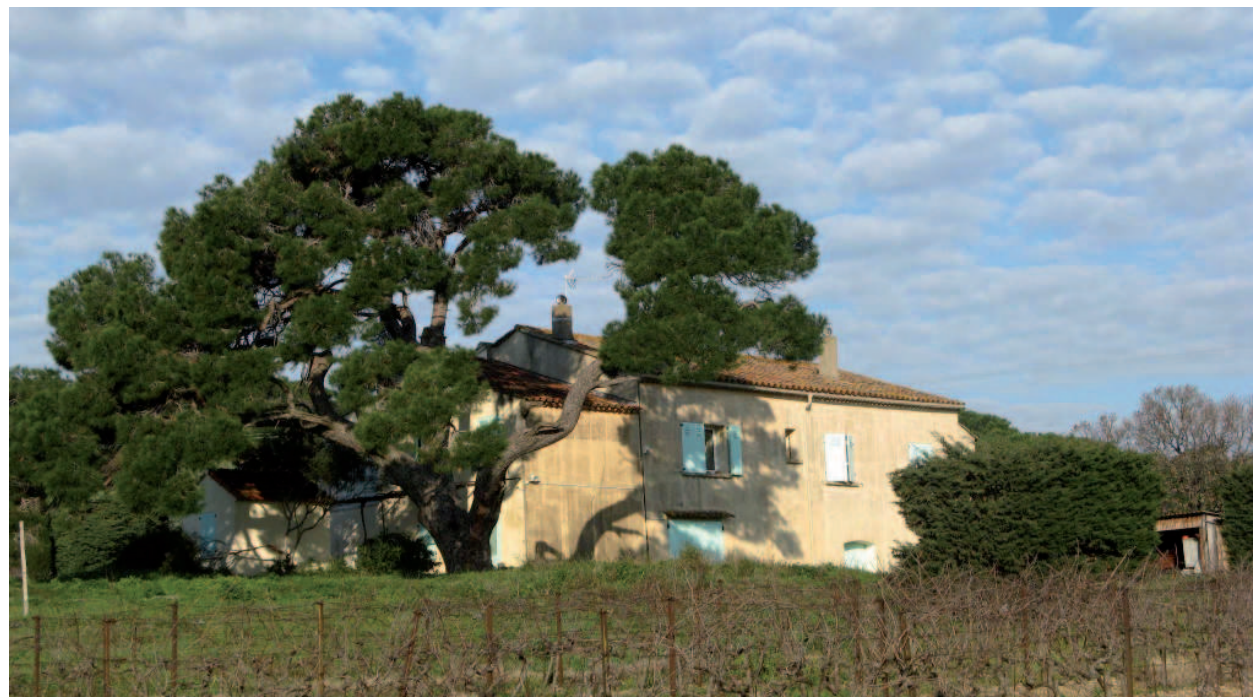
BASTIDE n°54 - catégorie 2

Ouest. Bastide simple, au milieu des vignes

Façade est : fermée

Façade ouest : ouverte

Accès par un chemin en terre

Jardin planté clos de murs et de haies

Tuiles canal et tuiles mécaniques en couverture

Toitures à 2 pans

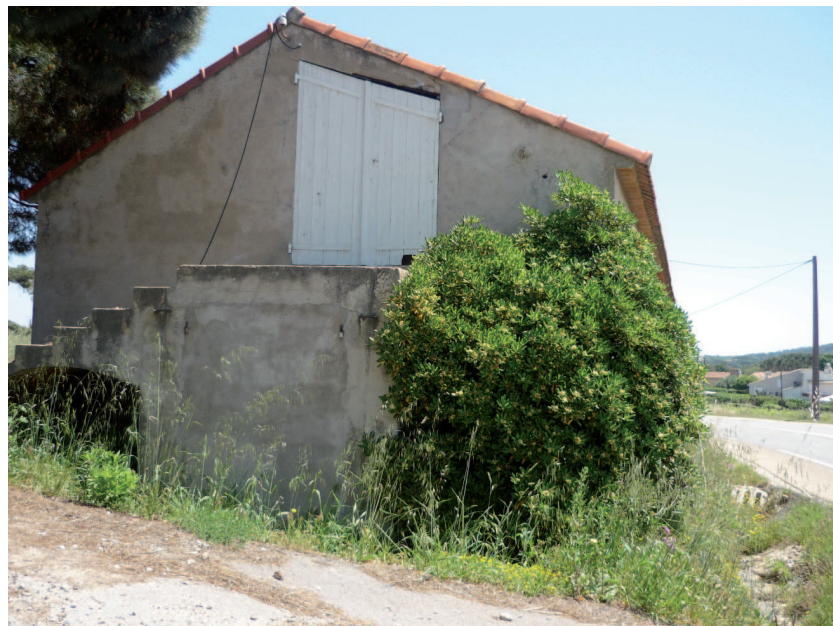
BASTIDE n°54 - Catégorie 2 - Prescriptions et recommandations

La construction intéressante ici est constituée du long bâtiment d'une grande simplicité de forme et bordant la route. Il s'agit des anciens cuvages de la propriété viticole. Ce long bâtiment en rez de chaussée plus grenier présente un certain intérêt architectural. La façade s'ouvre au nord par de grandes portes charretières, un escalier en pignon permet d'accéder au dessus du pressoir. La toiture est en tuiles mécaniques sans génoise. Les seules ouvertures sont des portes de granges et une petite fenêtre en façade pignon. Les façades sont enduites. Les volets et les portes de granges sont peint en bleu gris ou blanc

Longé par la route des plages, cet ensemble bâti participe au paysage Ramatuellois. Deux beaux pins parasol accompagnent le bâtiment. Le chemin d'accès est en terre battue. La propriété n'est pas clôturée.

- Réhabiliter cette construction qui longe et accompagne la route.
- Conserver les toitures en tuiles mécaniques
- Préserver la proportion des ouvertures d'origine et l'irrégularité de la composition de la façade
- Préserver les menuiseries en bois peint (portes, fenêtres et volets)

- Préserver la simplicité des abords en prairie.
- Préserver les bandes enherbées le long de la route départementale.
- Préserver les magnifiques pins parasol qui annoncent la construction.
- Eviter la mise en place de clôtures qui refermeraient le paysage.

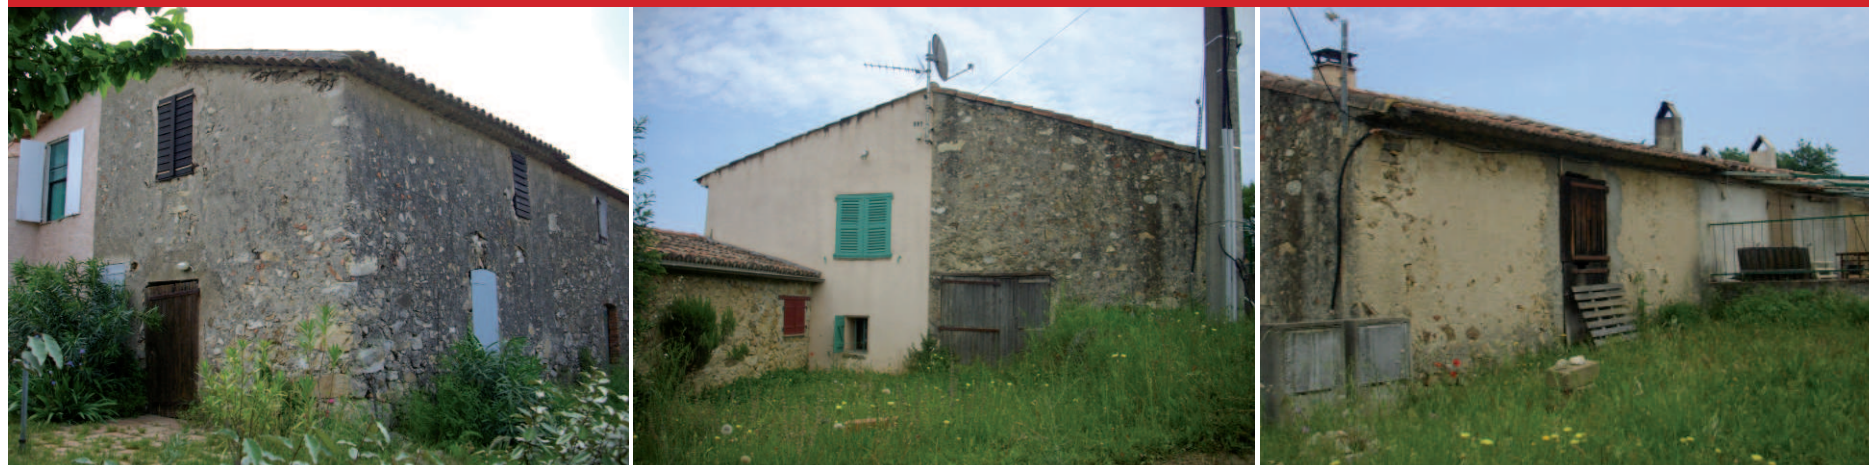
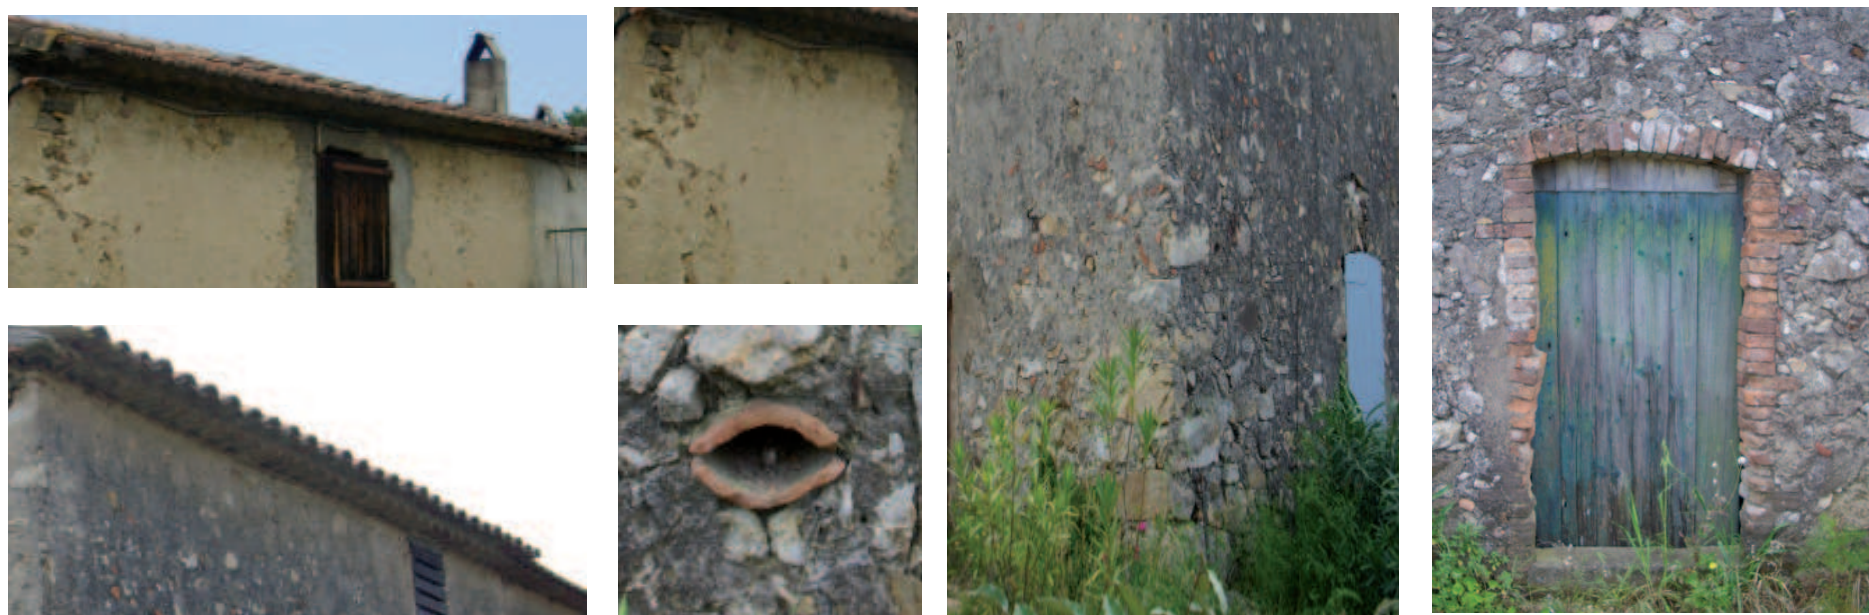
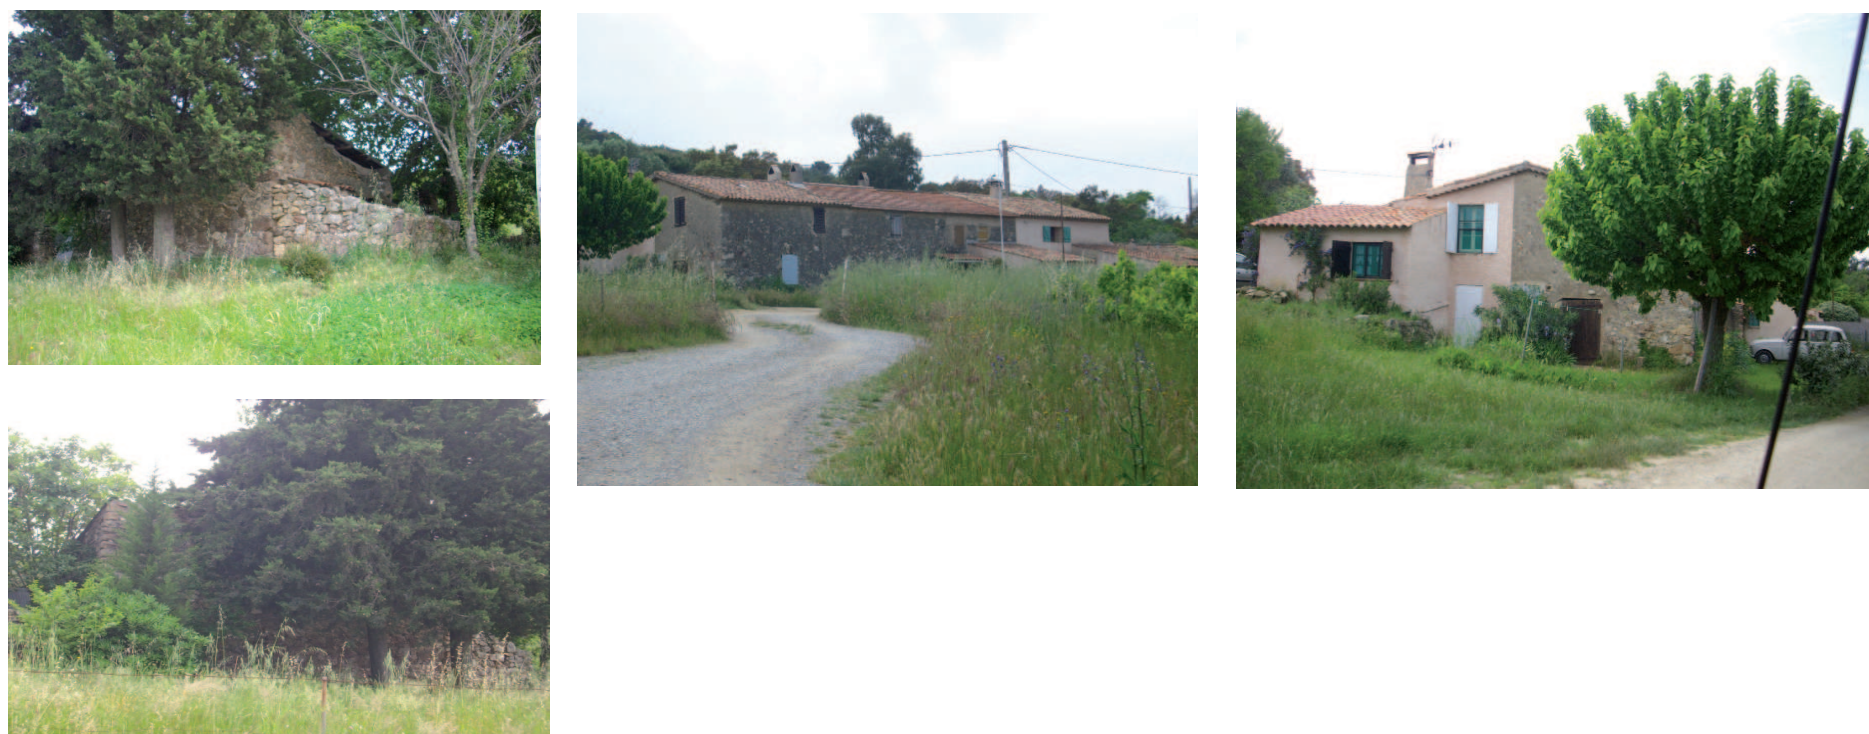
BASTIDE n°68 - Catégorie 2 - Prescriptions et recommandations

La propriété est constituée de plusieurs bâtiments alignés et mitoyens les uns des autres et d'une ruine. L'ensemble a été remanié pour accueillir de nouvelles habitations. La construction présente cependant une grande simplicité de forme. Elle est implantée dans un paysage de vignes.

La façade au nord est presque aveugle, le pignon Est a été modifié avec la création de nouvelles ouvertures dont les proportions ne respectent pas l'architecture traditionnelle locale. Les toitures sont en tuiles canal. Certaines parties de façades sont à pierres vues noircies par les intempéries, les façades les moins exposées laissent apparaître des traces d'enduit ocre jaune, d'autres ont été recouvertes d'un enduit ciment peint. Certains encadrements de baies sont en brique avec des linteaux cintrés.

Cet ensemble bâti est implanté dans un paysage de vigne et bordé de plantations d'accompagnement : platane, cyprès, figuiers et haies arbustives. le chemin d'accès est en terre battue

- Préserver cet ensemble bâti d'une grande simplicité implanté dans les vignes et qui caractérise le patrimoine local.
- Conserver les toitures en tuiles canal avec un rang de génoise
- Préserver ou retrouver les proportions des ouvertures d'origine et l'irrégularité de la composition de la façade
- Conserver les menuiseries en bois peint (portes, fenêtres et volets)
- Nettoyer les façades noircies, retrouver les enduits à la chaux colorés avec des sables ou des terres sur les façades enduites

La réhabilitation de la ruine peut être envisagée dans le respect du patrimoine bâti traditionnel.

- Préserver l'accès naturel en terre battue
- Entretenir la végétation d'accompagnement
- Maintenir si possible le paysage de vignes qui entoure l'ensemble bâti

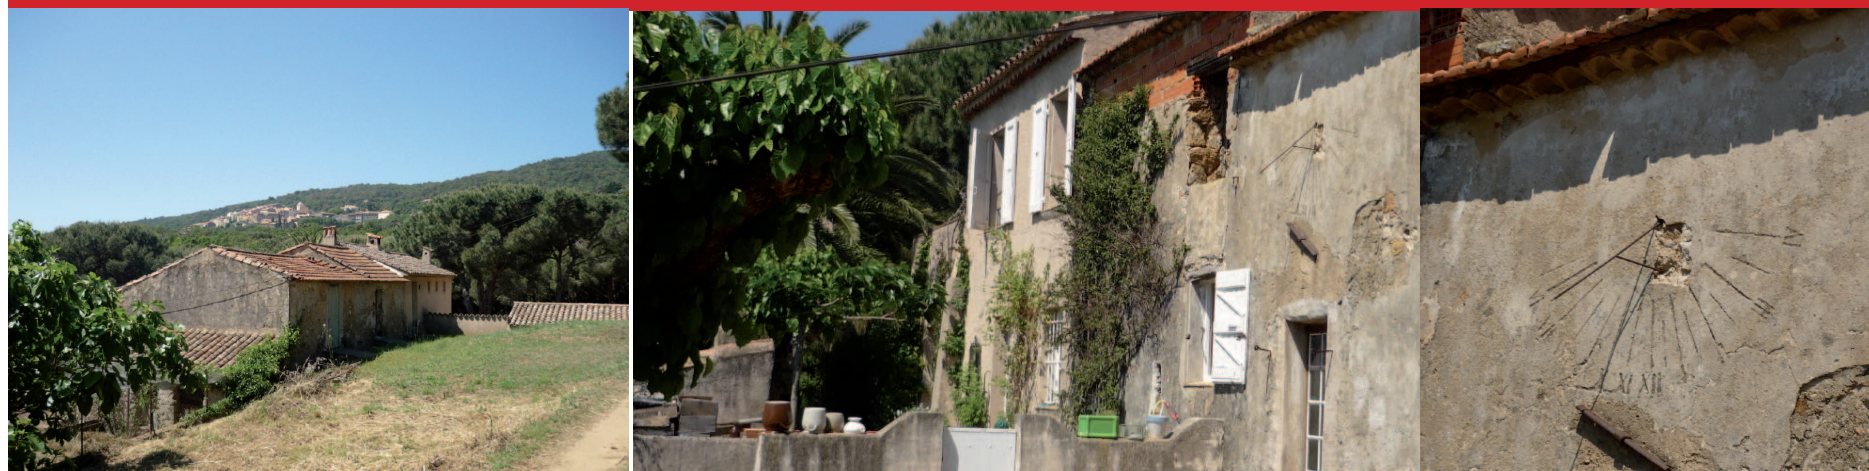
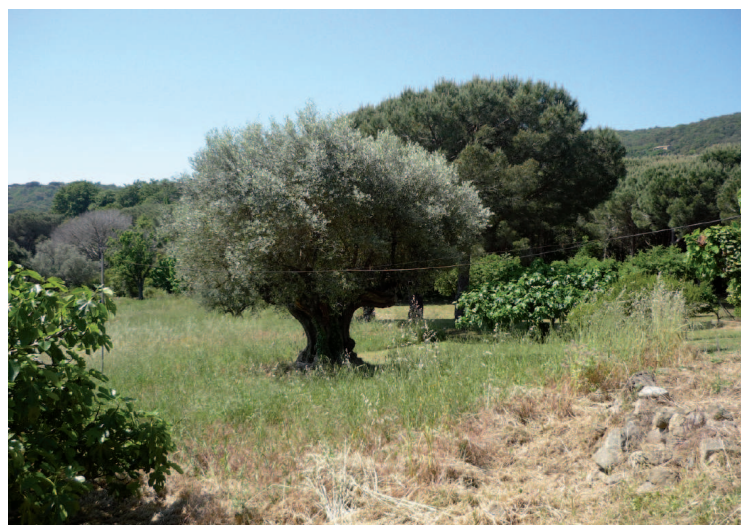
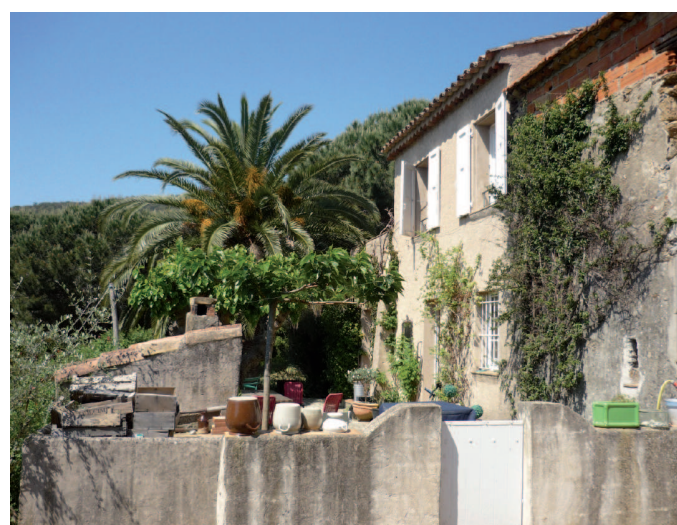
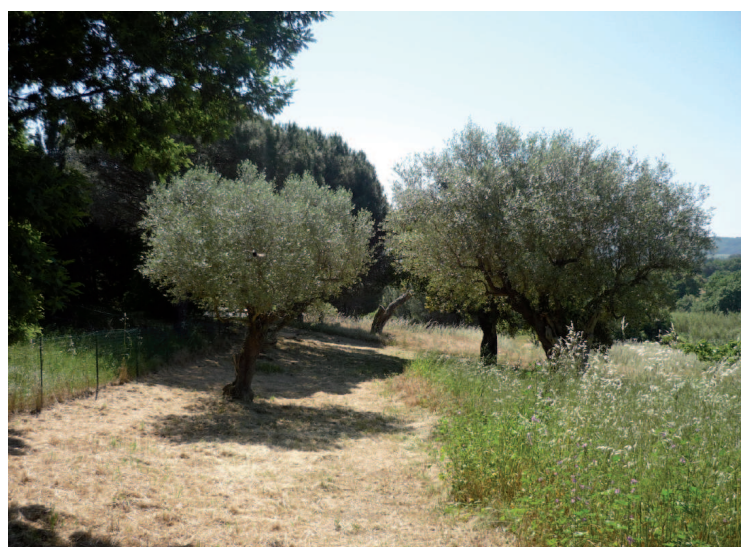
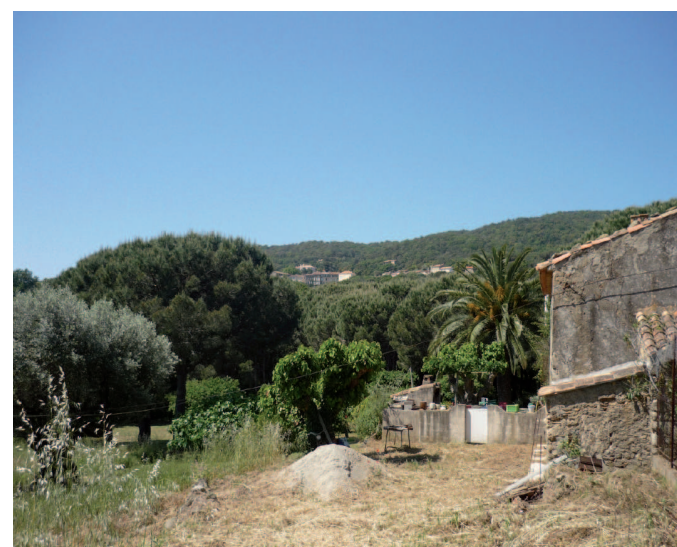
BASTIDE n°73 - Catégorie 2 - Prescriptions et recommandations

La bastide comporte plusieurs bâtiments alignés et mitoyens les uns des autres. Elle est constituée d'une partie habitation et de dépendances. Les petites différences de hauteur de toiture rythment la longue façade. La façade arrière est presque aveugle, le pignon Est a été modifié avec la création d'ouvertures. L'ensemble présente une grande simplicité de forme et de volume.

Les toitures sont en tuile canal pour une partie et en tuiles mécaniques pour les autres

Cette petite bastide est implantée dans un vallon constitué d'une oliveraie. Un jardin clos accompagne la partie habitation. Un palmier, un figuier et une treille plantée animent ce petit jardin très intime. Le chemin d'accès est en terre battue et la propriété n'est pas clôturée.

- Préserver cet ensemble bâti d'une grande simplicité qui caractérise le patrimoine local.
- Conserver la composition actuelle des façades avec une façade arrière presque aveugle.
- Préserver la toiture en tuiles canal avec simplement un rang de génoise. Les tuiles mécaniques peuvent être remplacées par des tuiles canal
- Préserver la dimension des ouvertures traditionnelles
- Préserver Les menuiseries en bois peint (le PVC et l'aluminium sont à éviter), elles devront conserver leur simplicité
- La couleur des menuiseries bois devra être conforme à la palette des couleurs de Ramatuelle.
- Les enduits de façades seront réalisés à la chaux aérienne teintée dans la masse avec des sables colorés ou avec des terres colorantes.
- Préserver le cadran solaire situé sur la façade des dépendances

- Entretenir l'oliveraie qui participe de l'identité paysagère de cette bastide, éviter la mise en place de clôtures
- Préserver les arbres de hautes tiges : palmiers, figuiers, mûriers et autres arbres fruitiers
- Préserver le caractère naturel du chemin d'accès
- Préserver la treille et les plantes grimpantes

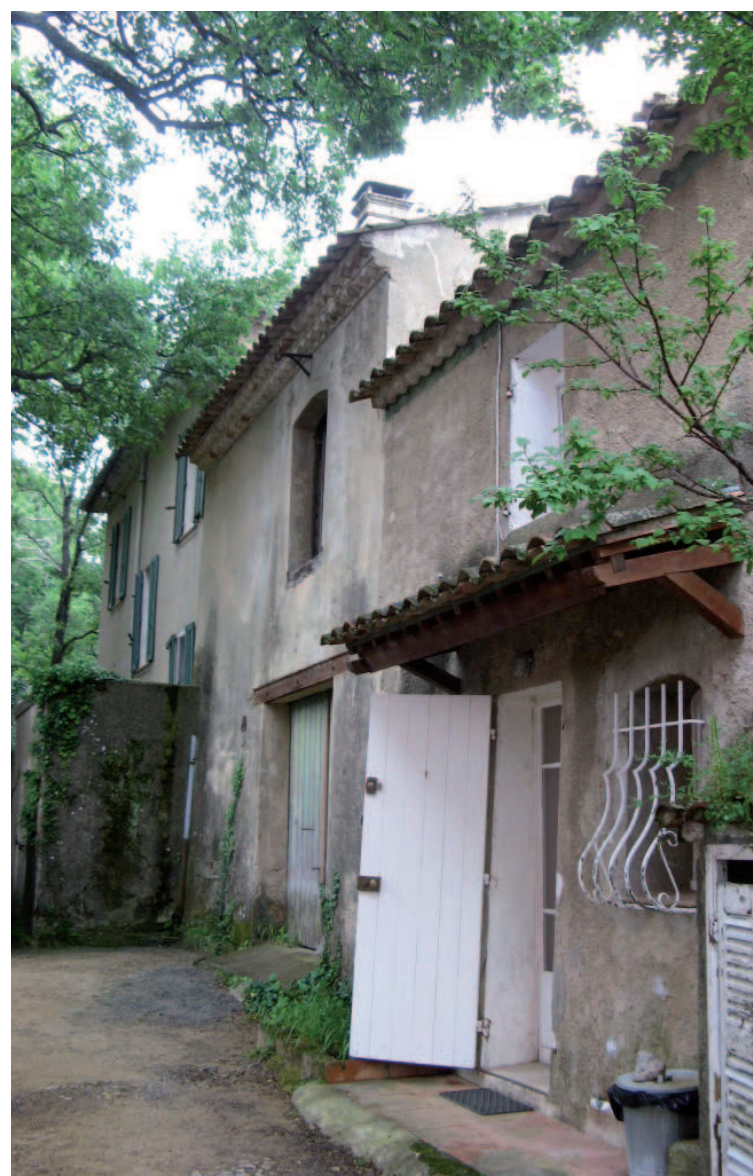
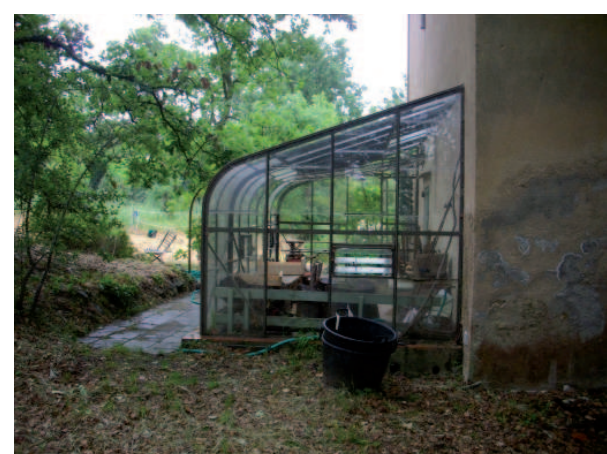
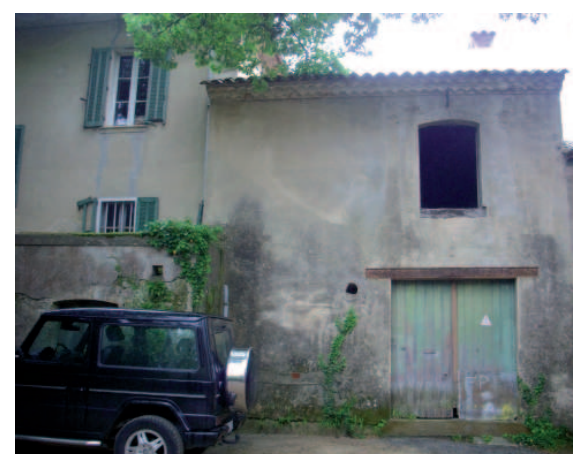
BASTIDE n°89 - catégorie 2

Sud. Bastide en hameau, dans une chênaie

Façade nord : ouverte

Façade sud : ouverte avec treille

Terrasse et treille côté façade sud

Serre appuyée sur le pignon est

Moellons enduits

Menuiseries bois / Génoises à un ou deux rangs

Toitures à 2 pans / Tuiles canal en couverture

Cette grande bastide comporte plusieurs bâtiments mitoyens les uns des autres qui forment une cour, avec une partie habitation et plusieurs dépendances. Les façades sont alignées, mais les pignons sont décalés pour suivre la pente naturelle du terrain. Les toitures sont en tuile canal avec deux rangs de génoise. Les façades ont conservé leur caractère traditionnel, seul un petit auvent en tuile perturbe cette cohérence. Une serre moderne de bonne facture est adossée au pignon Est, au sud une terrasse avec une treille anime la façade. Les menuiseries sont en bois peint.

- Préserver l'authenticité de cet ensemble bâti
- Conserver les toitures en tuiles canal et les génoises
- Préserver le rythme irrégulier des ouvertures sur la façade nord,
- Ne pas modifier les dimensions des ouvertures traditionnelles existantes, supprimer le auvent en bois couvert de tuile.
- Préserver la treille et la terrasse de la façade sud.
- Conserver les enduits de façade à la chaux aérienne
- Conserver les menuiseries en bois peint.

- Restaurer la calade de la cour
- Préserver et entretenir la chênaie
- Restaurer les petits édifices qui font la particularité du lieu
- Entretenir la treille plantée de la façade sud
- Conserver l'aspect naturel du chemin d'accès et éviter de clôturer la propriété.
