BASTIDES DE CATEGORIE 2
Cartographie

BASTIDE n°03 - catégorie 2

RAMATUELLE - Vignes et bastides

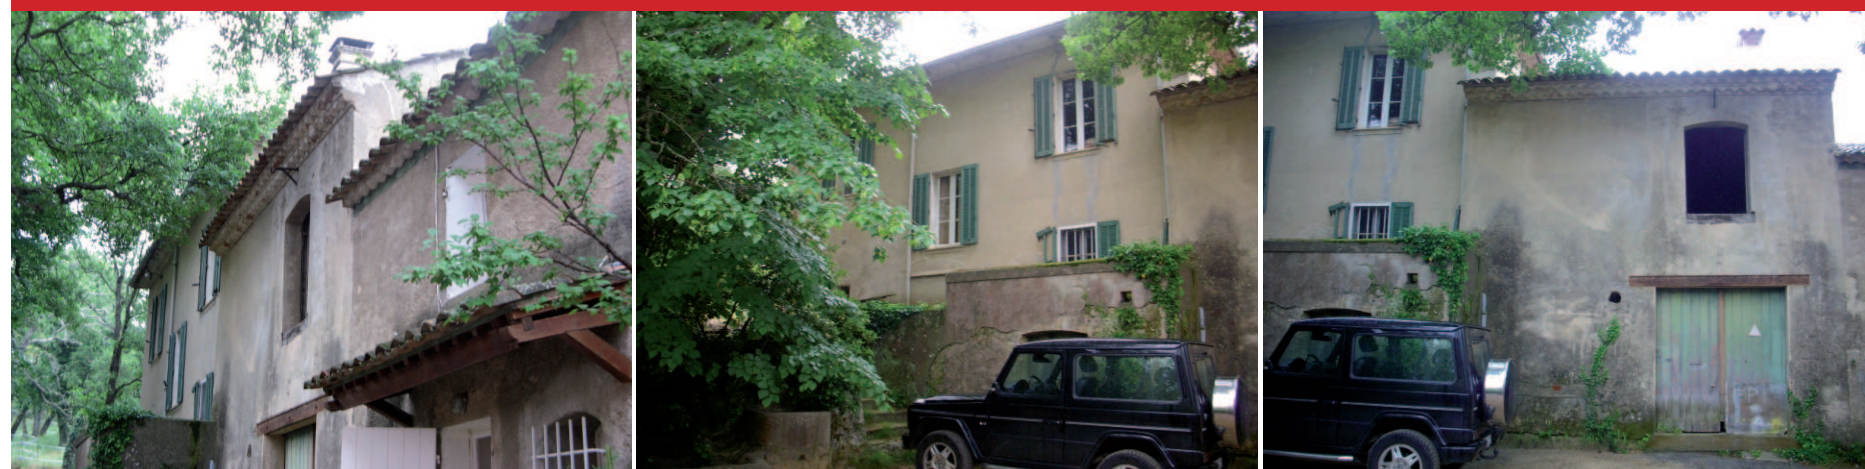
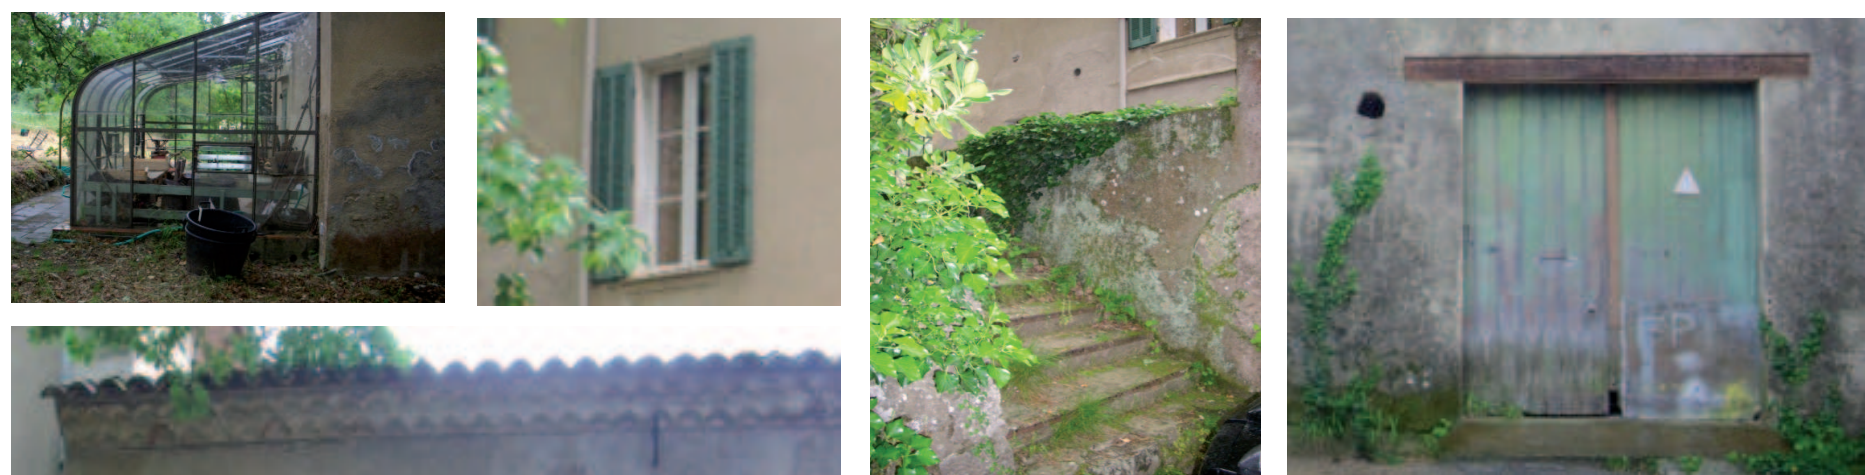
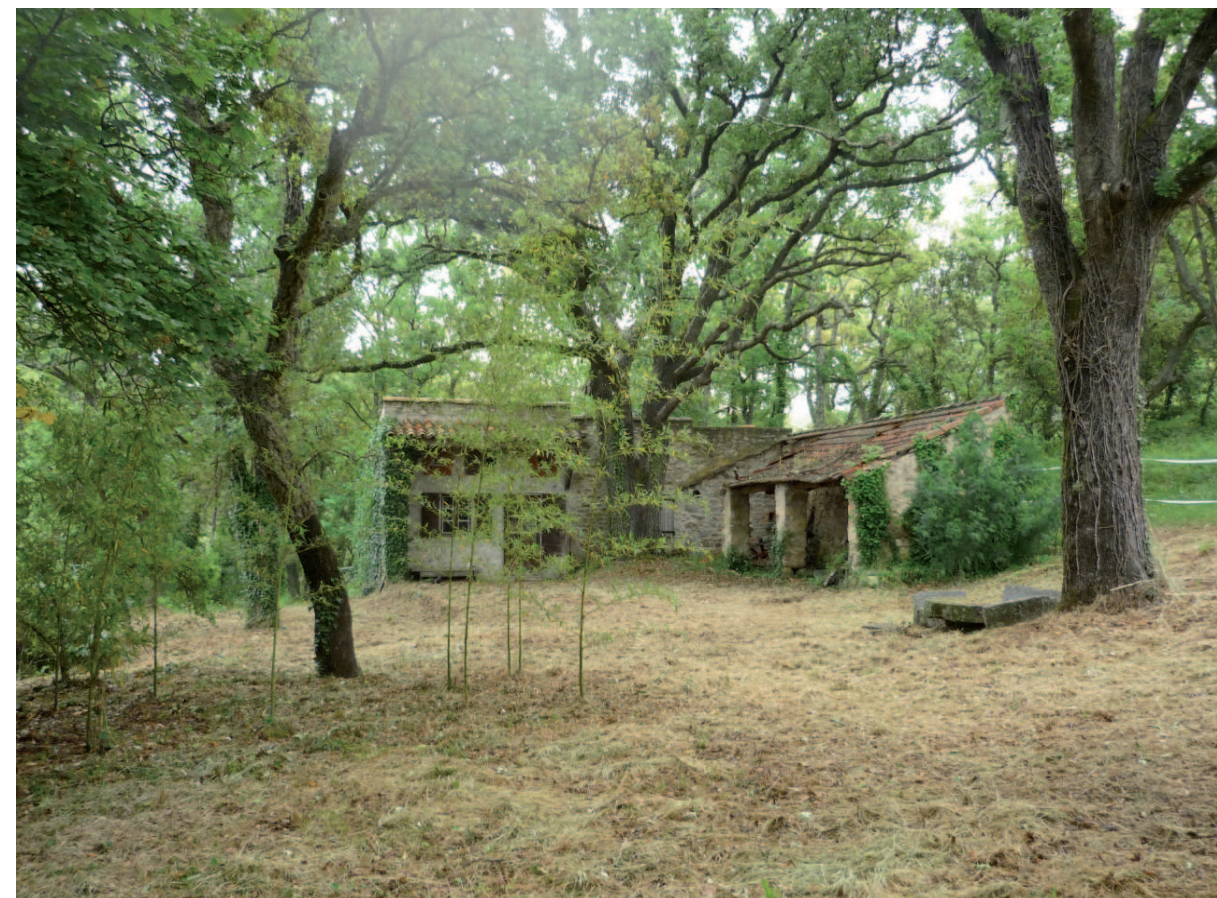
BASTIDE n°89 - Catégorie 2 - Prescriptions et recommandations

Cette grande bastide comporte plusieurs bâtiments mitoyens les uns des autres qui forment une cour, avec une partie habitation et plusieurs dépendances. Les façades sont alignées, mais les pignons sont décalés pour suivre la pente naturelle du terrain. Les toitures sont en tuile canal avec deux rangs de génoise. Les façades ont conservé leur caractère traditionnel, seul un petit auvent en tuile perturbe cette cohérence. Une serre moderne de bonne facture est adossée au pignon Est, au sud une terrasse avec une treille anime la façade. Les menuiseries sont en bois peint.

L'ensemble bâti organisé autour d'une cour est implanté dans une chênaie. La composition reste très simple avec plusieurs petits édifices (cochonnerie, poulailler, clapier, bassin, puits lavoir). La cour est revêtue d'une calade, un emmarchement permet de gravir les différences de niveaux du terrain. La propriété n'est pas close.

- Préserver l'authenticité de cet ensemble bâti
- Conserver les toitures en tuiles canal et les génoises
- Préserver le rythme irrégulier des ouvertures sur la façade nord,
- Ne pas modifier les dimensions des ouvertures traditionnelles existantes, supprimer le auvent en bois couvert de tuile.
- Préserver la treille et la terrasse de la façade sud.
- Conserver les enduits de façade à la chaux aérienne
- Conserver les menuiseries en bois peint.

L'ensemble peut être considéré comme remarquable.

- Restaurer la calade de la cour
- Préserver et entretenir la chênaie
- Restaurer les petits édifices qui font la particularité du lieu
- Entretenir la treille plantée de la façade sud
- Conserver l'aspect naturel du chemin d'accès et éviter de clôturer la propriété.

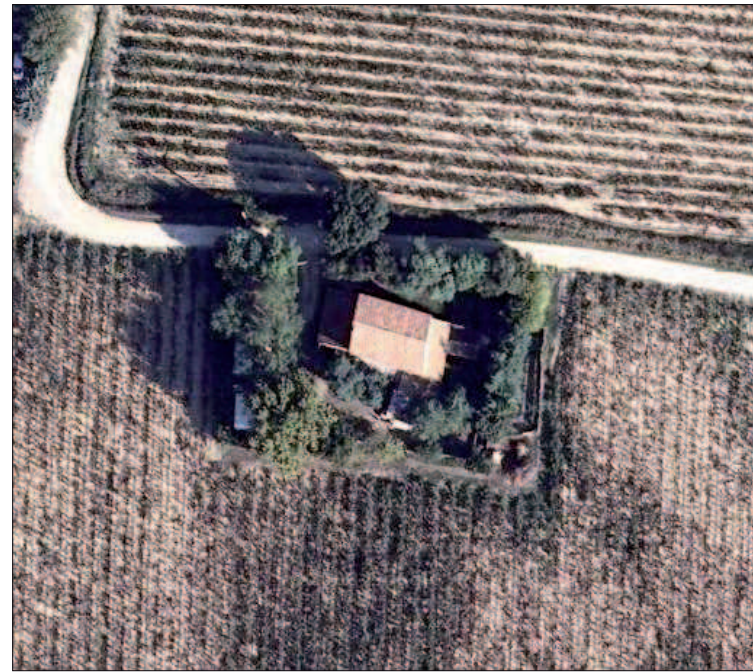
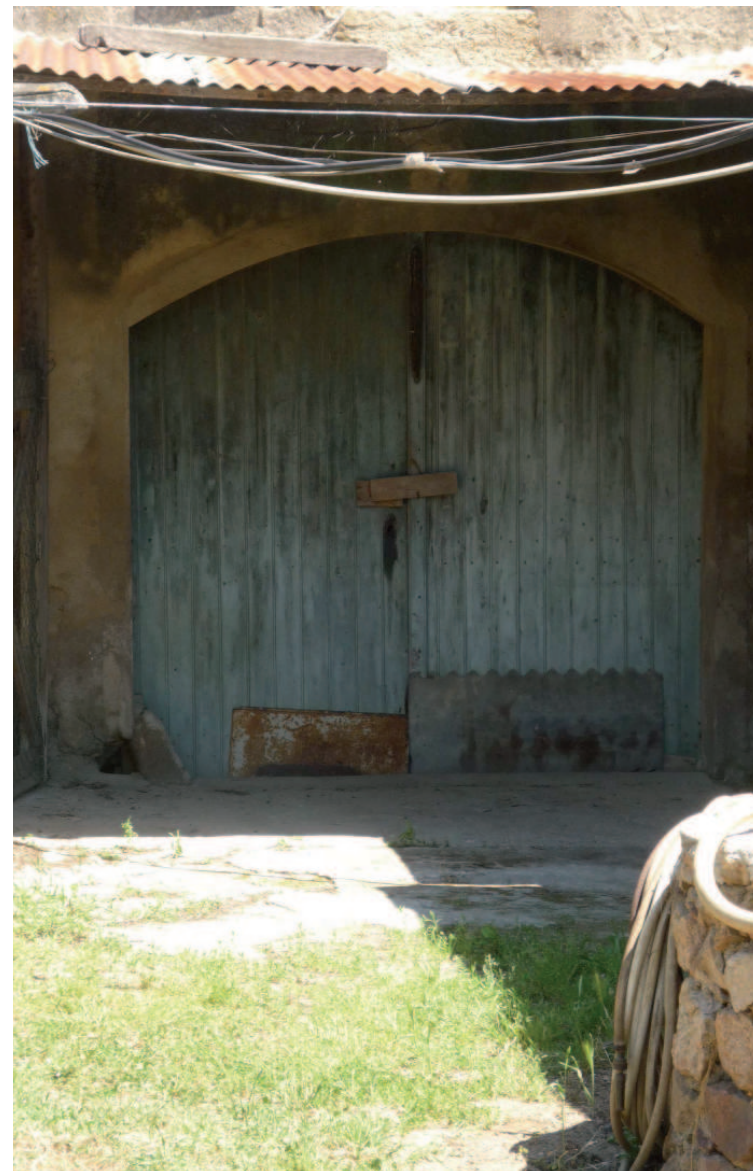
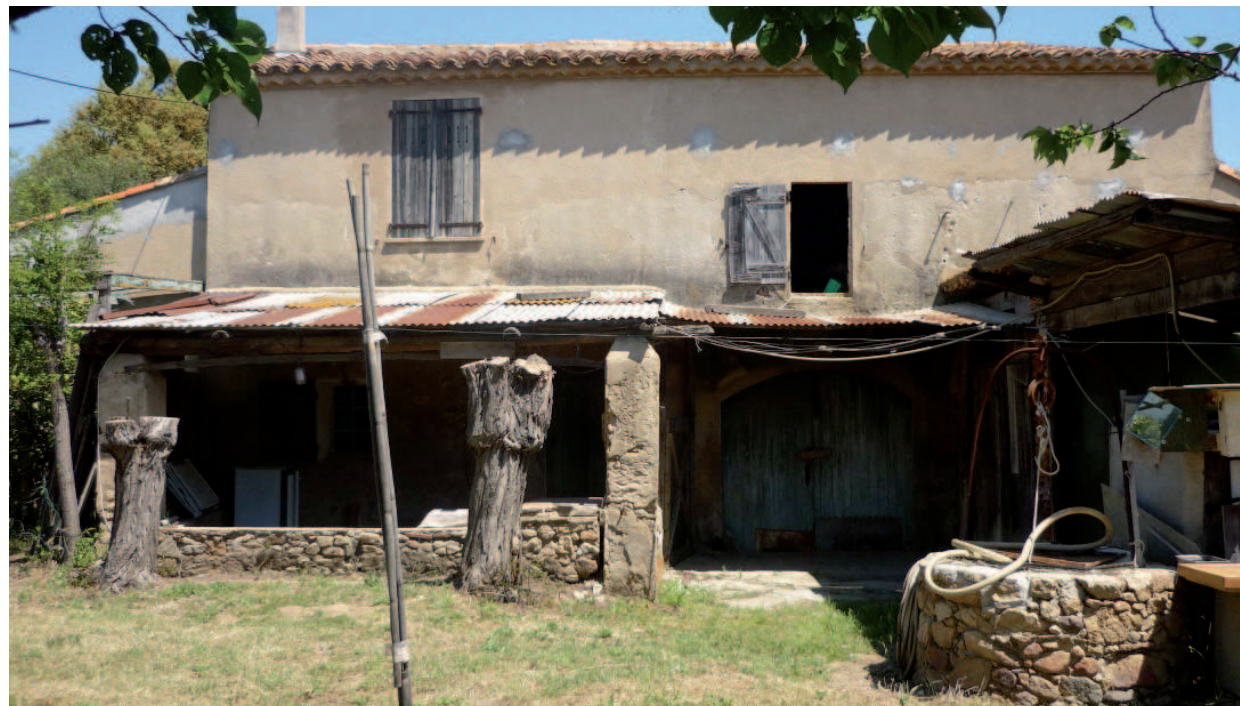
BASTIDE n°92 - catégorie 2

Sud. Bastide à pignons, au milieu des vignes

Façade nord : fermée

Façade sud : ouverte avec ancienne treille

Terrasse clos de murets et treille sur poteaux côté sud

Moellons enduits à la chaux

Génoise à un rang

Tuiles canal en couverture / Menuiseries bois

Toitures à 2 pans et appentis

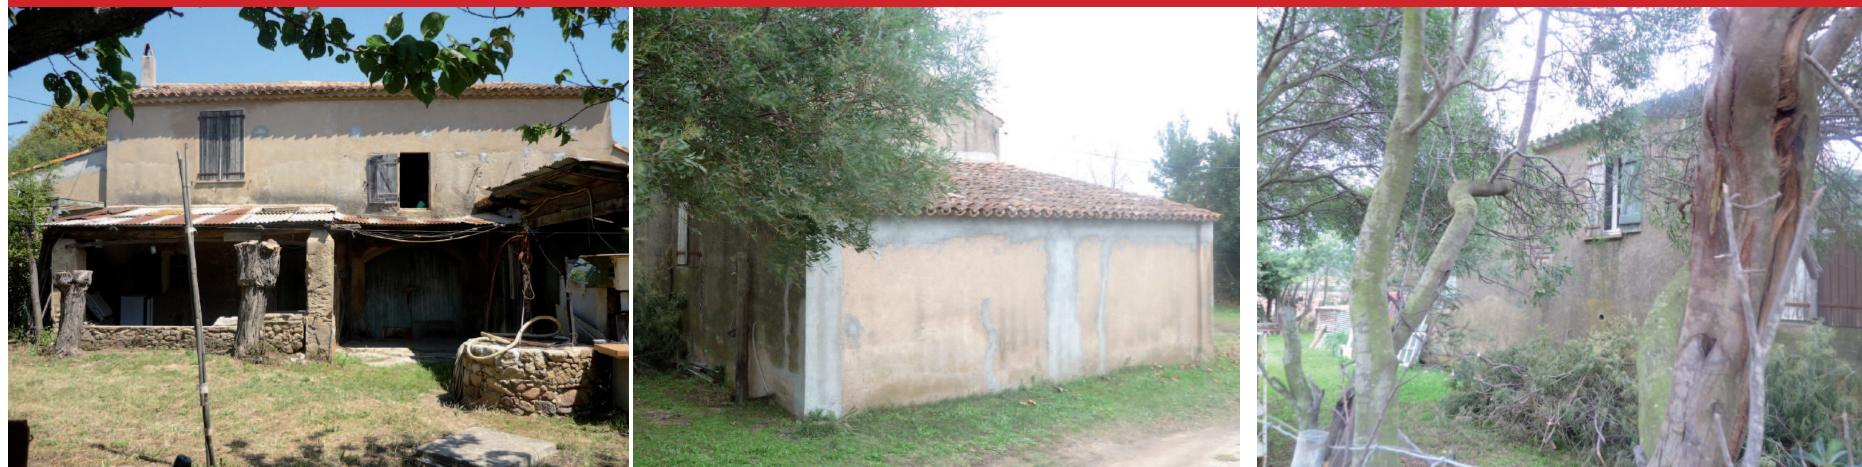
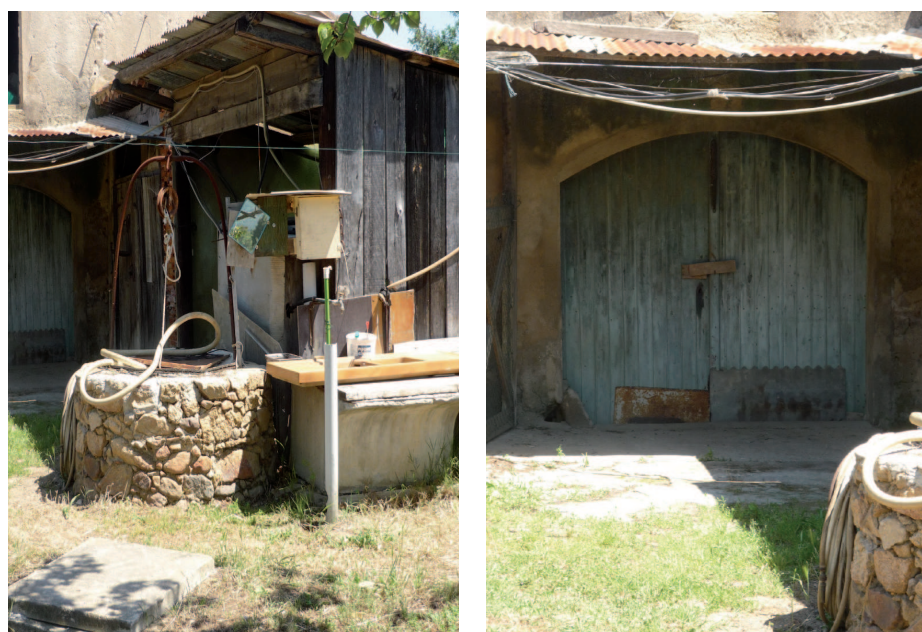
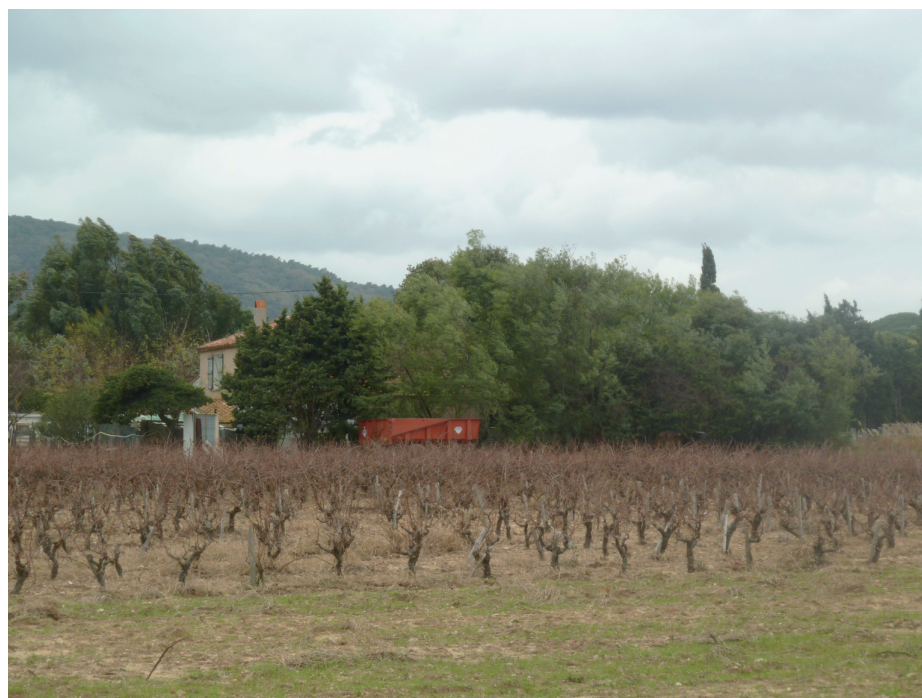
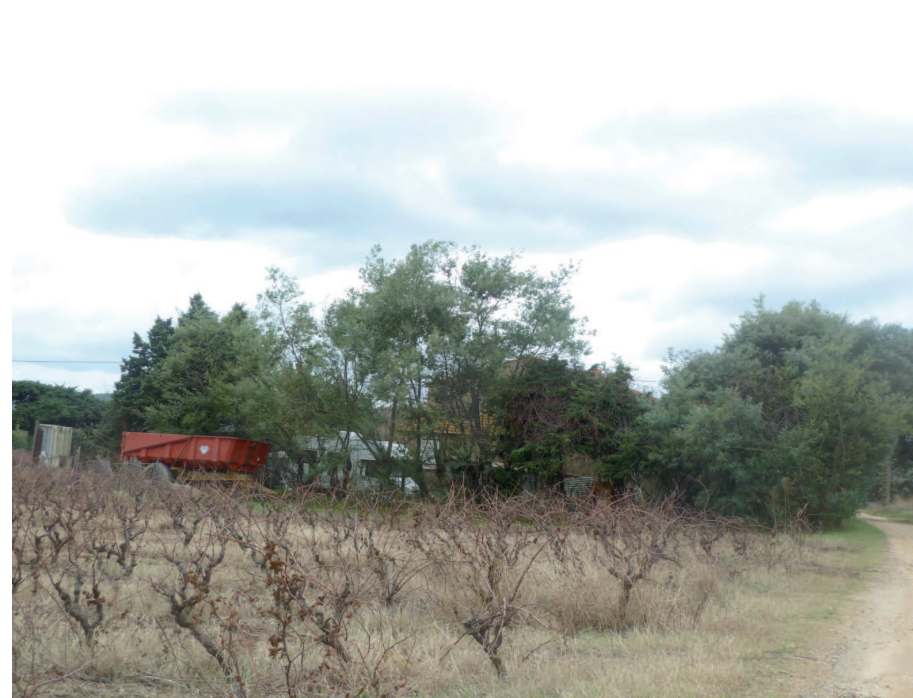
BASTIDE n°92 - Catégorie 2 - Prescriptions et recommandations

Il s'agit d'une petite bastide d'une grande simplicité implantée dans le vignoble. L'ensemble bâti est constitué d'une construction accueillant l'habitation et une grange, un appentis a été construit sur le pignon Ouest. Au sud un auvent soutenu par deux piles en pierre couvert d'une tôle ondulée protège une petite terrasse du soleil. Un puits et un lavoir accompagnent l'ensemble.

La toiture est en tuile canal avec un rang de génoise. Les façades présentent peu d'ouvertures. Elles sont disposées en fonction des besoins de lumière ou de ventilation. Les menuiseries et les volet sont en bois peint.

L'ensemble bâti est situé à l'abris des regards derrière un écrin de verdure assez dense, émergeant des vignes. C'est cette intégration paysagère qui fait l'intérêt de cette petite ferme. L'accès se fait par un chemin de terre dans les vignes.

- Préserver le caractère rural de l'ensemble
- Conserver les toitures en tuile canal
- Lors d'une future opération de rénovation, il conviendra de supprimer la tôle ondulée du auvent et de remettre de préférence une treille sinon une toiture en tuile canal
- Préserver le bois pour les menuiseries extérieures
- Préserver l'ouverture de la grange et son arc tendu
- Restaurer le puits
- Conserver les enduits de façades qui protègent les maçonneries de moellons. Les enduits devront être refaits à la chaux aérienne colorée avec des sables ou avec des ocres.

- Préserver la simplicité des accès et le traitement perméable du chemin
- Préserver et entretenir l'écrin végétal autour de la bastide
- Préserver les vignes aux abords de la construction

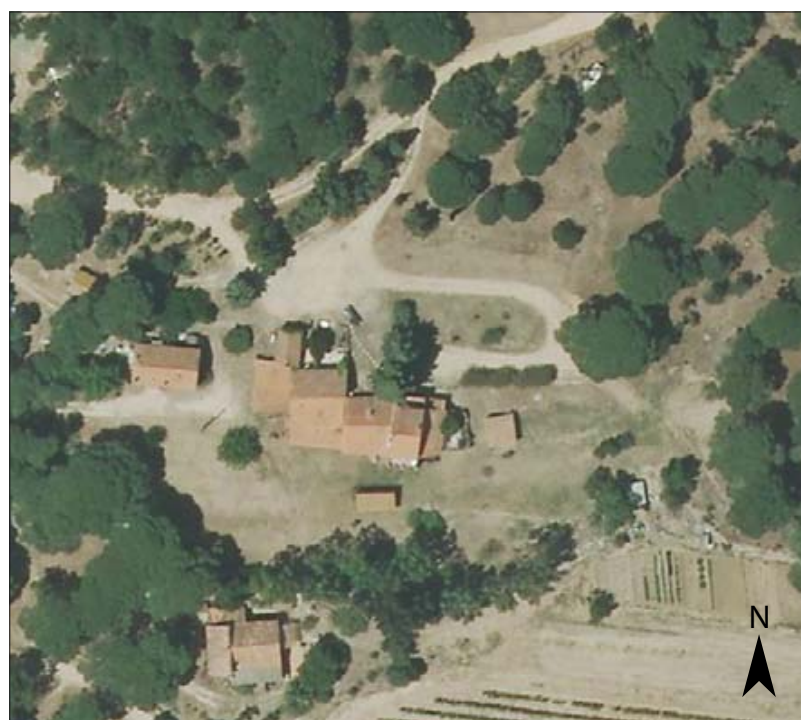
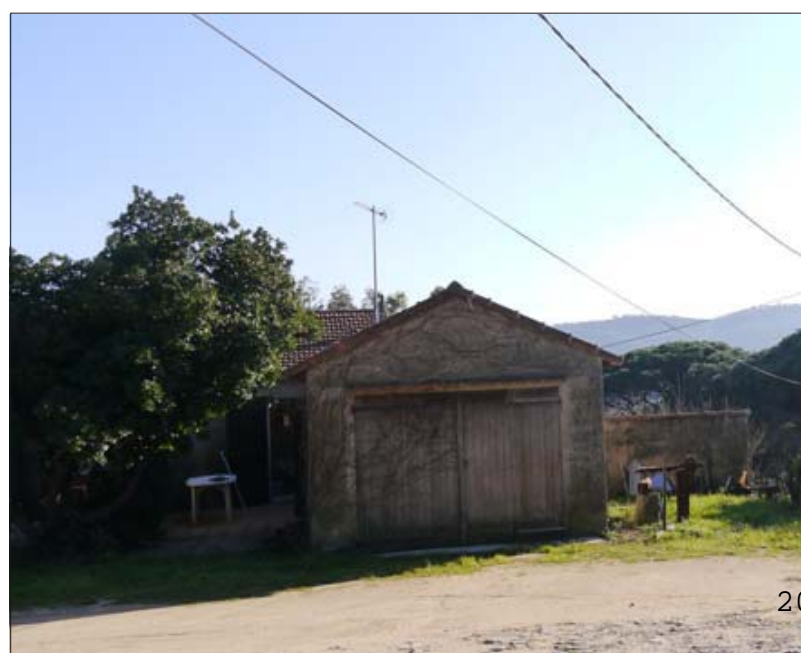
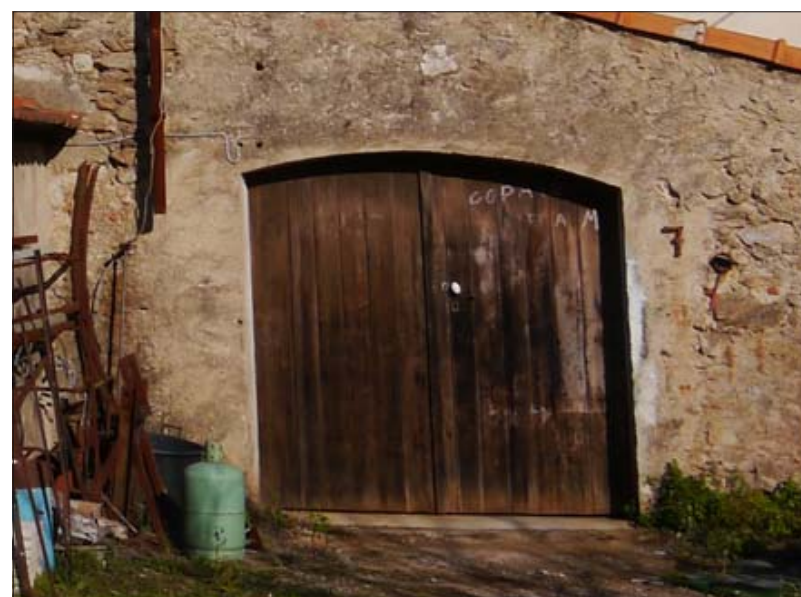
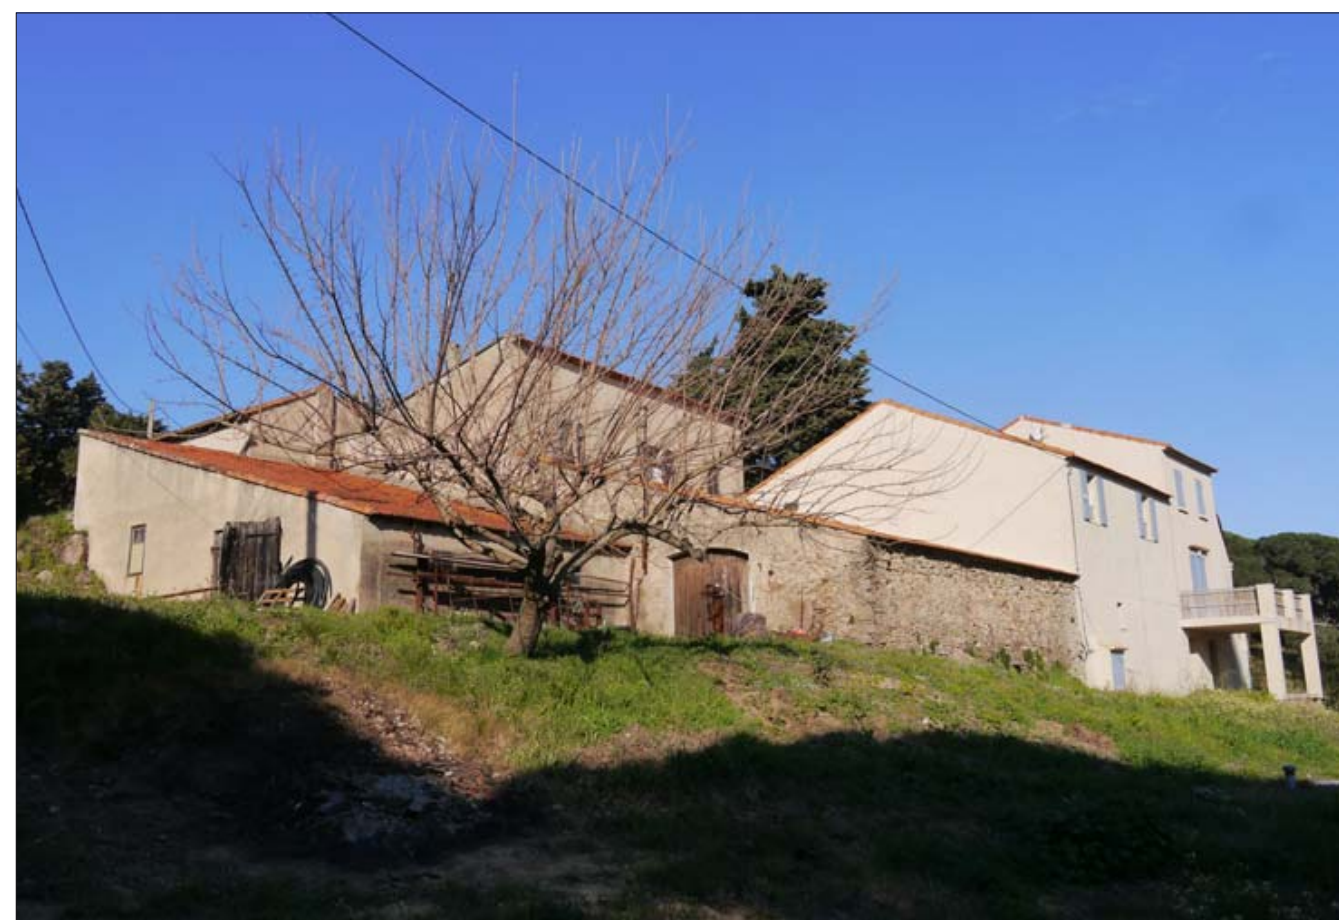
Meissonnière

Cette ancienne ferme est constituée de plusieurs bâtiments accolés comportant une maison d'habitation dont le volume, les proportions et les ouvertures sont caractéristiques du début du XXe siècle en Provence et présentant un intérêt patrimonial du fait de leur authenticité. Les toitures sont à un ou deux pans avec un rang de génoises. L'entrée de l'ancienne bergerie présente un arc tendu de qualité. Cependant, l'ensemble bâti souffre aujourd'hui de son hétérogénéité et du voisinage immédiat de bâtiments techniques inutilisés, à l'esthétique peu valorisante et modifiant le caractère de la construction.

- Préserver le caractère rural de l'ensemble
- Conserver les toitures à simplement un rang de génoises. Les tuiles mécaniques peuvent être remplacées par des tuiles canal
- Préserver les matériaux bois des menuiseries des fenêtres
- Dans le cadre du changement de destination, la suppression du hangar est préconisée. La reconstruction du bâti devra s'opérer dans l'emprise existante avec une restructuration des volumes bâtis en fonction de la façade (hauteur et alignement) de l'habitation existante.
- Conserver et restaurer les enduits de façades qui protègent les maçonneries en moellons, en particulier ceux de la bergerie. Les enduits devront être refaits à la chaux aérienne colorée avec des sables et des ocres
- Préserver l'ouverture de la porte de l'ancienne bergerie et son arc tendu

- Préserver la simplicité des abords en prairie
- Préserver les deux cyprès qui annoncent la construction
- Eviter la mise en place de clôtures qui refermeraient le paysage
- Les lignes et poteaux électriques et téléphoniques pourront être enfouis pour améliorer l'insertion dans le paysage
