Volume 2

Annexes du Règlement

Commune de Ramatuelle

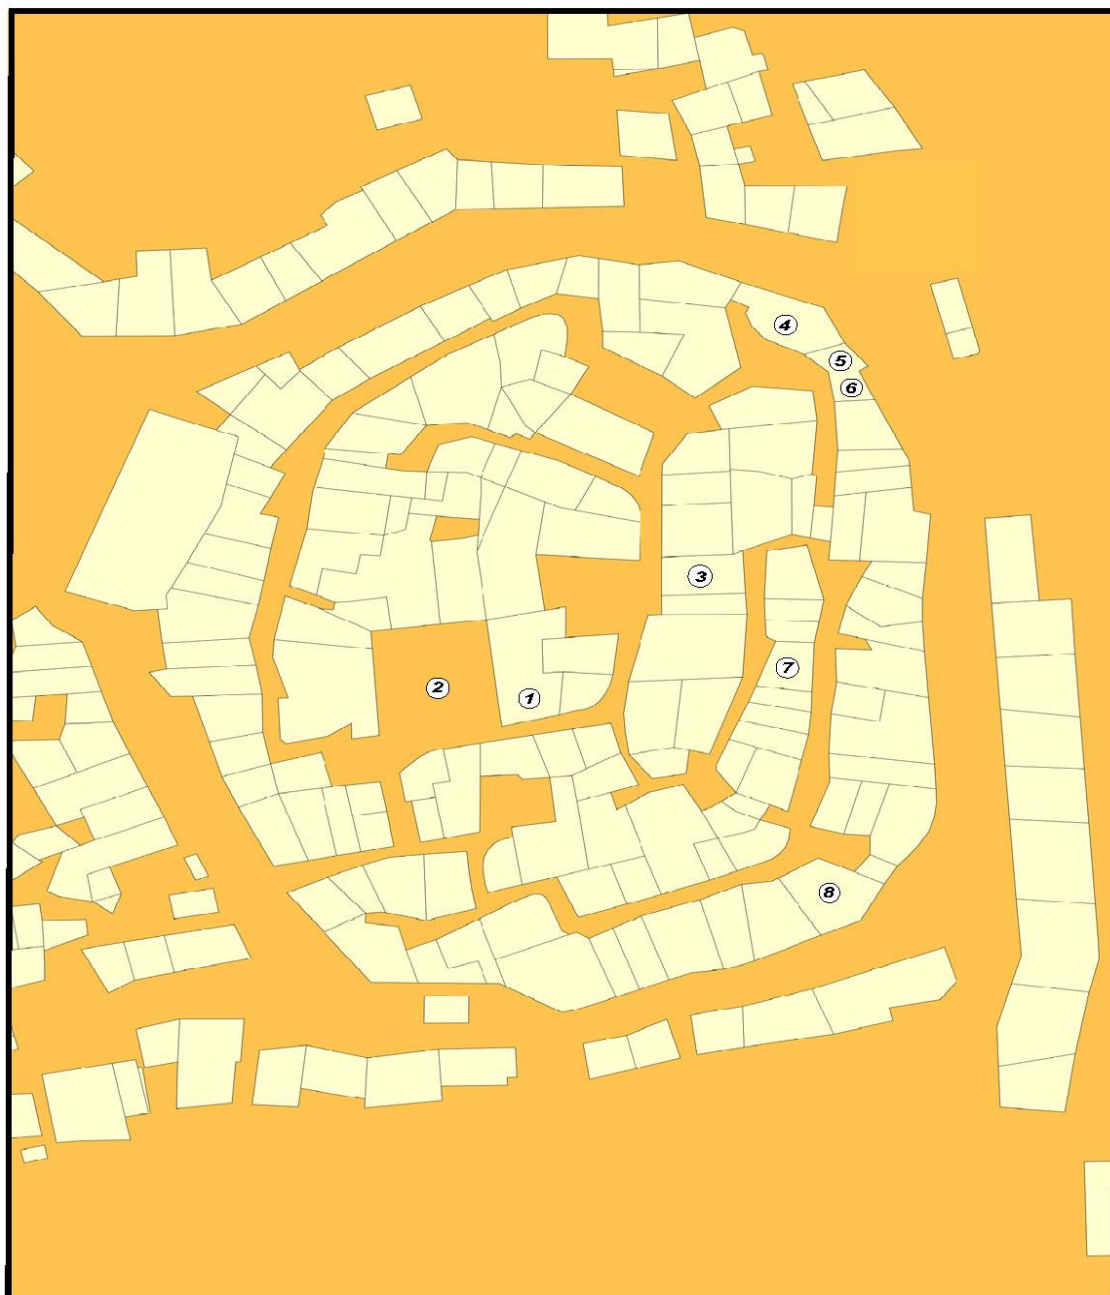
Plan N° 2

Les équipements en 1809

1 et 7 : Moulin à huile et à sang pour son usage seulement

2 : Jardin, 240m²

3 : Magasin servant de cave

4 : Four, 81m²

5, 6 et 8 : Ecuries. 21m². 36m². 49m²

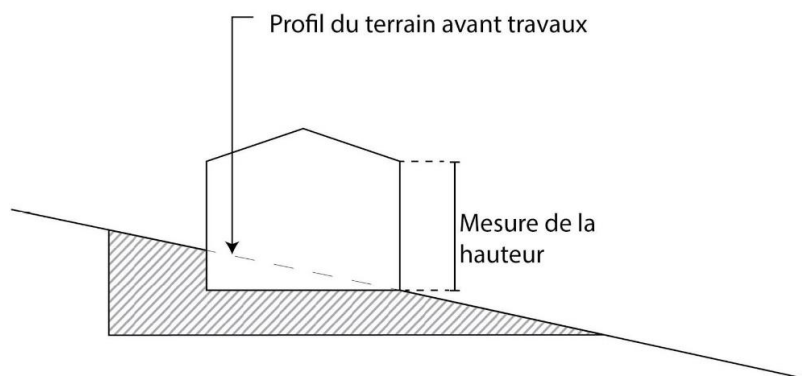
DÉTERMINATION DU POINT BAS :

Cas d'une construction dont le pied de façade correspond au terrain avant travaux

La hauteur est mesurée au droit de façades, en incluant les façades en retrait d'orientation identique ou similaire pour un observateur éloigné. La mesure s'effectue depuis le point le plus bas de la construction au niveau du sol naturel ou excavé jusqu'à l'égout des toitures à pente ou à terrasse. Les portes de garage donnant accès à un sous-sol ou les cours anglaises limitées à l'éclairage de fenêtres ne sont pas prises en compte dans la mesure de hauteur de la construction.

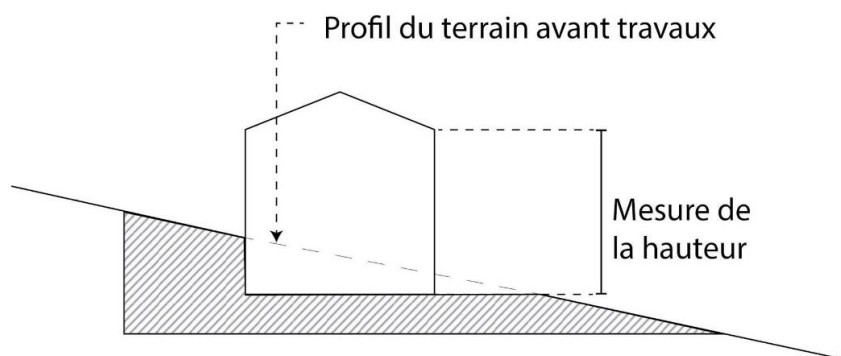
Cas d'une construction avec sol excavé

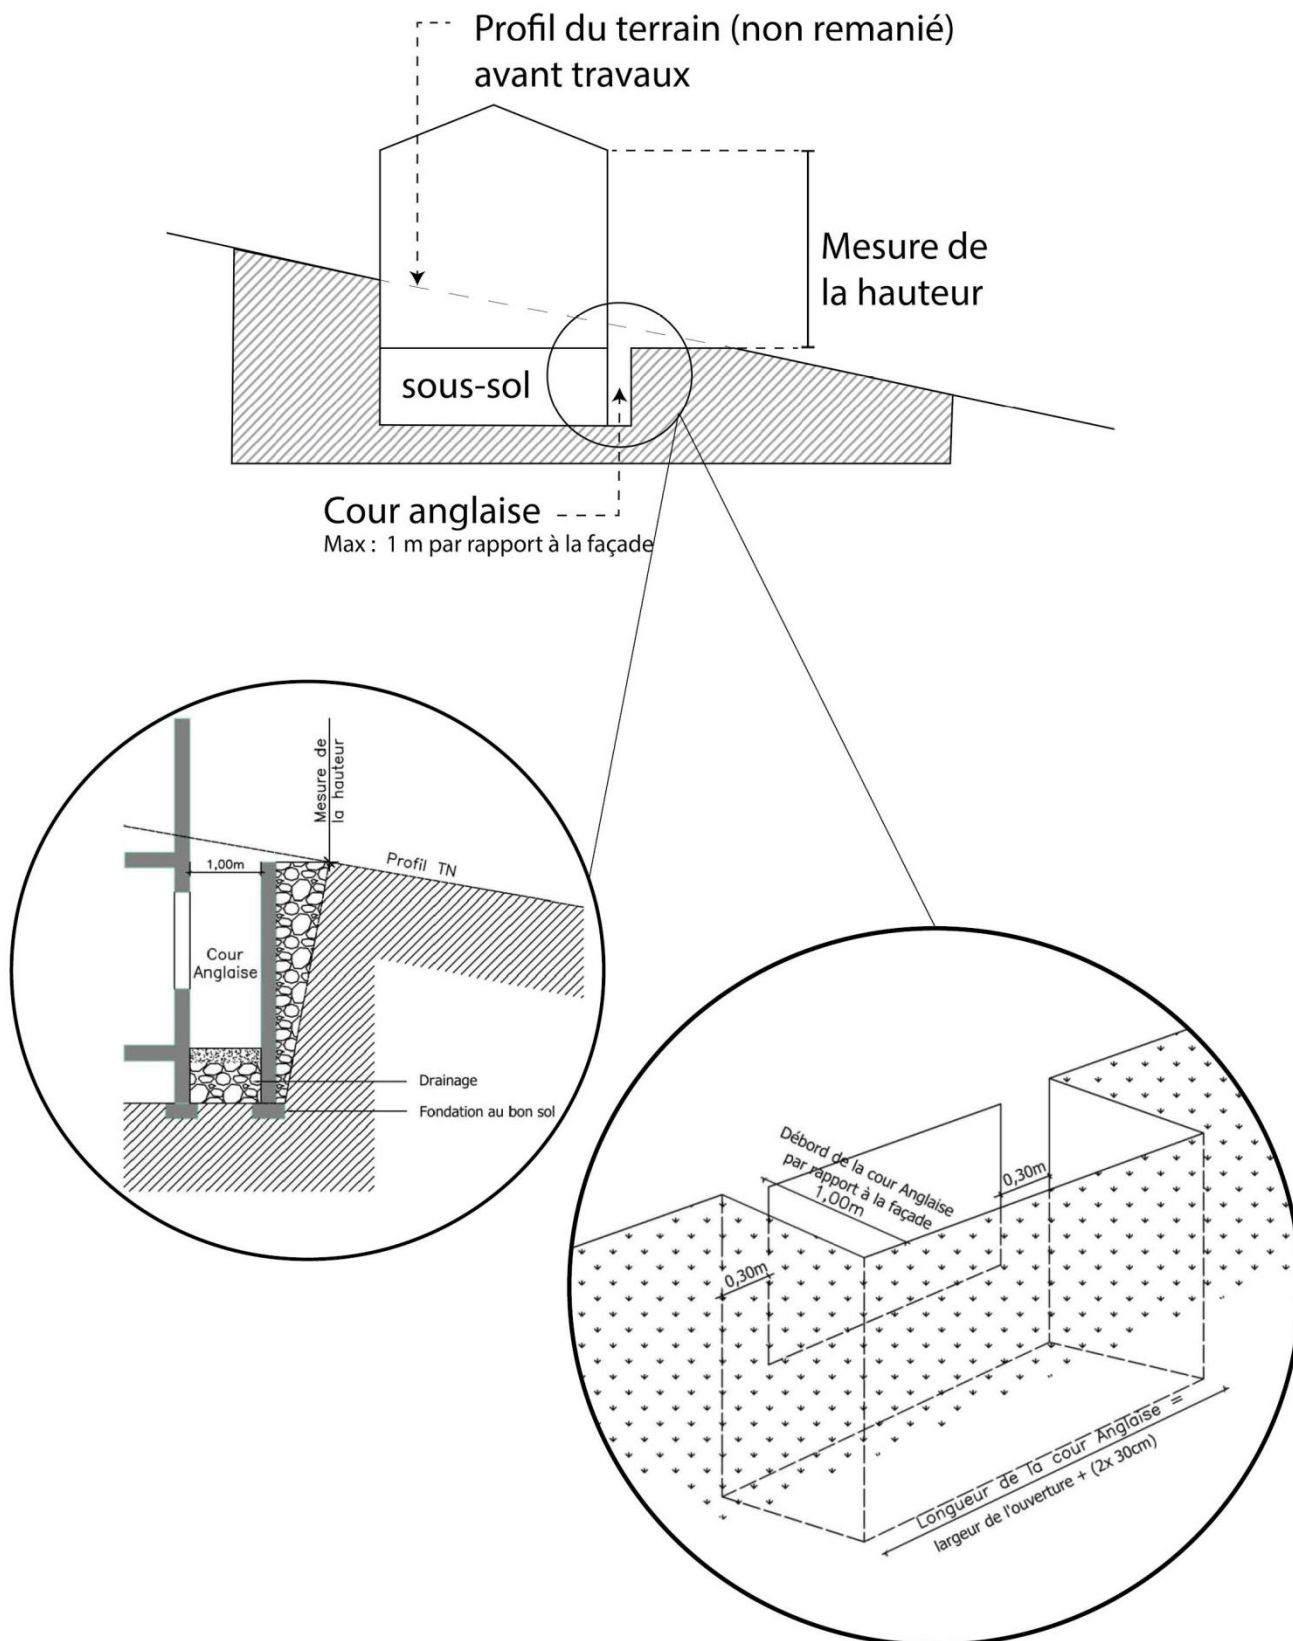
DÉTERMINATION DU POINT BAS :

Cas d'une construction avec sous-sol excavé

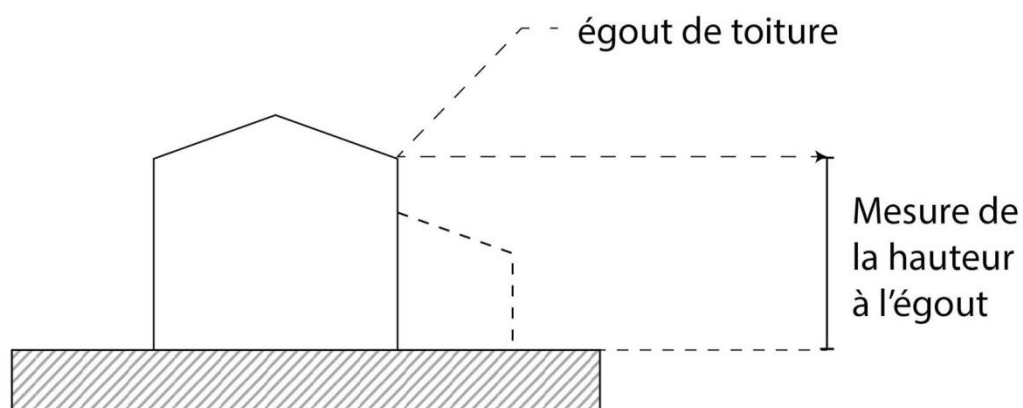
DÉTERMINATION DU NIVEAU DE L'ÉGOUT :

**Cas d'une construction avec toiture multiple sur terrain plat**

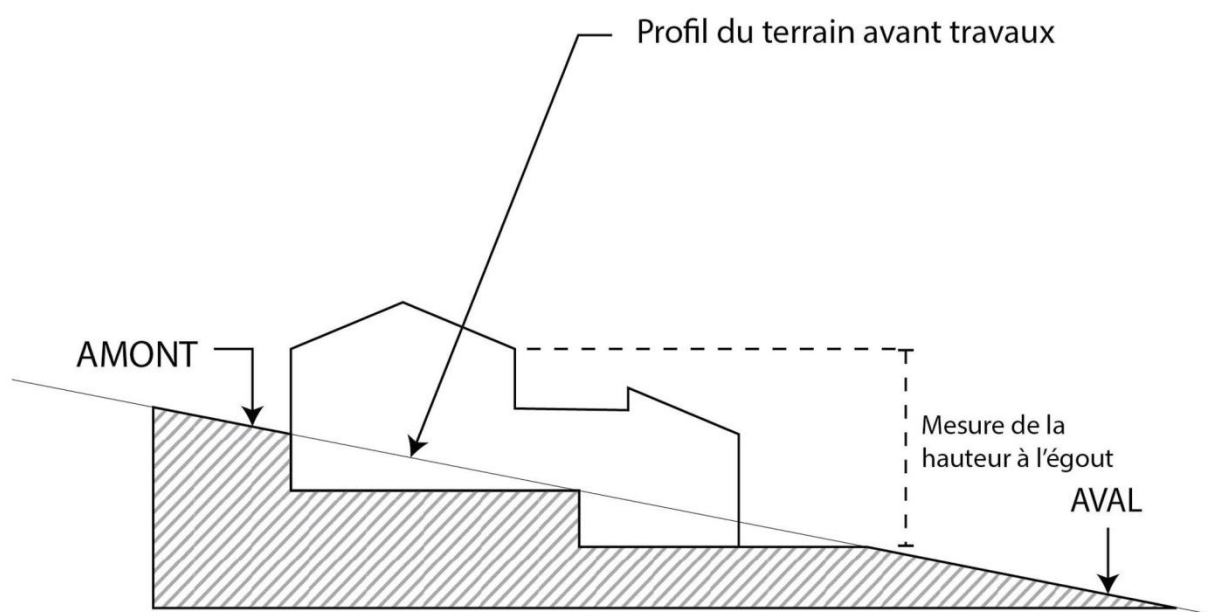
**Cas d'une construction avec toiture multiple sur terrain en pente**

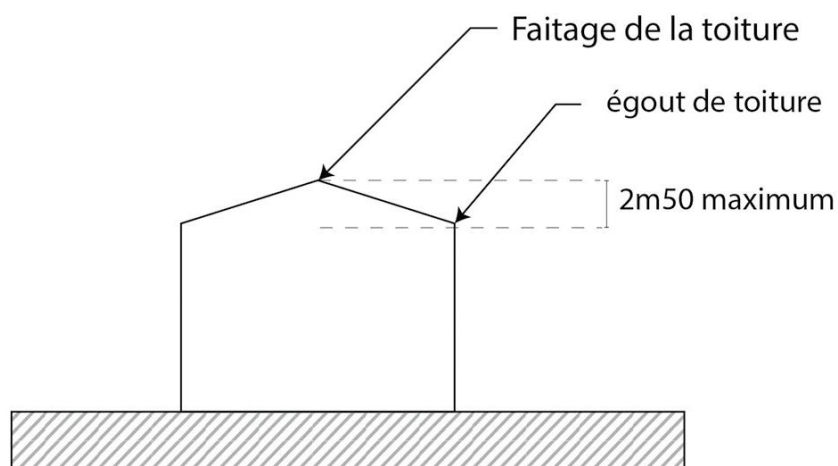
LIMITATION DE LA HAUTEUR AU-DESSUS DE L'ÉGOUT DE TOITURE :

Cas d'une construction avec une toiture à pentes

- Pour les toitures à pente : 2,50 mètres entre le faîtage et l'égout de la toiture qui lui correspond ;
- Pour les toitures à terrasse, 0,50 mètre entre le sommet de l'acrotère et l'égout de la toiture..

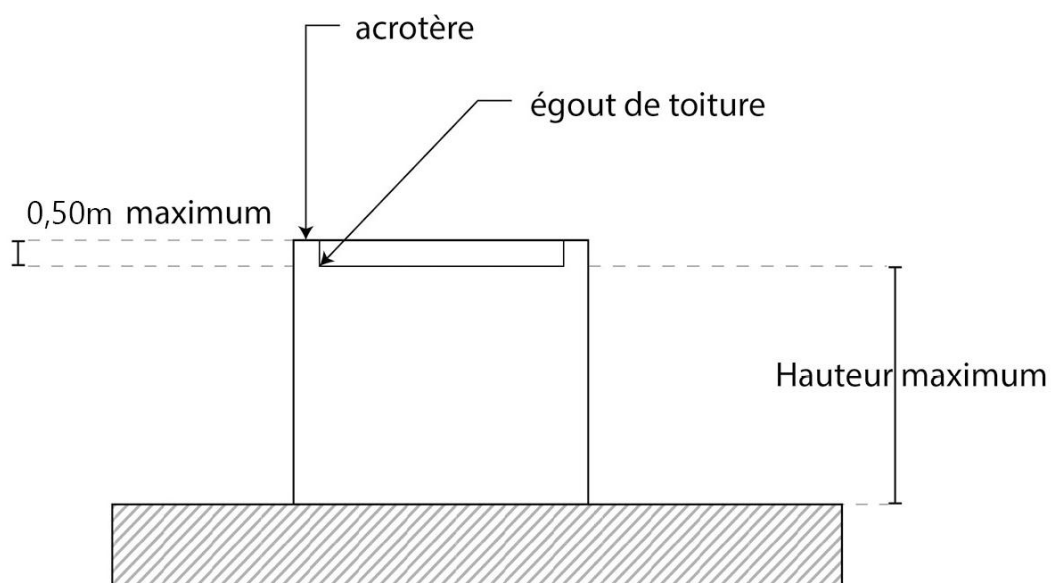
Cas d'une construction avec une toiture-terrasse

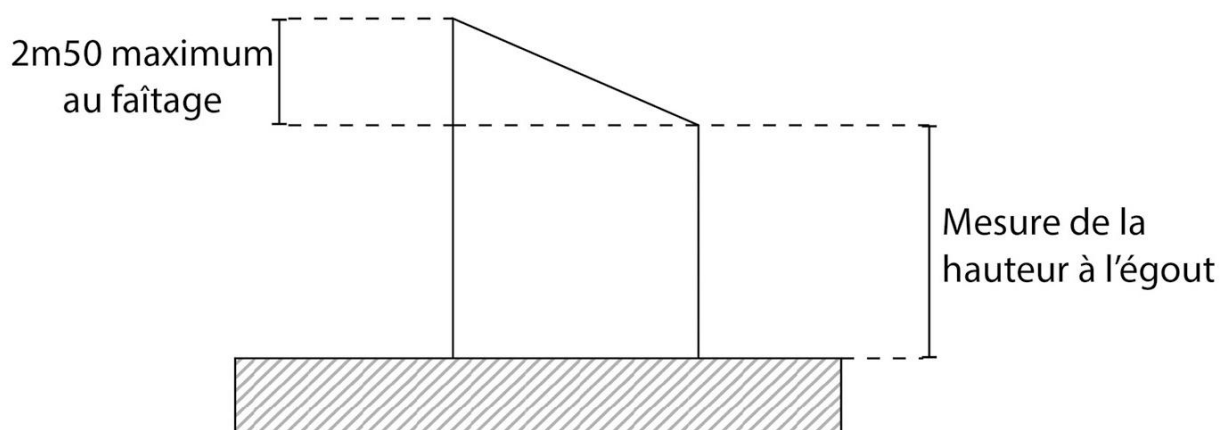
Cas d'une construction avec une toiture en appentis

- Les toitures et ouvrages techniques indispensables dont le volume est limité par un plan s'appuyant sur l'égout des couvertures et incliné à 35 % maximum au-dessus du plan horizontal.
- Les cheminées dont la hauteur est limitée par un plan horizontal tracé à 0,50 mètre au-dessus du faîtage.

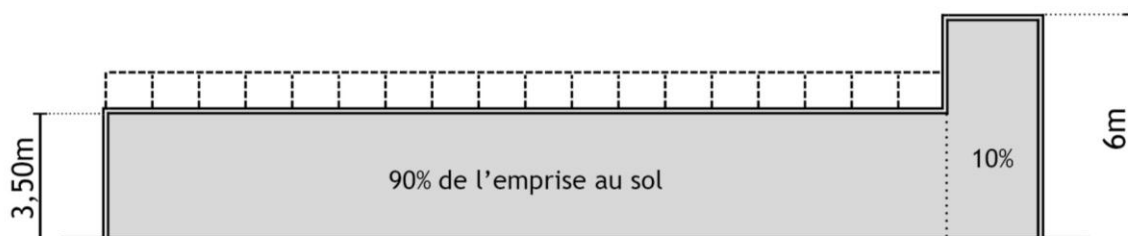
1.1- HORS SERVITUDE NON ALTIUS TOLLENDI

Cas d'une construction avec toiture-terrasse sans sur-toiture

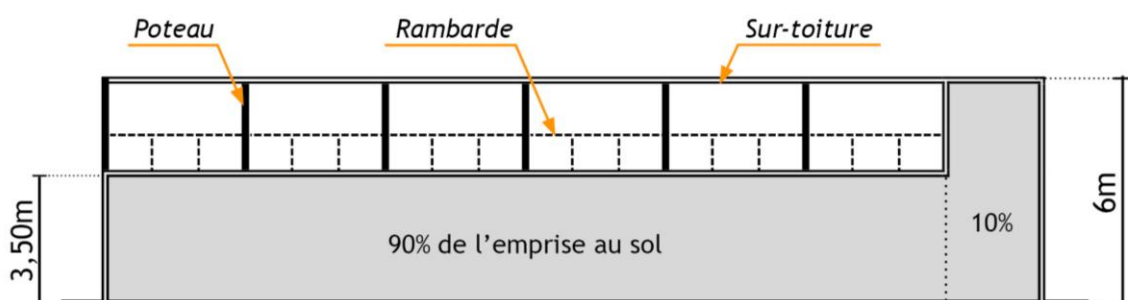
Cas d'une construction avec toiture-terrasse et sur-toiture

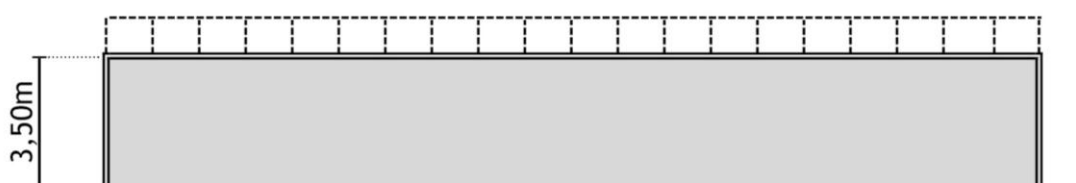
1.2- EN SERVITUDE NON ALTIUS TOLLENDI N° 3 ET 4

Cas d'une construction avec toiture-terrasse sans sur-toiture

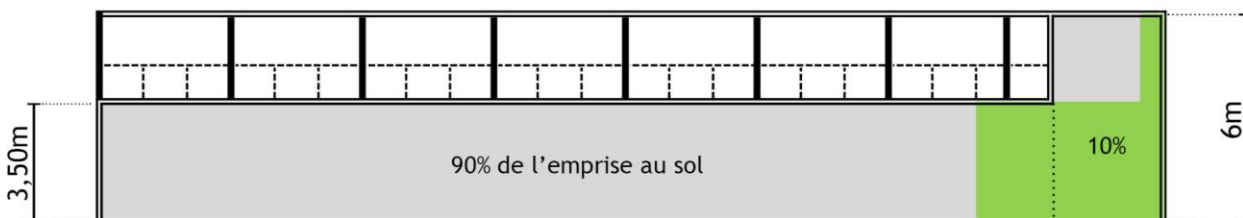
A- Soit une emprise au sol maximale, pour la construction, de 24% en zone UC et 17% en zone UP

Bonification BEPOS de l'emprise au sol

Cas d'une construction avec toiture-terrasse et sur-toiture

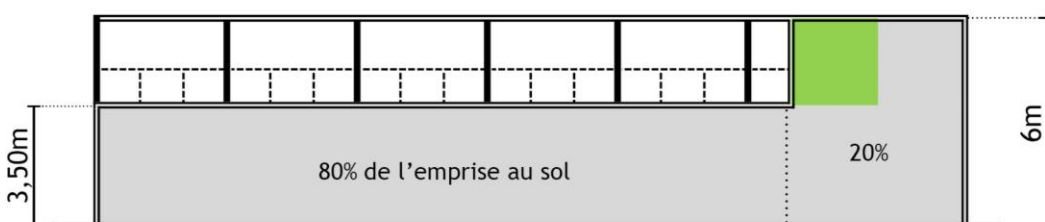
B- Soit une hauteur de 6m sur 20% de l'emprise au sol

Bonification BEPOS de la hauteur

Cas d'une construction avec toiture-terrasse et sur-toiture

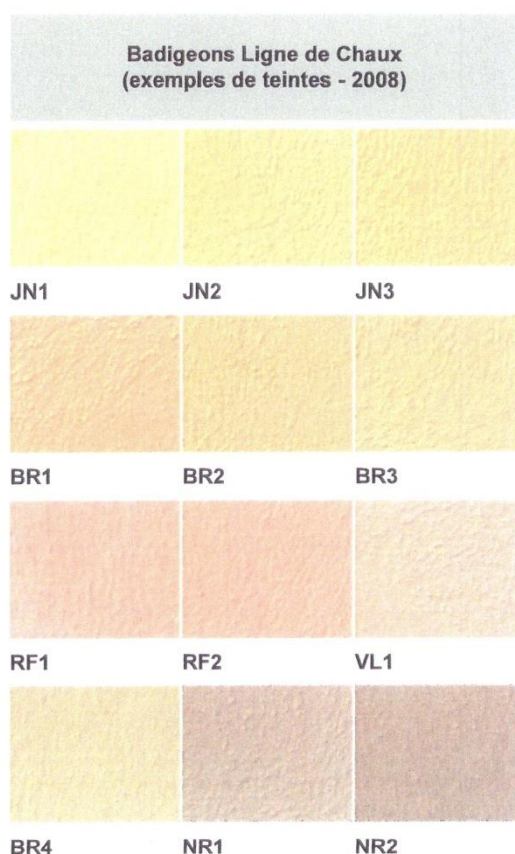
Les teintes que vous trouverez ci-dessous ont été obtenues par application d'un **badigeon de chaux teinté exclusivement par des terres naturelles** (ocre jaune, ocre rouge, terre de sienne, terre de sienne calcinée, terre d'ombre et ombre calcinée) sur un enduit traditionnel à base de chaux et sable. Cette technique, qui respecte la structure du bâti ancien permet d'obtenir des nuances de couleur très fines et un aspect velouté d'une grande qualité. Elle permet également de modifier facilement une teinte ou de lui donner une profondeur par un jeu de "transparence" en superposant les badigeons (impossible à réaliser avec des enduits teintés dans la masse).

Badigeons Tollens Viero ("Les Minérales" - 2009)			
0828	3620	0136	3458
3460	4174	3461	0024
1915	0422	0698	4179
1084	3475	0872	3720
0018	3457	3479	0700
0672	3481	3482	AB83
1177	0420	4211	4212
3904	3491

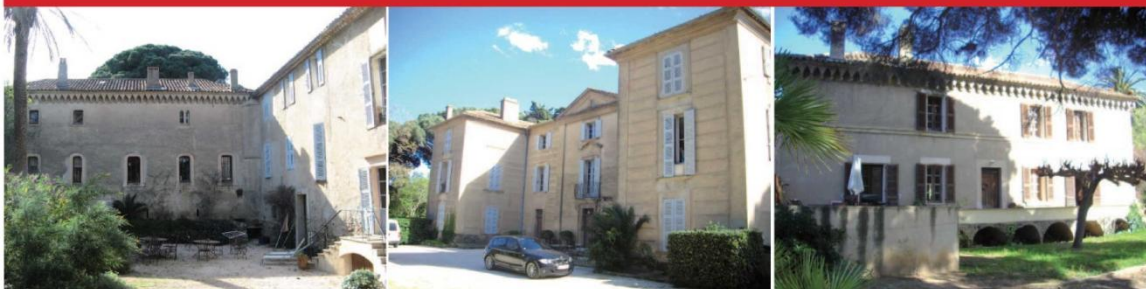
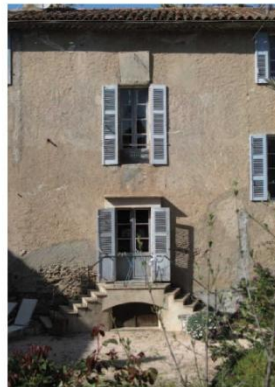
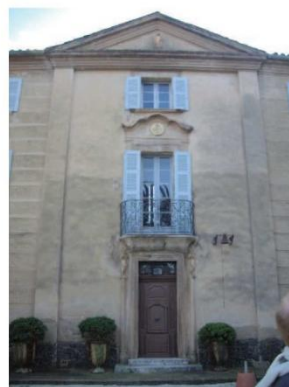
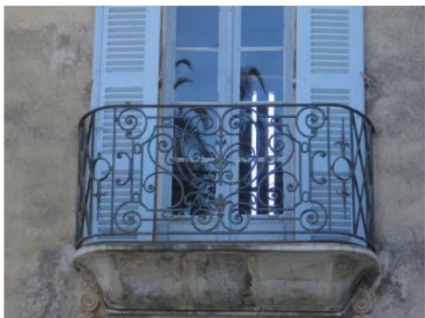
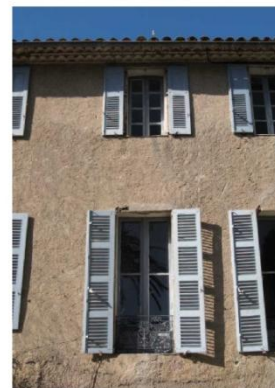
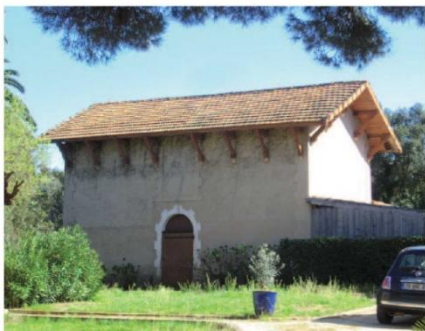
BASTIDE n°1 - Prescriptions et recommandations

- Conserver les tuiles canal en toiture, les corniches et les génoises, préserver le festonnage de sous-toiture de l'aile transversale.
- Respecter la composition classique de la façade principale, préserver le balcon et sa ferronnerie et éviter les modifications de façades qui pourraient détruire l'équilibre harmonieux de cette composition.
- Préserver la simplicité des façades secondaires
- Préserver les enduits à la chaux des façades, le traitement du soubassement en galets,
- Préserver les emmarchements et escaliers en pierre et les ferronneries des garde corps
- Conserver les menuiseries en bois avec petits bois et les volets à persiennes, proscrire l'utilisation du PVC et de l'aluminium
- Préserver le caractère architectural du garage-atelier et les aisseliers en bois de la toiture

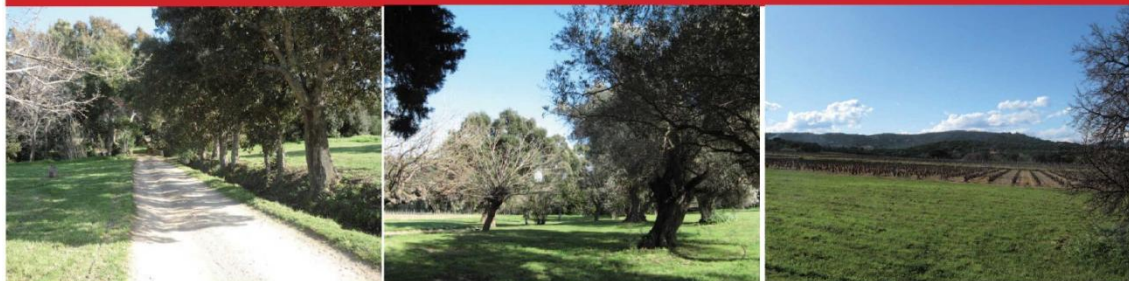
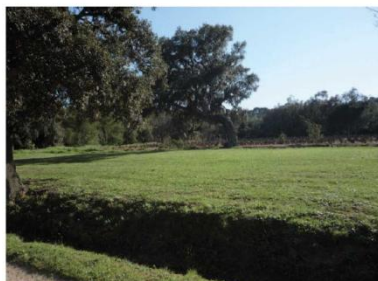
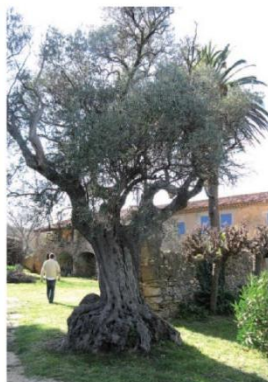
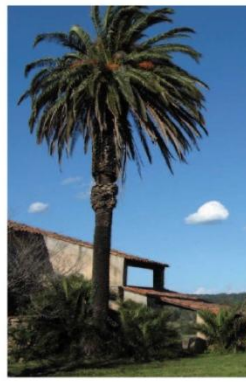
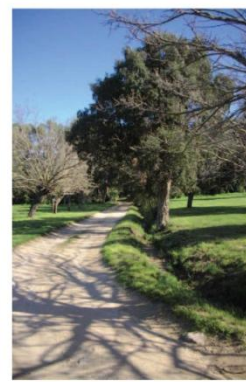
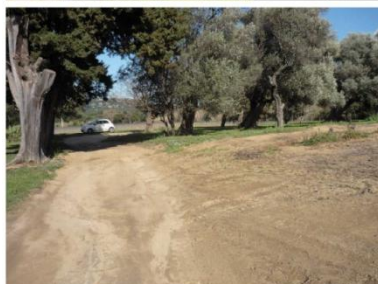
BASTIDE n°2 - Prescriptions et recommandations

La découverte de la propriété aux détours du chemin d'accès permet d'aller de surprise en surprise. La simplicité des traitements des abords est d'une grande évidence. Les arbres semblent aussi âgés que la construction, notamment les cyprès, les mûriers et les chênes liège. Les vignes viennent mourrir sur la construction au sud.

- Préserver l'environnement paysager remarquable de cette construction.
- Préserver l'alignement de cyprès refermant la « cour »
- Préserver les alignements de mûriers d'une part et de chênes liège d'autre part du chemin d'accès
- Préserver le figuier coté Est et certains oliviers très âgés à proximité de la construction
- Préserver le Phoenix canariensis émergeant de l'ensemble, sorte de marqueur dans le paysage de vignes
- Conserver la simplicité du chemin d'accès en stabilisé perméable et les fossés attenants permettant la récupération des eaux de ruissellement
- Préserver les vues très ouvertes et les paysages de vignes aux abords directs de la construction.

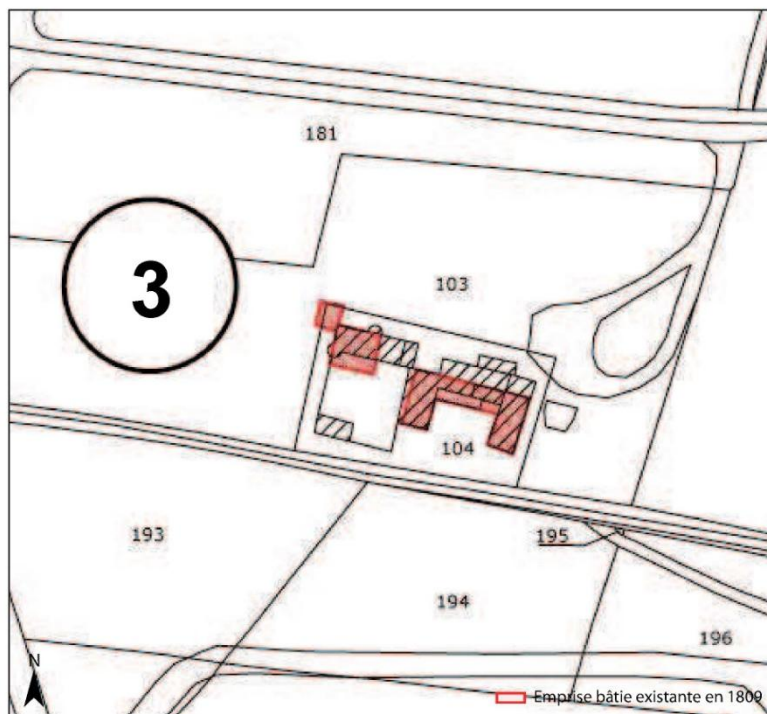
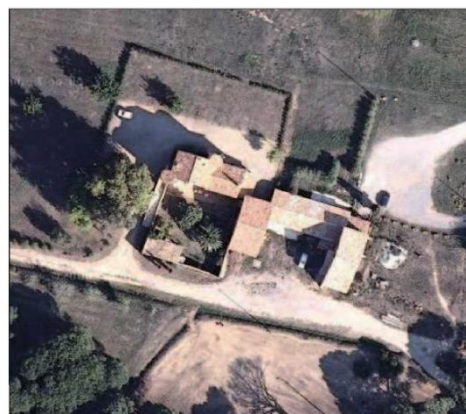
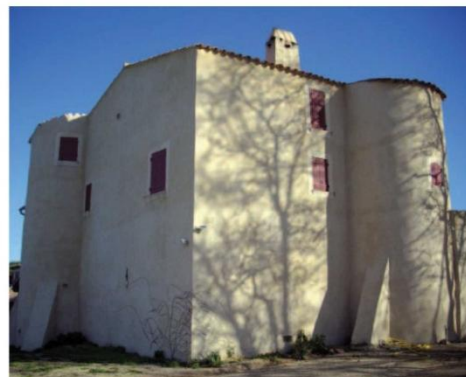
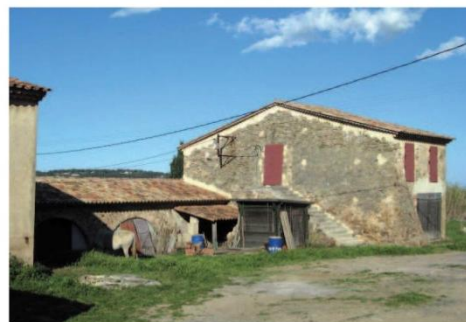
BASTIDE n° 3

Nord. Bastide à tour, avec cour, au milieu des vignes

Accès par un chemin en terre avec allée de muriers, entrée marquée par deux piliers / Cour au sud avec ancien mur de clôture et porche / Rampe d'accès à la tour ouest

Moellons de calcaire enduits à la chaux

Génoises à un ou deux rangs (sur annexes)

Menuiseries bois / Carreaux de céramique (pigeonnier)

Tuile canal en couverture / Toitures à 2 pans

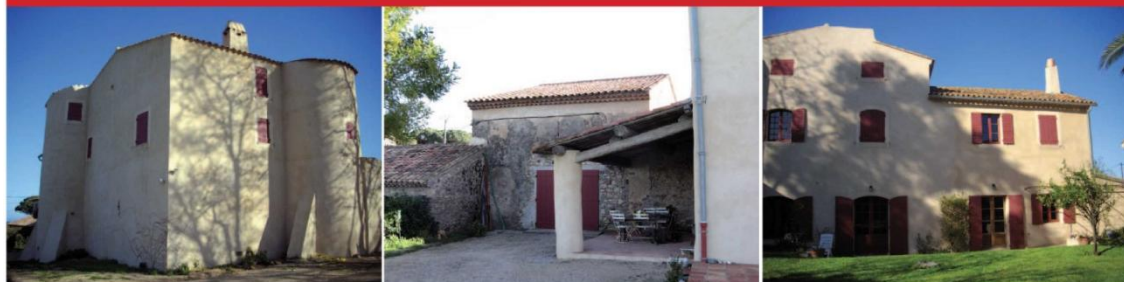
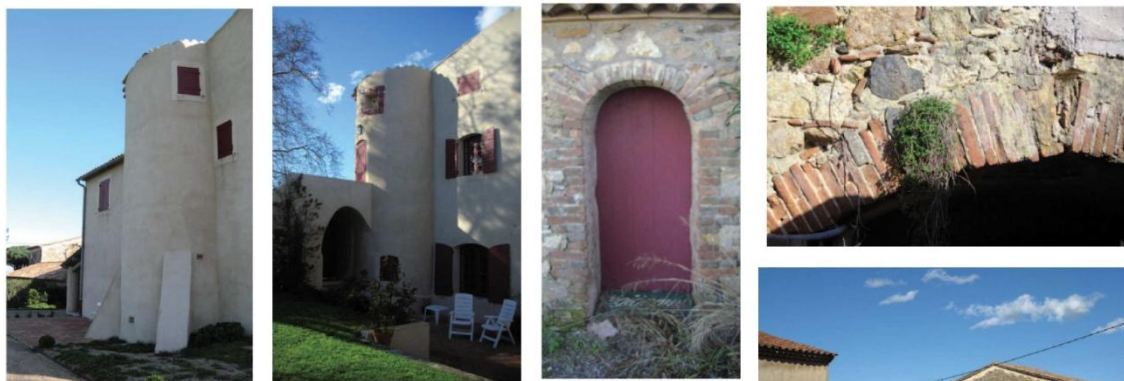
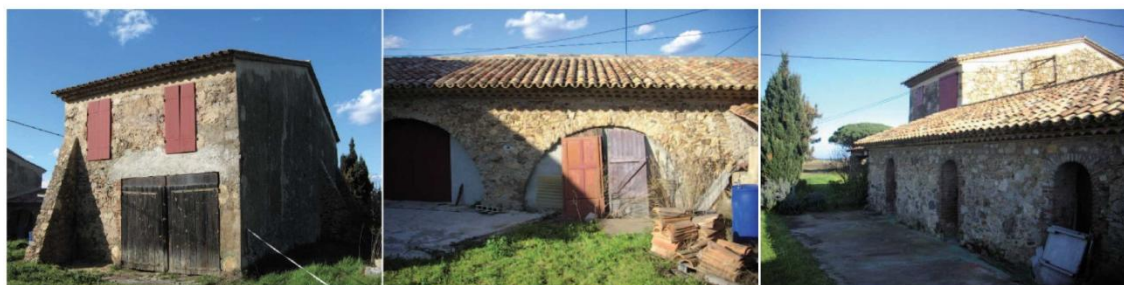
BASTIDE n°3 - Prescriptions et recommandations

- Conserver les menuiseries bois pour les ouvertures de petites dimensions ou utiliser la ferronnerie pour les baies de grandes dimensions.
- Protéger les façades avec au minimum un enduit à pierre vues

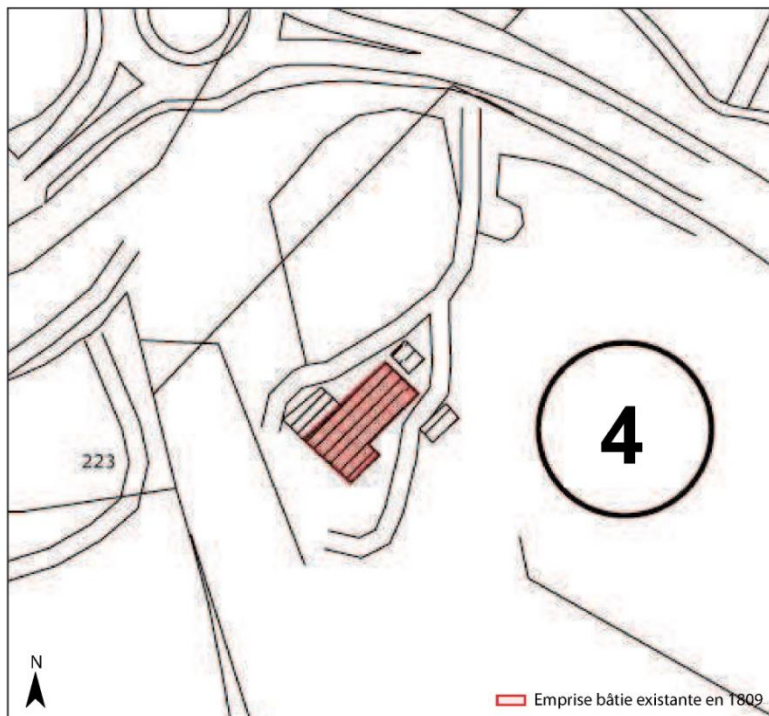
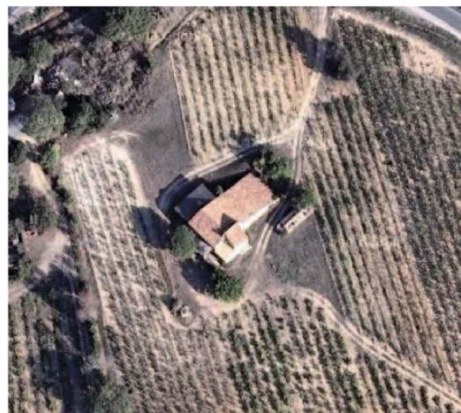
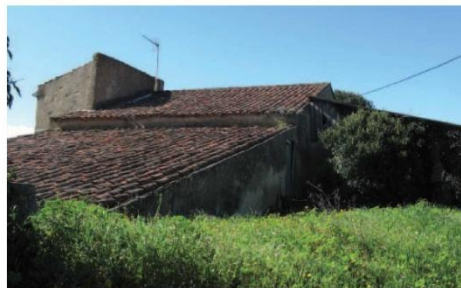
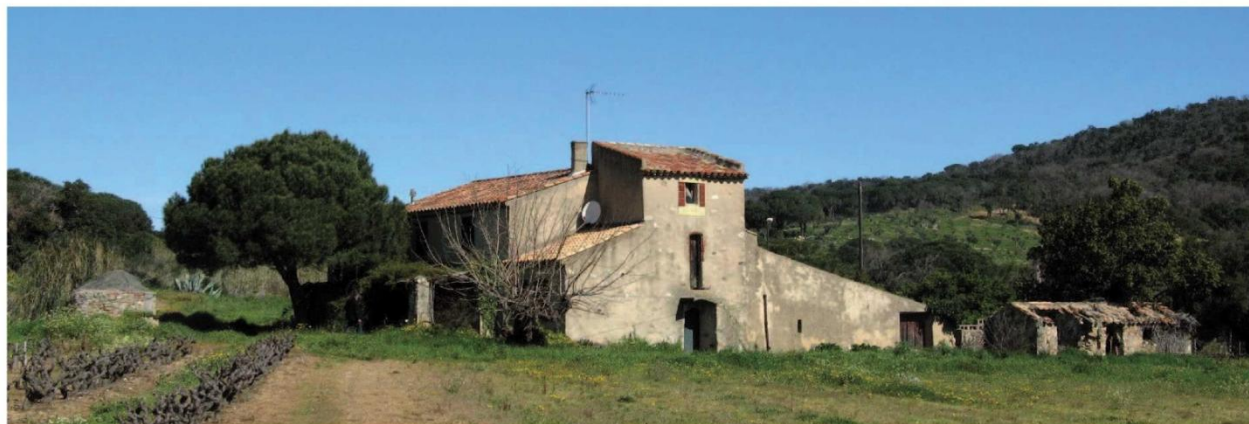
BASTIDE n°4

Bastide servant à loger les saisonniers travaillant pour l'exploitation Bluat (voir les bastides n°48 et 55).

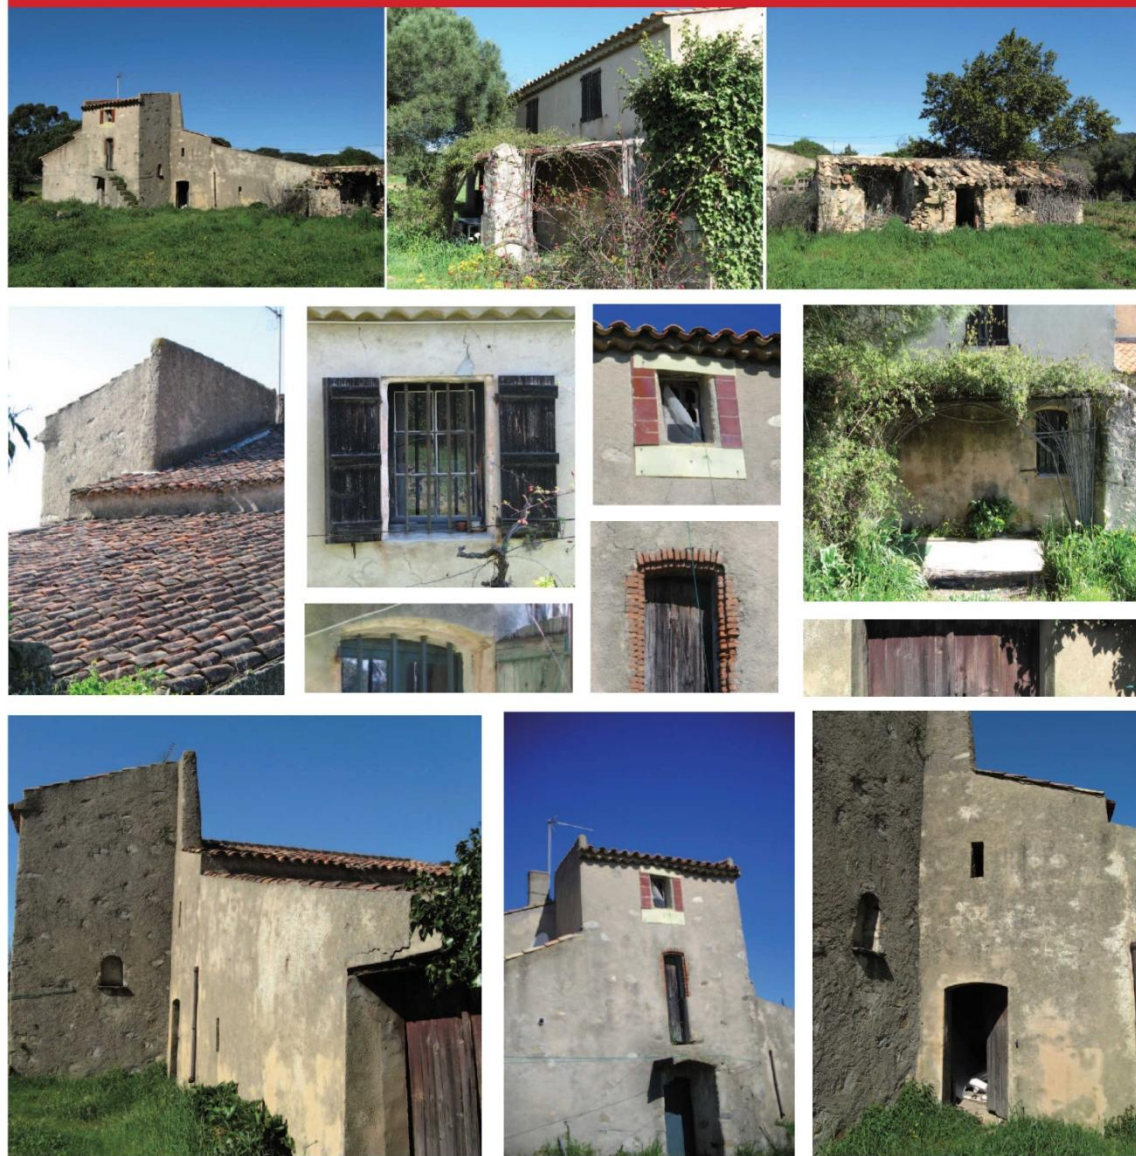
BASTIDE n°4 - Prescriptions et recommandations

- Préserver les puits, le lavoir et si possible le cochonnier

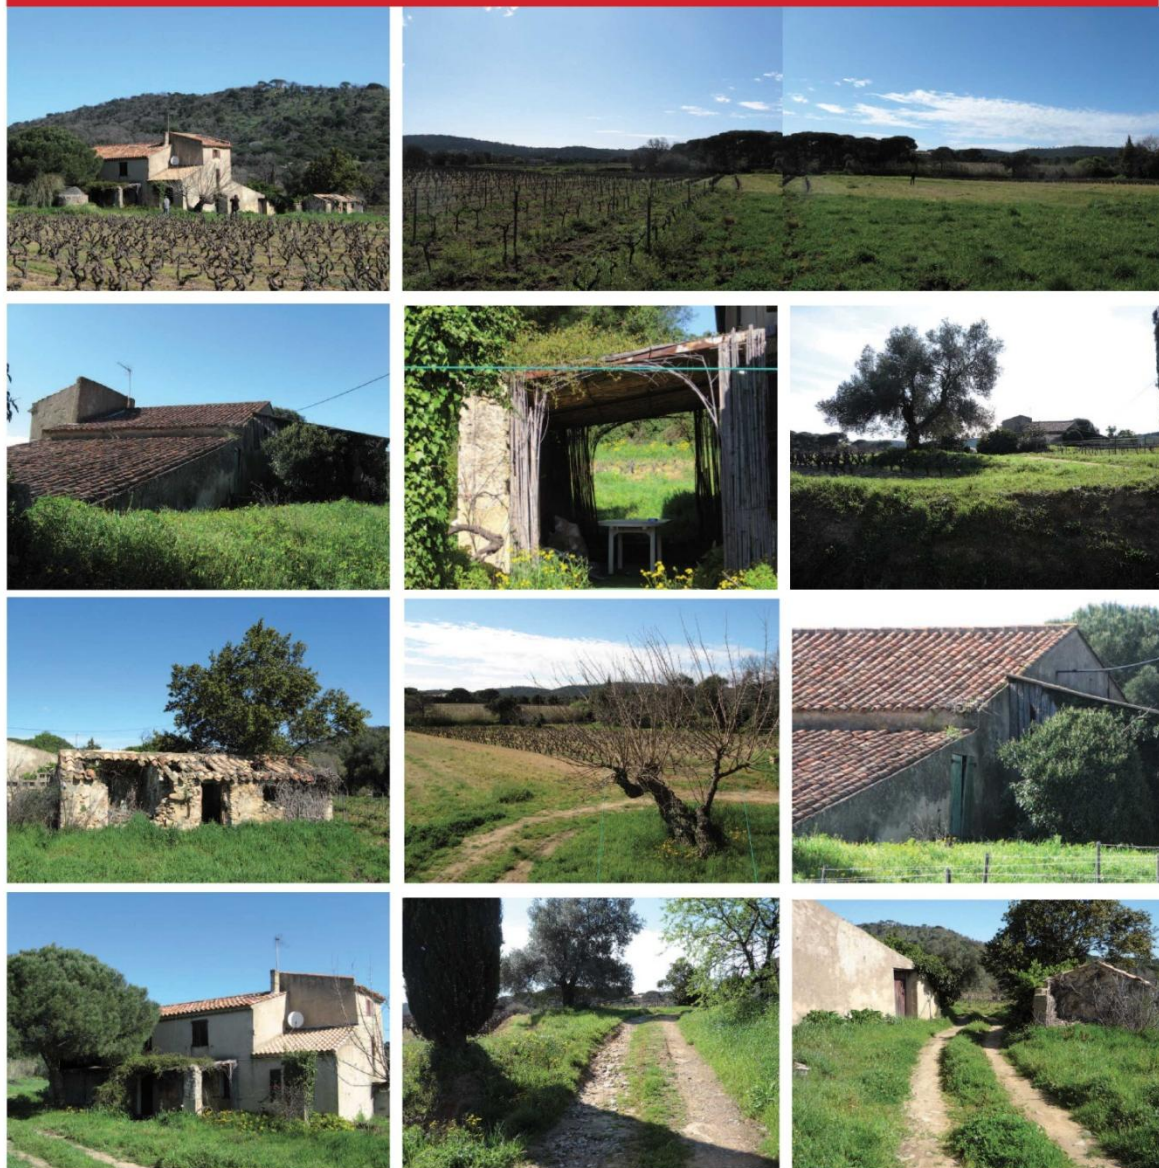
BASTIDE n°4 - Prescriptions et recommandations

Le pin parasol situé à l'ouest du bâtiment pourra être supprimé si nécessaire car il est trop proche de la façade et pourrait causer des dégâts à la toiture.

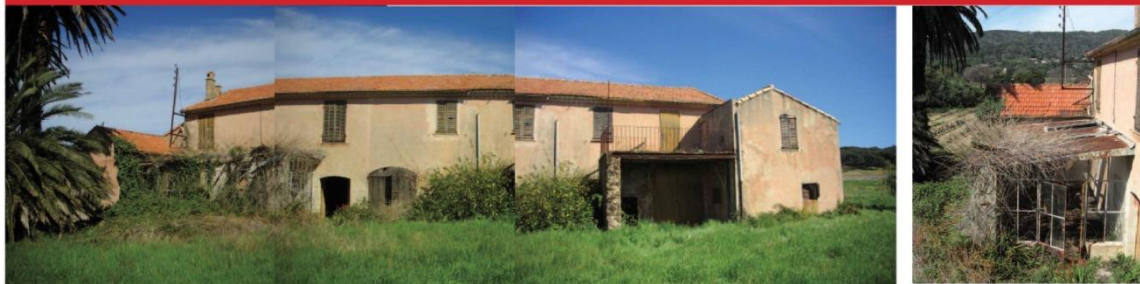
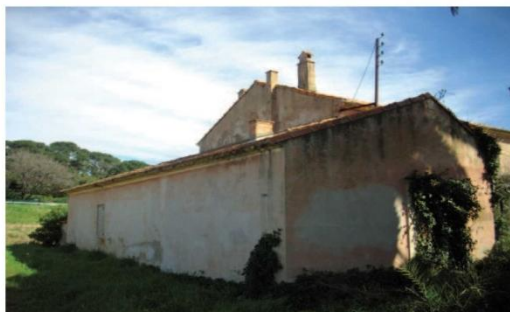
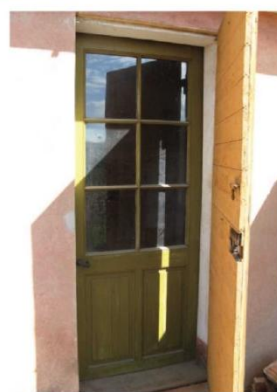
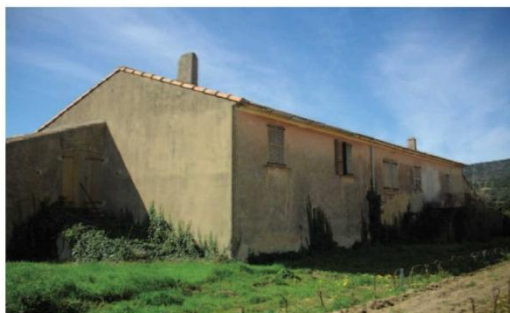
BASTIDE n°5 - Prescriptions et recommandations

A l'occasion d'une opération de restauration, la terrasse balcon en béton de la façade sud pourra être supprimée
La véranda pourra également être remplacée par une treille, afin de retrouver la composition d'origine.

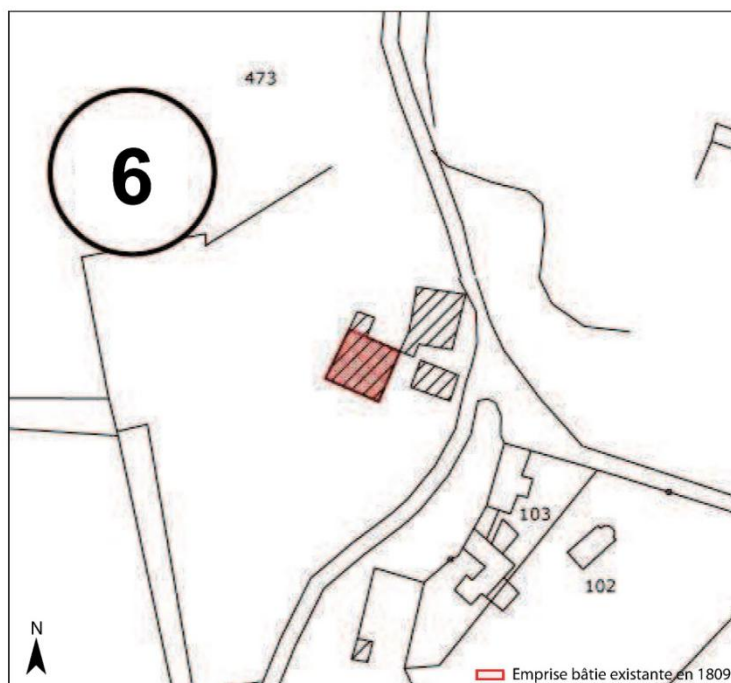
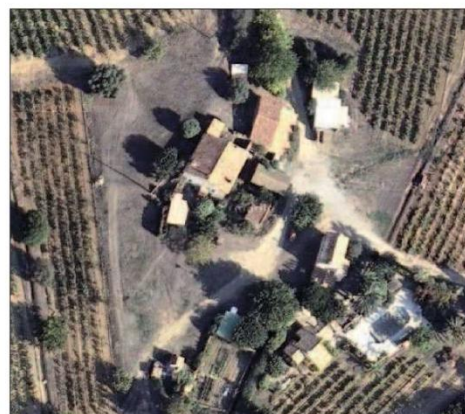
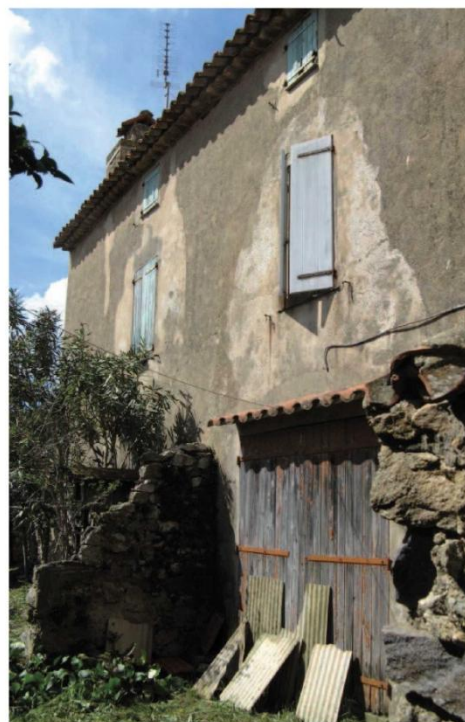
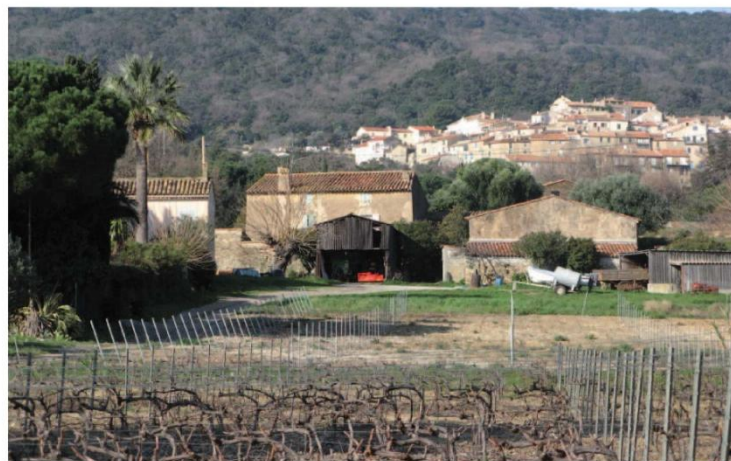
BASTIDE n° 6

Est. Bastide au milieu des vignes

Accès par un chemin en terre

Potager clos de murs anciens

Moellons de calcaire enduits à la chaux

Tuiles canal en couverture, génoise à un rang

Toitures à 2 pans

Menuiseries bois

Cuvages (en ruine), lavoir, remise, étable avec sol pavé, puits, cabane de vigne, hangar, poulailler, cochonnier

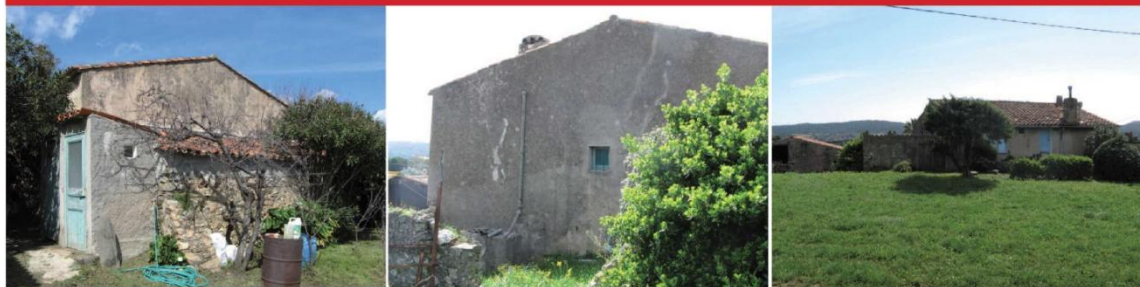
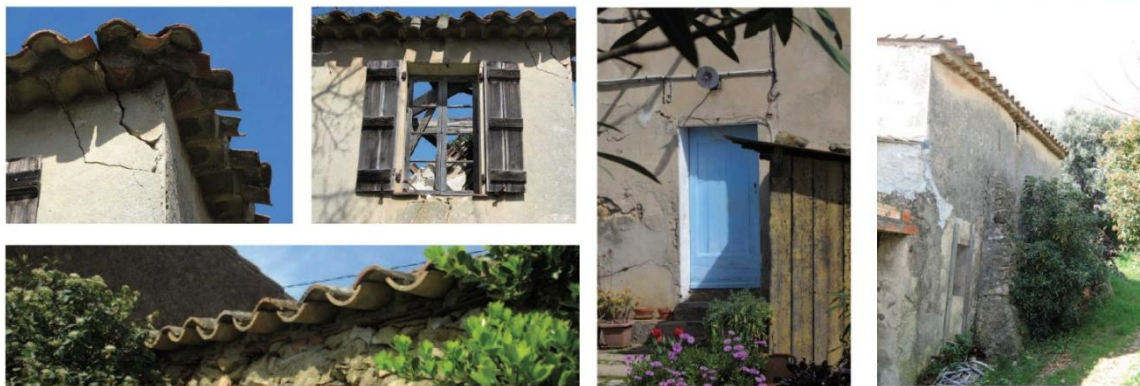
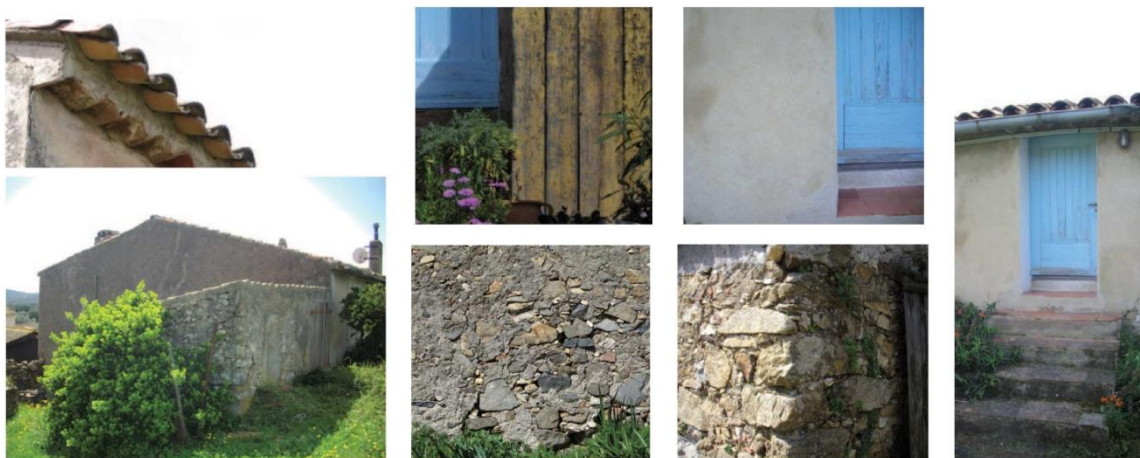
BASTIDE n°6 - Prescriptions et recommandations

Cette bastide encore en exploitation est située dans les vignes. Elle est construite suivant un plan carré accompagnée de plusieurs dépendances pour la plupart en ruine. La construction est encadrée dans le coteau au nord, faisant du rez-de-chaussée un niveau semi enterré. La partie habitation sur deux niveaux s'ouvre sur le pignon Est et sur la façade nord. Plusieurs petits édifices ponctuent les abords de la bastide, dont un cabanon de vigne utilisé à une époque pour élever les vers à soie.

Les toitures sont en tuiles canal avec un rang de génoise maçonnée. La composition des façades est asymétrique, offrant des ouvertures aux dimensions irrégulières. Les façades principales sont enduites, les dépendances sont protégées par des enduits à pierres vues. Les menuiseries sont en bois peints de couleur bleu vif.

- Restaurer et conserver l'ensemble du bâti.
- Préserver et restaurer le cabanon des vignes qui est aujourd'hui en ruine.
- Conserver les toitures en tuiles canal et le rang de génoise lorsqu'il existe.
- Préserver les menuiseries bois peint, éviter le PVC et l'aluminium
- Ne pas modifier les ouvertures traditionnelles, conserver les proportions d'origine.
