Volume 2

Annexes du Règlement

Commune de Ramatuelle

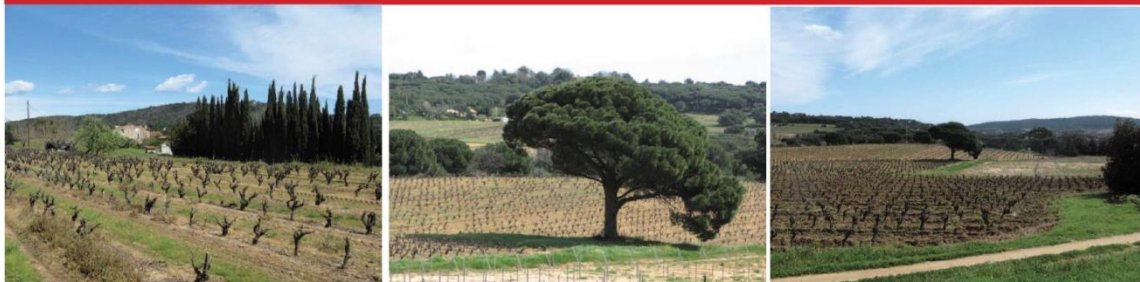
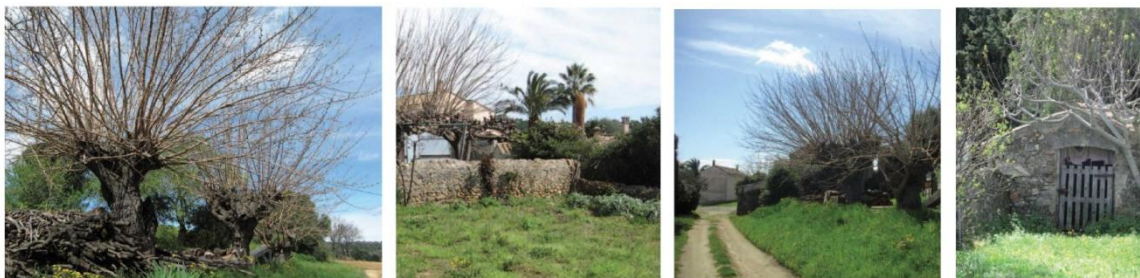
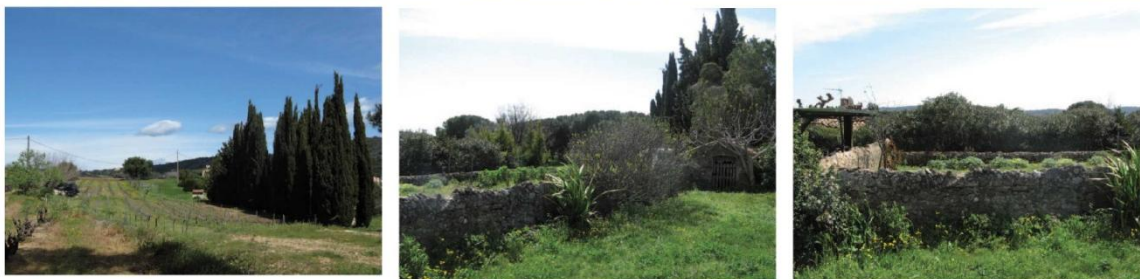
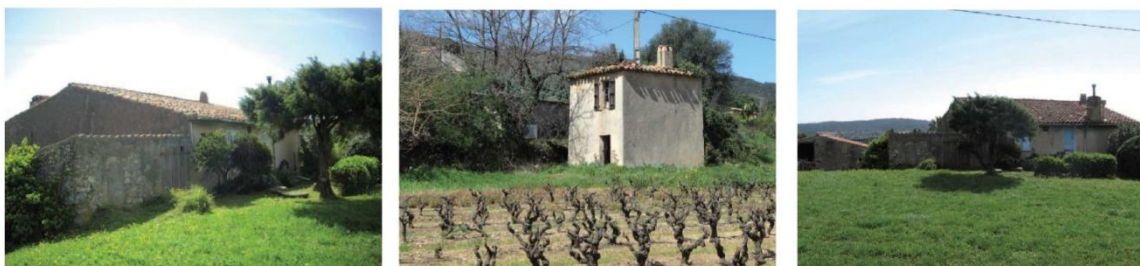
BASTIDE n°6 - Prescriptions et recommandations

Il s'agit d'une exploitation encore en activité. Les vignes sont très présentes dans ce paysage très ouvert et ponctuées de quelques arbres. Un jardin clos de murs permet la culture de légumes, de petits arbres fruitiers palissés et fleurs à couper. De très beaux mûriers sont situés à proximité de la bastide qui va de paire avec un cabanon situé dans les vignes permettant d'élever autrefois les vers à soie.

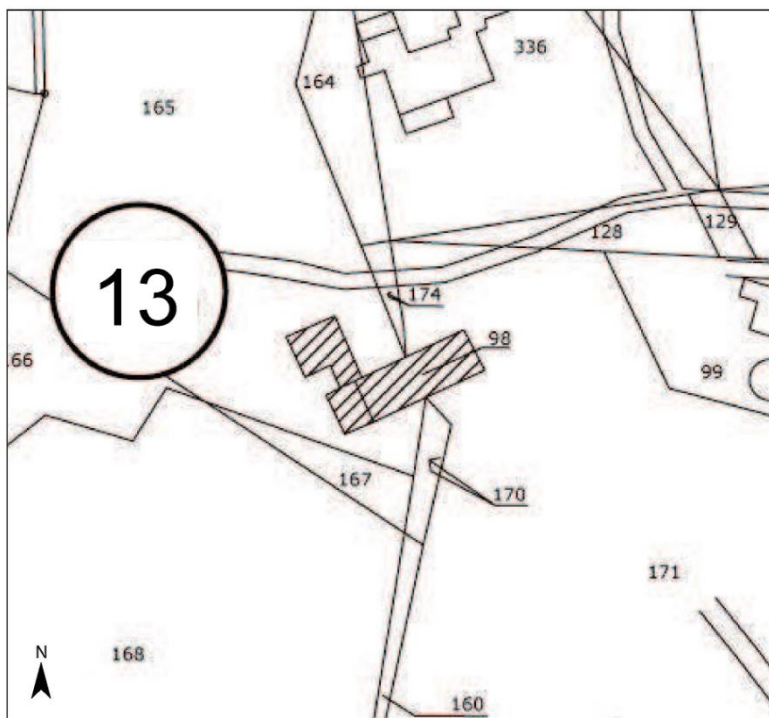
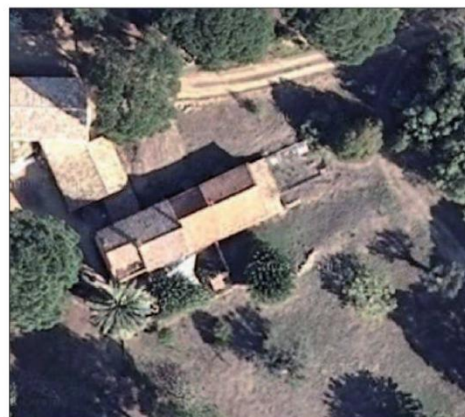
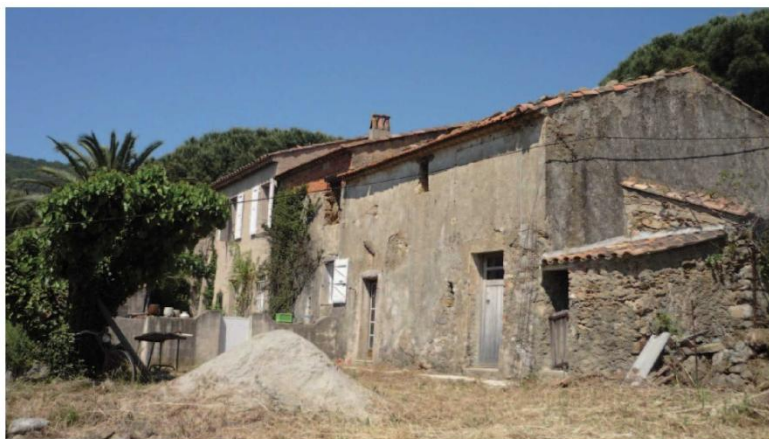
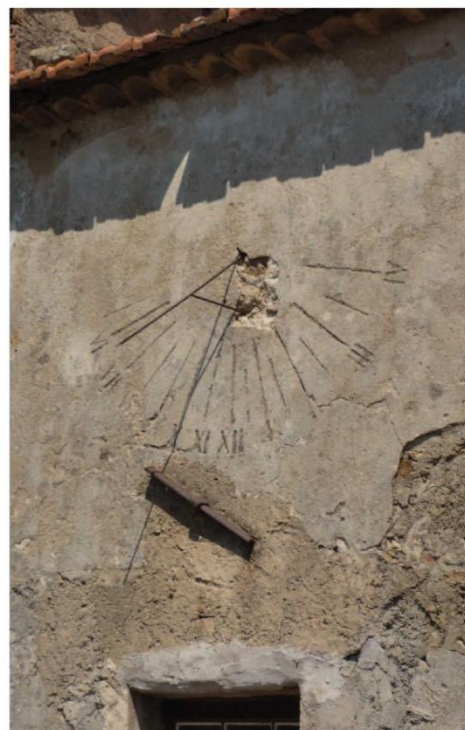
BASTIDE n° 13

Sud. Bastide en longueur, dans une pinède

Façade nord : fermée

Façade sud : ouverte

Moellons enduits à la chaux

Menuiseries bois / Génoise à un rang

Tuiles canal en couverture

Toitures à 2 pans et appentis

Cadran solaire gravé sur la façade

Accolées sur le pignon

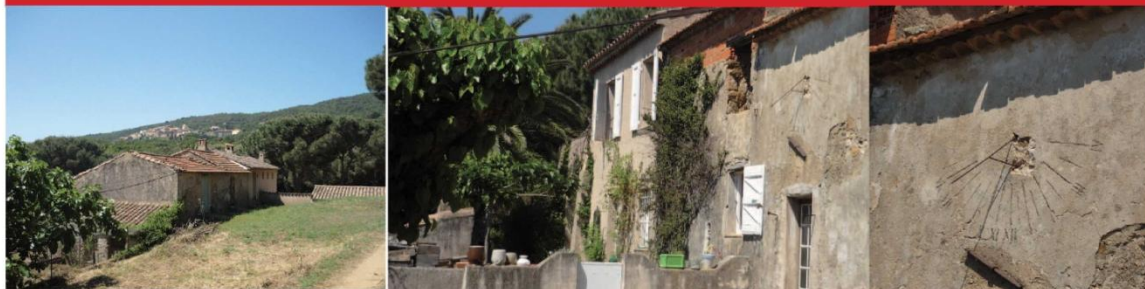
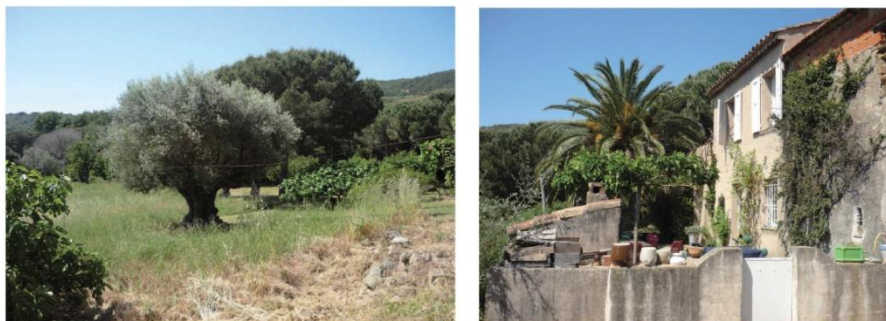
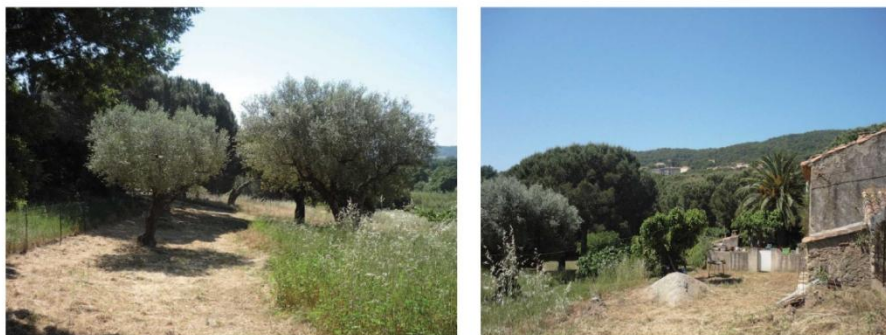
BASTIDE n°13 - Prescriptions et recommandations

La bastide comporte plusieurs bâtiments alignés et mitoyens les uns des autres. Elle est constituée d'une partie habitation et de dépendances. Les petites différences de hauteur de toiture rythment la longue façade. La façade arrière est presque aveugle, le pignon Est a été modifié avec la création d'ouvertures. L'ensemble présente une grande simplicité de forme et de volume.

Les toitures sont en tuile canal pour une partie et en tuiles mécaniques pour les autres
